# A Geologia de Engenharia e os Recursos Geológicos

## RECONHECIMENTO GEOLÓGICO E GEOTÉCNICO DO CANAL HIDROELÉCTRICO DO CONTADOR (REPÚBLICA DEMOCRÁTICA DE SÃO TOMÉ E PRÍNCIPE)

PAULO H. ALVES<sup>1</sup>

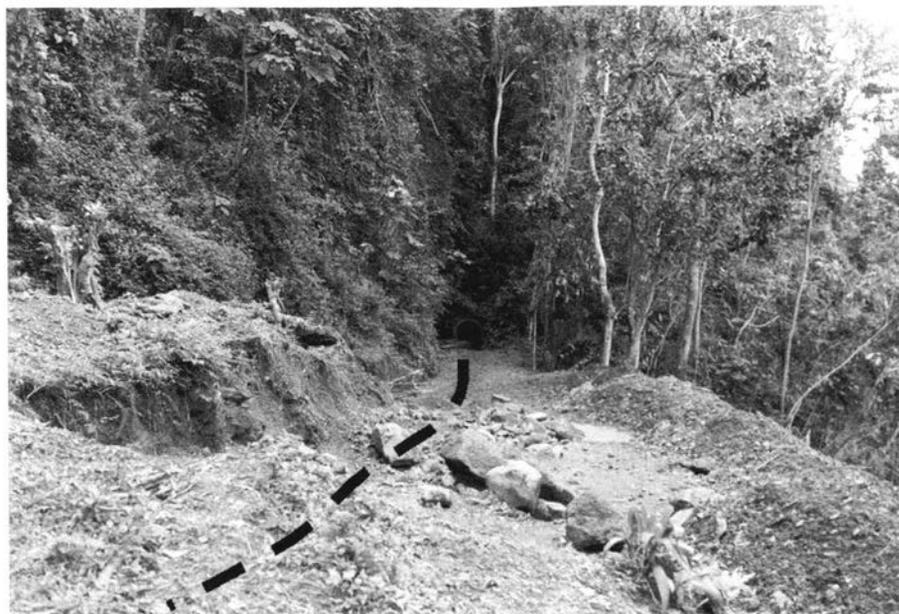
Foto 1 – Exemplo de um troço do Canal do Contador (a tracejado) coberto por depósitos de vertente. A zona encontra-se em desobstrução, vendo-se ao fundo a entrada de um dos túneis.

**Depósitos de vertente e queda de pedras sobre o canal.** Devido às características das encostas da região, verifica-se a formação de depósitos de vertente sobre o canal, os quais atingem, localmente, 6 m de espessura (foto 1). Estes materiais provocam a sobrecarga e eventual instabilização em zonas de aterro, impossibilitando, por vezes, a percepção do trajecto seguido pelo canal e assim a sua visualização e limpeza. Observam-se diversos blocos caídos sobre o canal, por vezes causando fracturação nas lajetas ou nas paredes do canal. Um bloco de 2 m<sup>3</sup> caído sobre o canal, exactamente a jusante de uma chaminé fonolítica que aflora no topo da encosta do Rebordelo, atesta o risco a que o canal está sujeito, comprovado também pela designação de Curva do Soldado, dada a outro local em que uma queda de pedras matou um trabalhador.

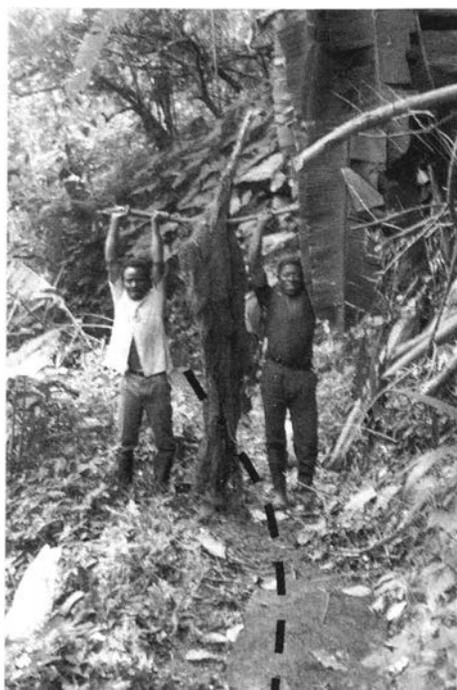
**Preenchimento do canal com raízes.** O desenvolvimento rápido da vegetação não ocorre apenas nas encostas, verificando-se a penetração de raízes no canal, irrompendo pelas juntas existentes ou fracturando mesmo o betão. O desenvolvimento de raízes vegetais dentro de água é frequente, observando-se raízes e caules que atingem 40 cm de diâmetro (foto 2).

Foto 2 – Raiz retirada do interior do canal. (foto Soares Júnior)

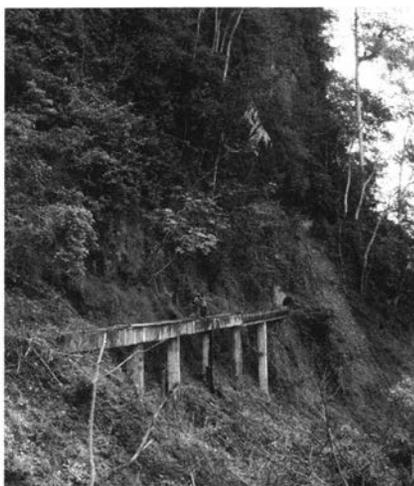
O troço destruído foi substituído em 1975 por uma ponte-canal, com fundação no basamento rochoso correspondente à cicatriz do deslizamento (foto 3; fig. 1). Esta ponte apresenta irregularidades várias, como é o caso do mau estado da caleira metálica e do seu passadiço, mas não há evidência de assentamentos.

Foto 3 – Ponte-canal com 47 m de extensão, vendo-se ao fundo a entrada do túnel já existente a jusante.

Caso se opte por manter a obra como está, a sua segurança só ficará minimamente garantida verificando as fundações dos pilares da ponte-canal existente e fazendo uma revisão ao troço de canal em plataforma já referido. Neste troço será imperativo destapar o canal, para observar o estado das juntas e do betão, procurando também evidências de eventual assentamento do maciço.

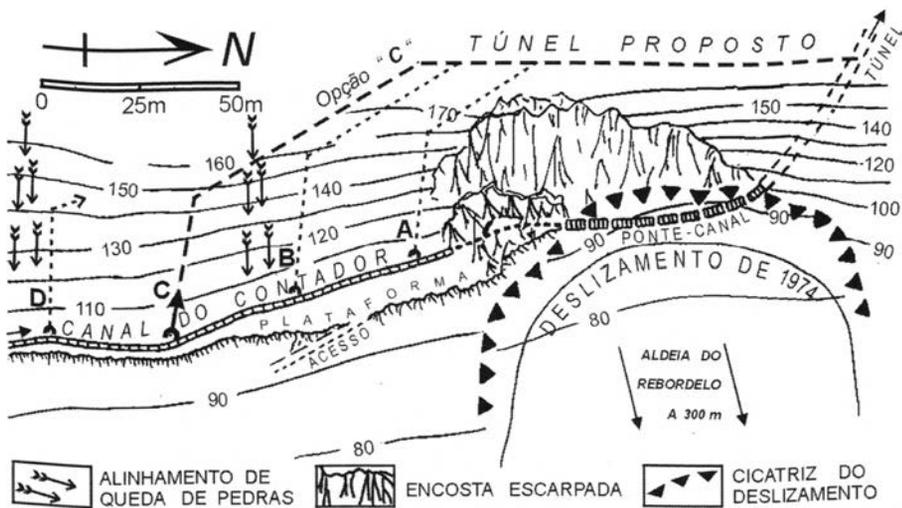
**Características do deslizamento do Rebordelo.** O deslizamento terá mobilizado a encosta numa área de 4 a 5 ha, constituída sobretudo por depósitos de vertente e rególitos, incluindo ainda o entulho proveniente da escavação do túnel. O volume transportado foi da ordem de  $1,5 a 3 \times 10^5 \text{ m}^3$ , numa distância e desnível máximos de, respectivamente 600 m e 200 m.

O escorregamento pode ser classificado como translacional e complexo (VARNES 1978), sendo devido a causas sobretudo externas, relacionadas com fases sucessivas de intervenção humana, que consistiram no abate da floresta, nos trabalhos agrícolas, na construção da plataforma e das infra-estruturas nela apoiadas. A causa imediata, também externa, foi a precipitação anormalmente elevada que se registou durante dois dias, induzindo assentamentos na plataforma e assim fracturação no canal, com inundação gradual e saturação do maciço subjacente pelo caudal transportado ( $1500 a 1800 \text{ m}^3 \text{ h}^{-1}$ ), seguindo-se a erosão e posterior rotura da encosta. Os dois únicos sobreviventes da aldeia referiram a ocorrência de *mudflows* pelo meio das casas durante cerca de um dia, o que sugere um intervalo de tempo dilatado entre a fractura do canal — com inundação da encosta — e a rotura da mesma.

Fig. 1 - Canal do Contador no Rebordelo, com a cicatriz e topo da área abrangida pelo deslizamento de 1974, a ponte-canal construída em 1975, a plataforma não afectada pelo acidente, e o traçado recomendado para abertura de um novo túnel. Esboço extraído do levantamento topográfico expedito efectuado em 1988. Cotas não ligadas à rede geodésica nacional, atribuindo 100m à altitude do canal.

**Recomendações.** Propõe-se a abertura de um novo túnel, de forma a desactivar não só a ponte-canal, mas também o troço de canal em plataforma situado a montante desta; este troço tem 80 m de extensão e assemelha-se ao que foi destruído em 1974, pelo que pode estar sujeito a um acidente idêntico.

Na figura 1 estão representados vários traçados de túnel, sendo sugerida, como opção mais segura e económica, a hipótese C. Esta opção implica uma extensão de 212 m e está implantada num local em que a plataforma apresenta largura adequada para um estaleiro, situado fora de alinhamentos de queda de pedras.

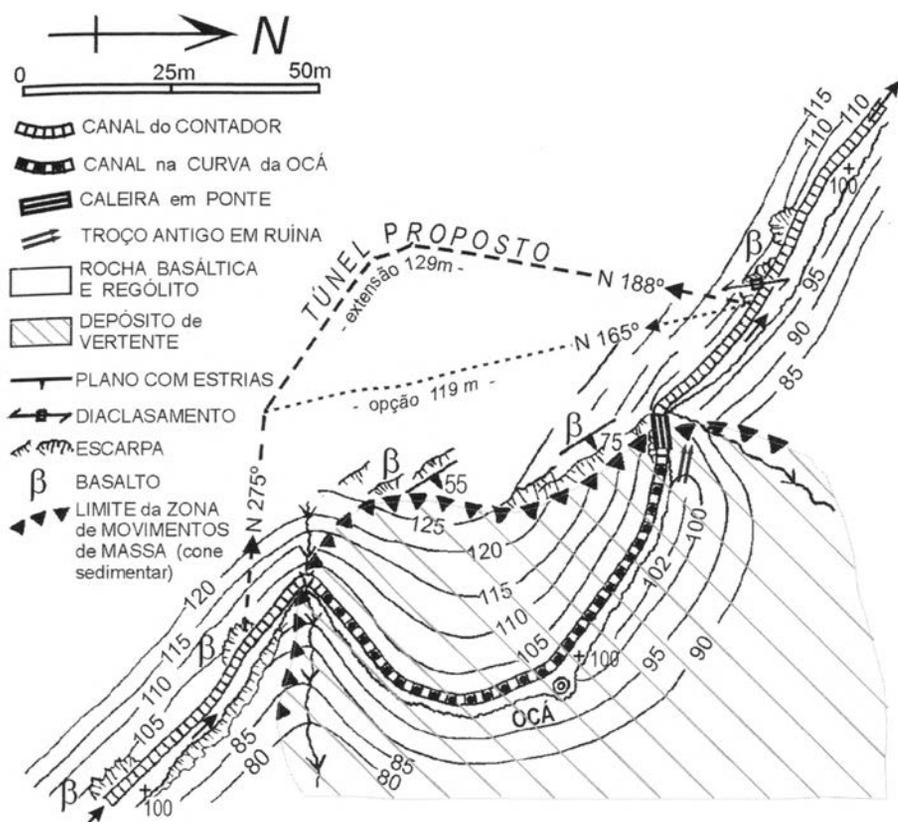
Fig. 2 – Canal do Contador na Curva da Ocá. No troço em curva o canal contorna um cone sedimentar formado por depósitos de vertente, enquanto no troço rectilíneo a montante e a jusante ocorrem rochas basálticas e rególito. Está indicado o traçado proposto para novo túnel. Esboço extraído do levantamento topográfico expedito efectuado em 1988; cotas não ligadas à rede geodésica nacional, atribuindo 100m à altitude do canal.

A meio da curva encontra-se uma imponente árvore – uma ocá com 2m de diâmetro – a qual está inclinada para o vale, o que denuncia *creeping* das camadas superficiais da encosta. Têm-se produzido assentamentos ao longo da curva, o que provocou fissuração no canal. Para evitar perdas de caudal foi inserido no canal um revestimento contínuo, constituído por caleira metálica.

Observam-se diversos aspectos que comprovam tratar-se de uma zona que pode sofrer assentamentos importantes ou rotura. O topo das paredes de betão do canal foi sucessivamente elevado, de forma a manter a cota do topo constante, sendo a altura destes “remendos” maior para jusante, atingindo 50 cm no fim da curva. Neste local encontram-se vestígios de dois antigos traçados que ruíram sucessivamente, estando parte do canal assente num muro de suporte que também

Este cone sofreu um assentamento da ordem de 50 cm em 20 anos, bem como roturas periódicas e assentamentos maiores junto à ponte; os movimentos neste último local estarão relacionados com perdas de água que se têm aqui registado.

**Recomendações.** A substituição do traçado em curva por um túnel constituirá a solução mais segura, por evitar totalmente o cone sedimentar referido.

Na figura 2 estão representadas duas opções de traçado em túnel, vendo-se as direcções de emboquilhamento recomendadas, implantadas em rocha basáltica. Junto à boca de jusante observa-se, na falésia basáltica (foto 4), disjunção subvertical em placas e diaclasamento muito aberto. Embora se trate de túnel de secção reduzida, o traçado mais longo evitará que a obra seja paralela a essas descontinuidades.

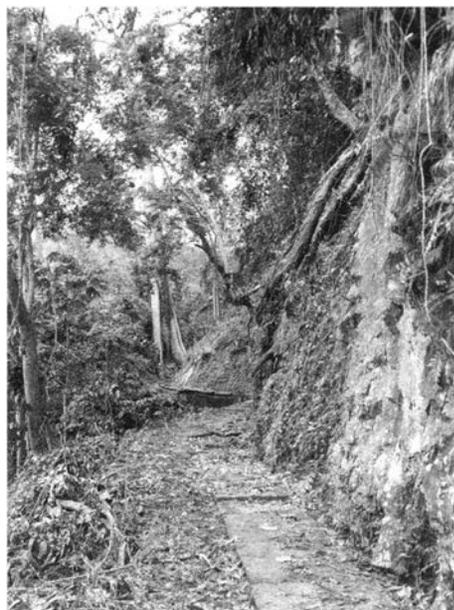
Foto 4 – Canal do Contador, visto de jusante para montante. Falésia basáltica no local da saída do túnel proposto.

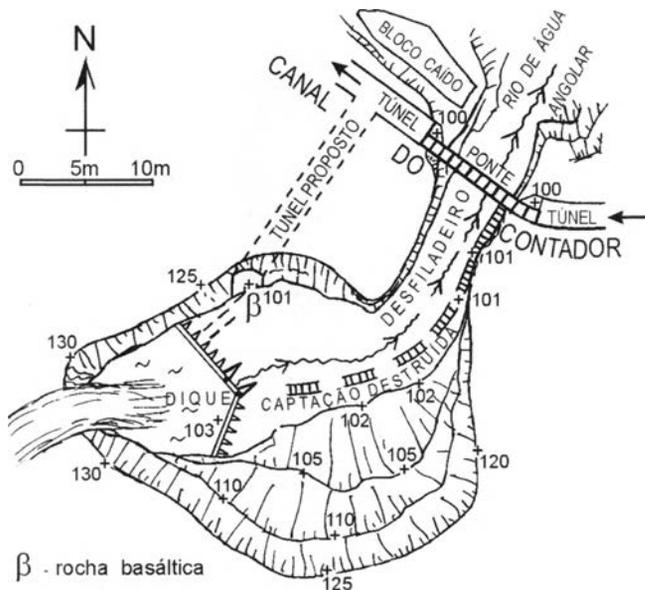
Fig. 3 – Canal do Contador na Cascata de Água Angular. Está representado o “poço” em que cai a cascata, bem como a localização dos túneis já existentes a montante e a jusante do desfiladeiro, e ainda o traçado aproximado do túnel proposto para ligar o dique ao túnel de jusante. Esboço topográfico expedito (cotas aproximadas, atribuindo 100m à altitude do Canal do Contador).

A fragilidade do troço deve-se, quer às paredes do desfiladeiro, uma das quais está profundamente erodida na base e apresenta uma fissura vertical que indicia a queda futura de um bloco, quer à derivação proveniente do dique, já destruída por deslizamentos e quedas de pedras, quer ainda ao assoreamento, com blocos que cobrem a crista do dique. A escarpa junto ao túnel de jusante está fissurada e também ameaça ruir, observando-se já um bloco caído com cerca de 250 m<sup>3</sup>.

**Recomendações.** Foi proposta a construção de um túnel com cerca de 15 m, com início em rocha basáltica, perto da base da cascata, terminando no túnel situado a jusante do desfiladeiro (fig. 3). A reabilitação deverá incluir uma nova descarga de fundo no dique, para substituir a que está destruída.

Como alternativa à construção do túnel, foi considerada a hipótese de refazer a obra à semelhança da destruída, mas substituindo a derivação em ruína por um canal ou conduta, enterrada na zona sujeita a queda de pedras. Outra alternativa considerada foi a construção de um açude no desfiladeiro, perto da ponte-canal, sendo a adução de água feita por um tramo de 2 m unindo as duas obras.
