# A Geologia de Engenharia e os Recursos Geológicos

## HISTÓRIAS COM ÁGUA E PEDRAS. NEM SEMPRE MOLE, NEM SEMPRE DURAS

J. DELGADO RODRIGUES <sup>1</sup>

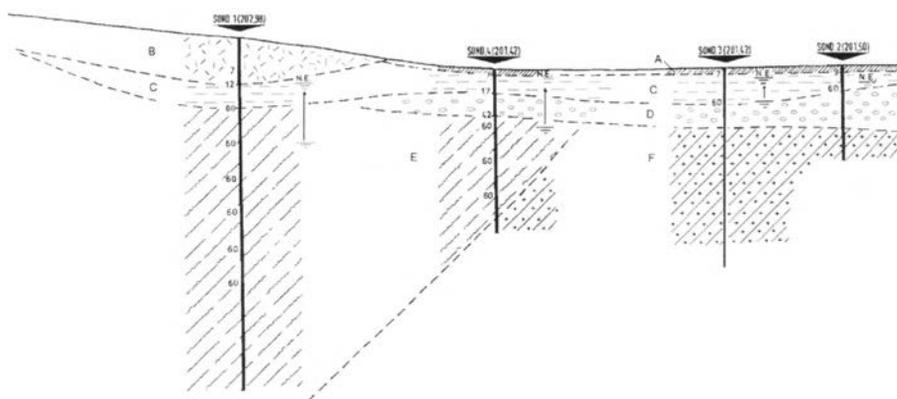
A interpretação das sondagens [2] mostrou que a linha de água onde se situa a captação tem um nível detrítico muito grosseiro na sua base, à qual se seguem aluviões mais ou menos arenosas. Na figura 1 apresenta-se um esquema simplificado da situação geológica ali existente. Esta é uma situação relativamente simples, pelo que a perda de água pelo nível de cascalheira parecia ser a razão óbvia para o decréscimo de produtividade que se detectava na nascente. A solução geotécnica típica também não seria difícil de encontrar, mas as condições específicas da água desta Fonte impuseram uma solução menos habitual.

Fig. 1 - Esquema da situação geológica a jusante da Fonte de S. João, no Luso. Legenda: A = betão; B = aterro; C = argila; D = areia com seixo grosso; xisto argiloso; F = quartzito. (A distância aproximada entre S1 e S4 é de 26m).

A observação das obras de captação que na altura existiam permitiu verificar que alguns dos pilares de betão se encontravam totalmente destruídos, estando algumas estruturas suportadas unicamente pelo aço das armaduras que tinham resistido à completa destruição do betão. A justificação do facto também não levanta dificuldades, nomeadamente se atendermos à baixíssima mineralização das águas desta nascente (em torno de 40 mg/l de mineralização total) e ao seu baixo pH (entre 5 e 5,5), mas foi a observação do pormenor dos pilares de betão que acabou por orientar de forma decisiva a solução definitiva a adoptar.

Assim, considerou-se que não seria prudente resolver o problema com uma simples estrutura de betão enterrada para actuar como barragem de forma a impedir a fuga de água pela fundação, pois a acção lixiviante da água poderia afectar a eficácia da cortina a mais ou menos curto prazo. Foi equacionada a realização de uma cortina de argila compactada, mas os previsíveis elevados caudais que ali ocorreriam tornavam esta solução de difícil concretização. Assim, foi decidido propor a construção de uma dupla cortina, sendo uma de betão e uma segunda de argila, imediatamente contígua à anterior. A cortina de betão, a construir em primeiro lugar, permitiria realizar a imprescindível cortina de argila de forma segura, com o devido controlo da compactação. A função da cortina de argila tornava-se essencial, pois sendo este material resistente ao tipo de água em jogo, ela seria o garante de que os caudais que poderiam vir a atravessar o betão seriam sempre diminutos, pois a cortina de argila imporá sempre que ocorressem, no betão, gradientes de percolação muito baixos.

A solução que posteriormente foi proposta pelo projectista era constituída por uma cortina de argila, construída por sucessivas estacas de argila secantes entre si, pois este processo construtivo era compatível com as condições de percolação que se verificavam no local, pelo que a sua construção era realizável. Com alguns contributos da equipa do LNEC [3], esta foi a solução que viria a ser concretizada. Os caudais disponíveis foram significativamente incrementados, pelo que se pode concluir que as interpretações realizadas e as obras construídas foram apropriadas.

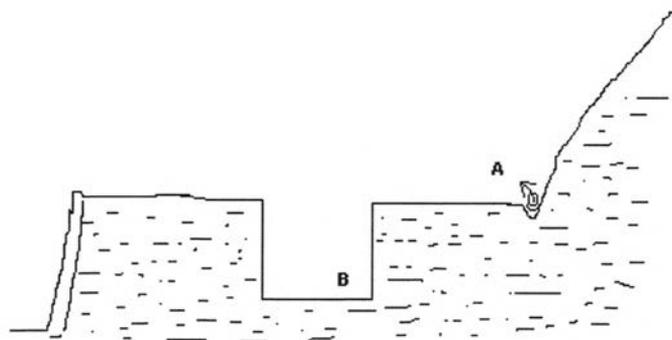
O projecto das obras de saneamento básico previa a instalação das tubagens a cerca de 2m de profundidade ao longo do eixo da rua que dá acesso às referidas termas. Já nas proximidades das instalações das termas, ocorrem diversas nascentes termais, algumas delas na berma da referida estrada. Durante a abertura da vala, na zona onde ocorrem as nascentes, verificou-se a ocorrência de água quente e o subsequente desmoronamento de alguns troços da vala. Imediatamente foi construído um pequeno murete de betão para sustentar as paredes, que teve como efeito uma ligeira recuperação dos caudais das nascentes. Na altura da visita [4], o signatário encontrou a vala com um apreciável caudal de água quente a escoar-se pelo seu fundo, o que não só dificultava a realização das obras como era sinal de que as nascentes perdiam uma parte muito significativa dos caudais que a elas deveriam afluir.

A ocorrência de nascentes quentes significa que os fluxos seguem percursos relativamente profundos sendo a sua localização à superfície função de singularidades locais, que o carácter lenticular dos níveis vulcano-sedimentares facilmente justifica. A execução da vala para instalação da rede de saneamento intersectou um nível menos permeável que impedia o escoamento na direcção de jusante onde existem cotas do terreno mais baixas e que obrigava o fluxo a subir até à superfície do terreno na outra berma da estrada. A imediata perda de fluxo das nascentes e ligeira recuperação quando se construiu o primeiro murete demonstravam a fácil ligação entre a vala e a nascente, ao mesmo tempo que sugeria que a solução geotécnica que permitiria resolver as duas questões em presença, a construção da vala e a recuperação do caudal das nascentes, deveria procurar obstar a essa ligação hidráulica que se estabeleceu entre esses dois pontos.

Fig. 2 – Estrada das Termas das Furnas. Esquema simplificado da situação geotécnica. A = nascentes de água quente; B = vala em construção para instalação da rede de saneamento. (Sem escala)

Tendo este modelo interpretativo como base, foi proposto que a vala fosse revestida completamente com paredes de betão em forma de U, dentro do qual seriam instaladas, de forma independente, as tubagens de saneamento básico. Este revestimento deveria ser betonado contra o terreno de forma a impedir que se desenvolvesse qualquer rede de fluxo privilegiada entre o revestimento e o terreno. Sendo completamente impermeável, era de prever que o aquífero voltasse a ganhar carga hidráulica, de forma a recuperar as nascentes. A instalação independente de condutas punha a salvo de riscos de contaminação das nascentes provocadas por eventuais roturas da rede de saneamento.

A construção do revestimento revestia-se de alguma dificuldade, nomeadamente devido às elevadas temperaturas e à presença de fluxos verticais ascendentes que dificultavam a aplicação do betão, pelo que foi recomendado que ele fosse realizado por troços e com cuidados adicionais, a fim de garantir a qualidade da solução. Foram ainda sugeridas medidas complementares que permitissem a inspecção futura das obras e a detecção de eventuais roturas na zona de atravessamento das nascentes.

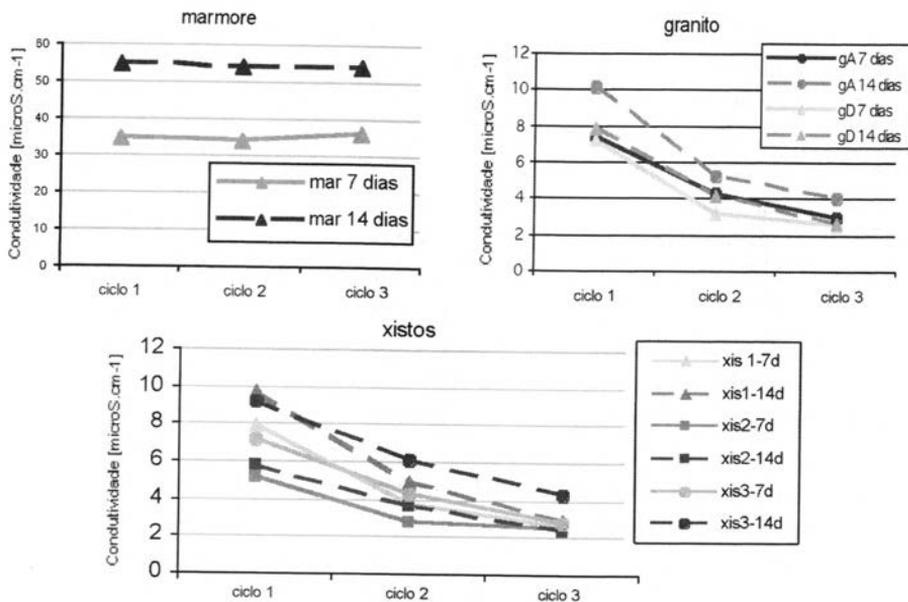
Na figura 3 sintetizam-se os resultados da evolução de condutividade eléctrica. De notar, a maior condutividade eléctrica da solução em contacto com o mármore, bem como a regularidade ao longo do ensaio, sugerindo que a capacidade dissolvente se mantém inalterável ao longo dos 3 ciclos. As soluções em contacto com o granito ou com os xistos denotam a maior resistência destas rochas à extracção iónica e mostram que após uma maior taxa de mobilização das superfícies recém-cortadas, se seguem acentuadas reduções no segundo e no terceiro ciclos, com tendência para a estabilização a níveis bastante baixos de condutividade.

Em termos conclusivos, os resultados mostraram que a extracção de espécies químicas por água de elevada agressividade (bi-distilada, pH=5,3 e condutivi-

dade eléctrica de  $2,0\text{mS}\cdot\text{cm}^{-1}$ ) é muitíssimo baixa. Em termos relativos, eles são da ordem de grandeza dos verificados nos granitos e muitíssimo inferiores aos obtidos nos mármore. A solubilização decresce rapidamente com os sucessivos ciclos de imersão, como consequência da progressiva redução do papel das superfícies de corte recente, naturalmente mais vulneráveis ao ataque da água. Este comportamento sugere que as superfícies antigas, já estabilizadas do ponto de vista da sua susceptibilidade à solubilização, deverão apresentar taxas de mobilização ainda inferiores às registadas nos ensaios realizados. A reconhecida baixíssima mineralização das águas subterrâneas que circulam em maciços de natureza xistosa está em perfeito acordo com os resultados experimentais obtidos.

Fig. 3 – Evolução da condutividade eléctrica da água de contacto com provetes de mármore, granito e xisto, ao fim de 7 e 14 dias.
