REVISTA DE GEOGRAFIA FÍSICA APLICADA
NO ORDENAMENTO DO TERRITÓRIO E
GESTÃO DE RISCOS NATURAIS

Considerações acerca da movimentação em massa ocorrida na vertente poente da Av^a. Elísio de Moura, em Coimbra

Luciano Lourenço*

Luís J. L. Lemos**

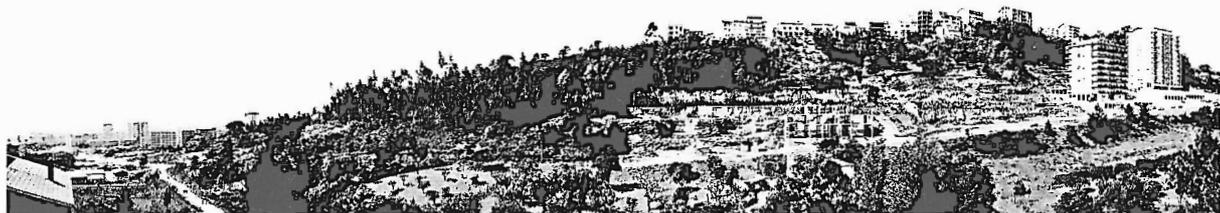
Com efeito, foram edificadas as vivendas ora afectadas na Rua António Jardim e, quase de imediato, os primeiros prédios da Av. Elísio de Moura. O último, que agora foi danificado, terá sido iniciado por volta de 1986 (fot. 1). A construção destes prédios,

Fot. 1 – Aspecto geral da vertente onde ocorreu o deslizamento, observando-se no topo as vivendas, já construídas, e os respectivos logradouros, assentes nos aterros efectuados com os materiais retirados da base da vertente, na qual são visíveis as cicatrizes deixadas pelas escavações efectuadas para implantação dos prédios recentemente construídos na Av^a. Elísio de Moura. O edifício que se encontrava no início da sua construção corresponde ao prédio que foi agora mais afectado.

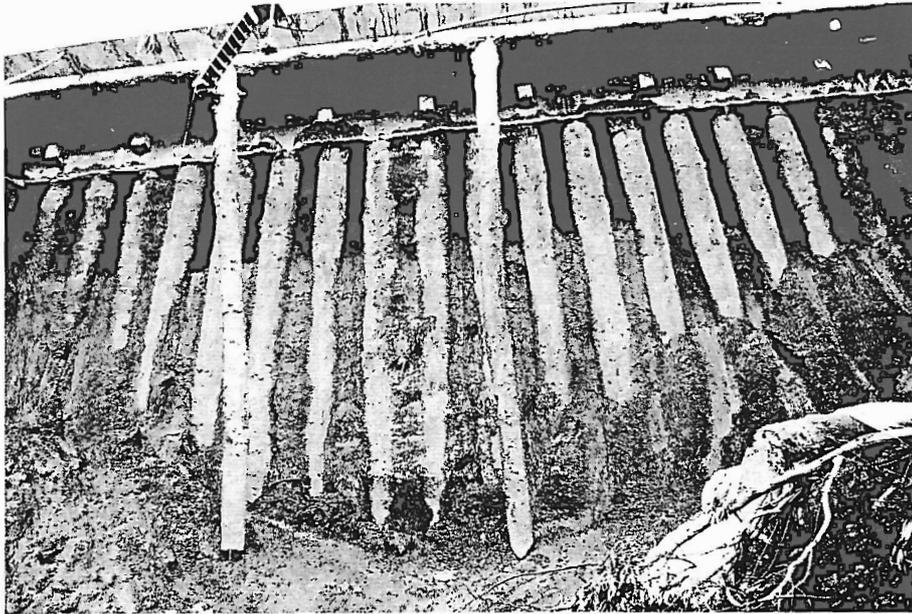
Fot. 2 – Vista geral da estacaria de suporte, após o deslizamento.

Apesar desta intervenção, em 27 de Dezembro de 2000, por volta das 21 horas, verificou-se um escorregamento que mobilizou uma superfície de rotura localizada imediatamente à frente das estacas. Contudo, o conjunto – estacas, viga e ancoragens – funcionou correctamente, tendo evitado que a rotura se tivesse efectuado pela superfície de deslizamento mais desfavorável, correspondente à observada em 1997, e, por conseguinte, impediu-se também a destruição das vivendas e, reduziu-se significativamente o volume de terras deslocado para cima do prédio da Avenida Elísio de Moura.

No entanto, para se poder impedir que os materiais deslocados continuassem a deslizar, começou por se proceder à identificação do problema (L. LEMOS, 1997). Depois de se ter efectuado o estudo topográfico, através de cartas antigas, anteriores à colocação do aterro, e de cartas recentes, posteriores à deposição do mesmo, de se terem realizado prospecções mecânicas, com identificação das amostras e ensaios de penetração dinâmica SPT (Standard Penetration Tests), e de se terem efectuado cálculos de estabilidade, através do método de equilíbrio limite de Sarma, decidiu-se executar estacas de 80 cm de diâmetro, espaçadas de 1,5 metros, devidamente encastradas na base e solidarizadas no topo, através de uma viga de 1,0 por 1,5 metros, a qual, por sua vez, foi ancorada (fot. 2). Os logradouros foram impermeabilizados

com uma laje térrea de betão pobre e todas as águas superficiais foram colectadas e devidamente canalizadas.

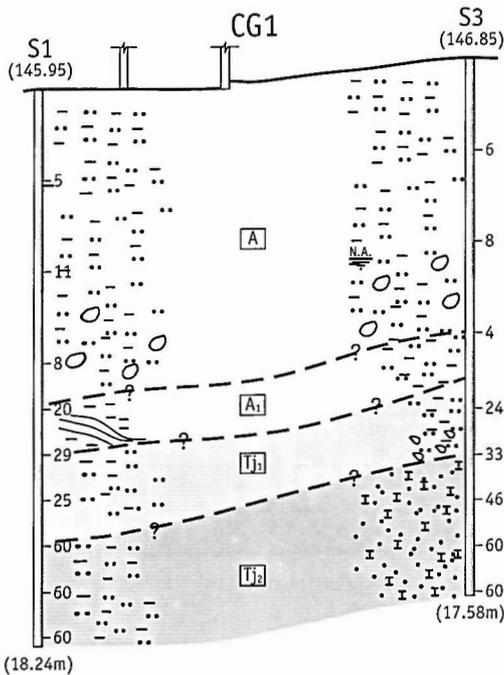
Fig. 5 - Corte geológico resumo entre as sondagens S1 e S3.

Em duas das sondagens (S1 e S3) reconheceu-se, na base dos aterros, uma camada de argila siltosa e/ou arenosa, com cerca de 1,5 m de espessura, algo meteorizada, onde se recolheram fragmentos de madeira, porventura raízes, que poderá corresponder à antiga camada vegetal.

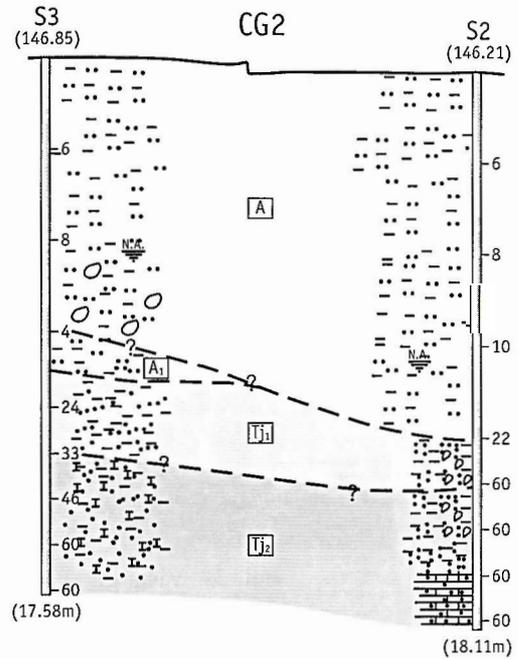
No aterro, sobre o qual se implantaram os logradouros das vivendas da Rua António Jardim, foram efectuadas três sondagens com sonda de percussão mecânica, no diâmetro de 150 mm, que atingiram profundidades variáveis, compreendidas entre 17,58 m e 18,24m. A partir das amostras recolhidas durante a furação, fez-se a classificação litológica, macroscópica, dos terrenos atravessados e determinou-se a espessura de cada uma das diferentes camadas. Efectuaram-se vinte e cinco ensaios de penetração dinâmica SPT que, como é corrente, foram executados em duas fases: a fase inicial, com a penetração de 15 cm (fig. 5), e a fase definitiva, com a penetração de 30 cm (fig. 6).

Fig. 6 - Corte geológico resumo entre as sondagens S2 e S3.

No decorrer da furação detectou-se o aparecimento de água subterrânea nas sondagens S2 e S3, às profundidades, respectivamente, de 10,9m e 7,6m. Os trabalhos de sondagem foram realizados na última semana do mês de Junho de 1998.

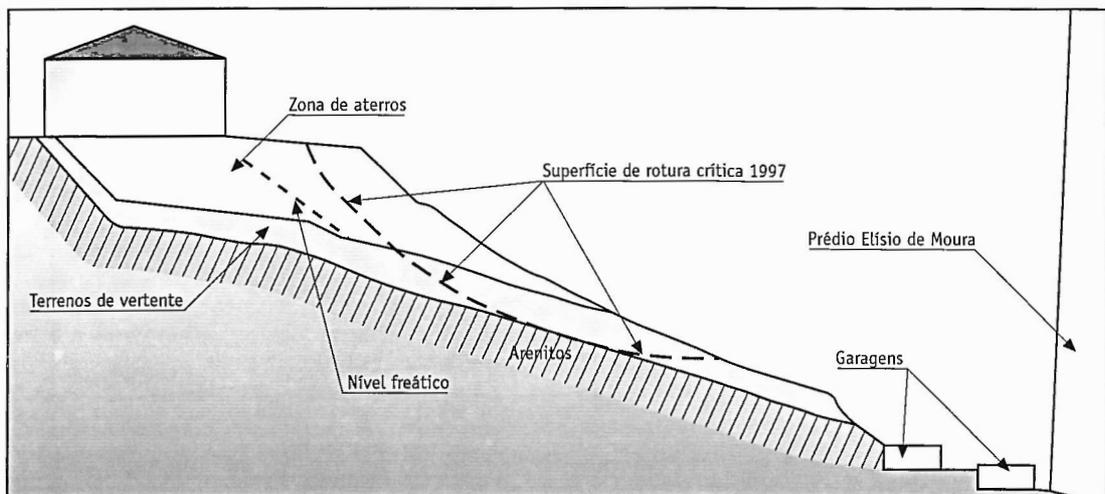
Num corte efectuado na parte mais desfavorável do terreno situado na área das vivendas na Rua António Jardim (fig. 7) pudemos identificar, do topo para a base, os três seguintes tipos de materiais: a) depósito resultante do aterro; b) depósito de vertente; c) grés.

Fig. 7 - Corte efectuado na parte mais desfavorável do terreno situado na área das vivendas na Rua António Jardim

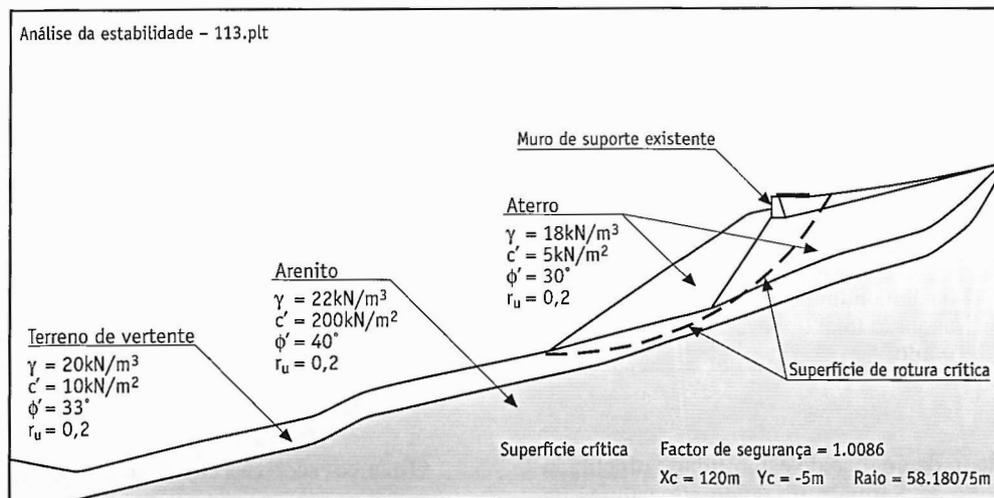
O resultado da análise de estabilidade efectuada com o método de Sarma, utilizando superfícies de rotura circulares, na qual se representou a superfície de rotura crítica, permitiu obter um factor de segurança de 1,0 (fig. 8). A superfície de rotura aflorou na zona dos logradouros das vivendas, sendo aproximadamente coincidente com as fendas observadas, devido ao escorregamento verificado no local.

Convém salientar que este factor de segurança foi obtido para um valor de r_u igual a 0,2, ou seja, para uma posição da superfície freática correspondente a 0,4 da altura de terras acima da superfície de rotura. Se a superfície freática fosse coincidente com a superfície do terreno então o valor de r_u tomaria o valor de 0,5, para um valor do peso volúmico do terreno de 20 kN/m^3 . Assim, para uma intensidade de chuvas elevada, que fizesse subir o nível de água no terreno, implicaria um valor de r_u superior e, conseqüentemente, um factor de segurança inferior à unidade.

Fig. 8 – Representação da superfície de rotura crítica.

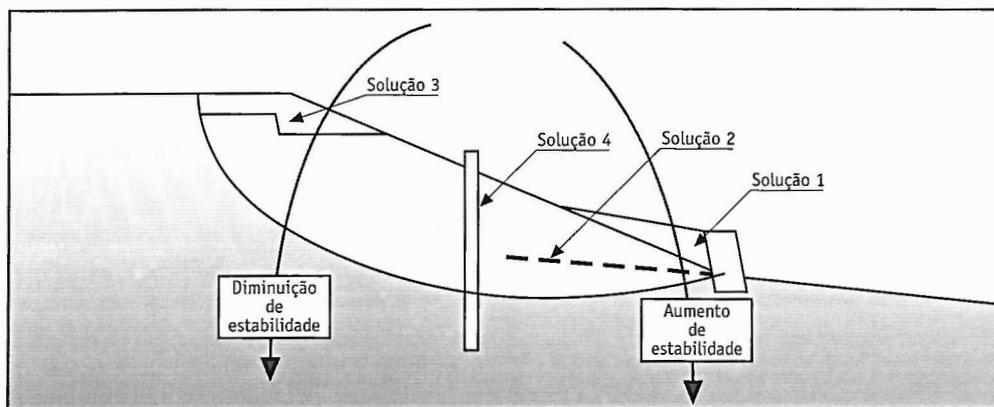
Fig. 9 – Obras correctivas, consideradas em 1998, para estabilização da encosta.

As obras correctivas, consideradas em 1998 para estabilização da encosta, podem agrupar-se em torno de quatro hipóteses principais (fig. 9):

- Aumento da carga estabilizante na base do talude, através da execução de um muro de suporte, e aumento da altura das terras na base do talude, o que obrigaria à intervenção em terrenos de difícil acesso, não pertencentes aos proprietários das vivendas;
- Execução de drenos sub-horizontais e profundos, que baixassem a superfície freática permanentemente, ou seja, que repusessem a função drenante das minas, com dificuldades de intervenção idênticas às referidas na alínea anterior;
- Diminuição da carga no topo do talude, através da extracção de terras no topo do talude, tendo como consequência a inutilização dos logradouros e das garagens;

d) Aumento da resistência ao corte, através da execução de uma cortina de estacas que atravessassem a superfície de rotura. Esta solução é mais eficiente na zona de corte simples, ou seja, a meio do talude, com dificuldades de execução provenientes de maus acessos.

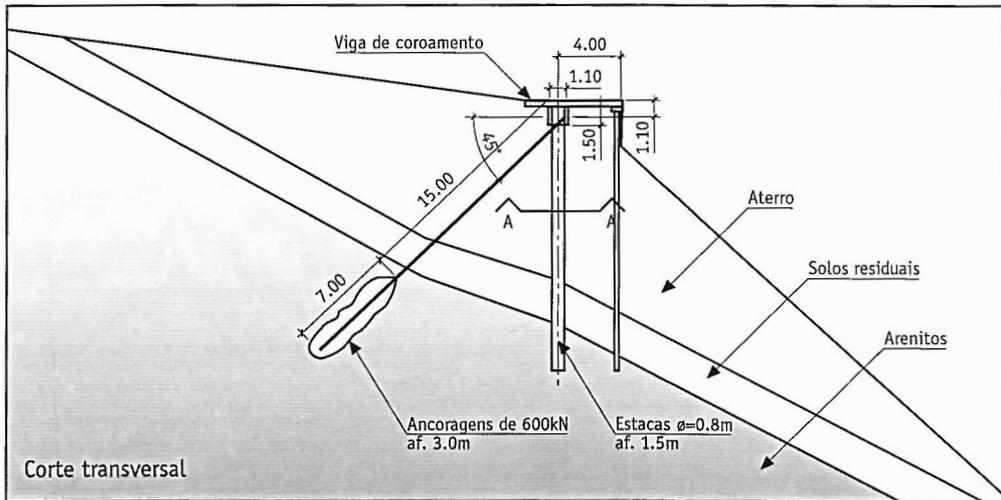
Fig. 10 – Solução implementada para estabilização da encosta.

Contudo, estando a possibilidade de intervenção limitada à zona dos terrenos pertencentes aos proprietários das vivendas, e ponderadas as soluções referidas acima, foi decidido implementar, na crista do talude, a seguinte solução: execução de uma cortina de estacas, com 80 cm de diâmetro, afastadas de 1,5 metros, encastradas no grés e solidarizadas no topo através de uma viga com 1 metro de largura e 1,5 metros de altura, ancorada a 1m do topo por meio de ancoragens de 600 kN afastadas de 3,0m (fig. 10).

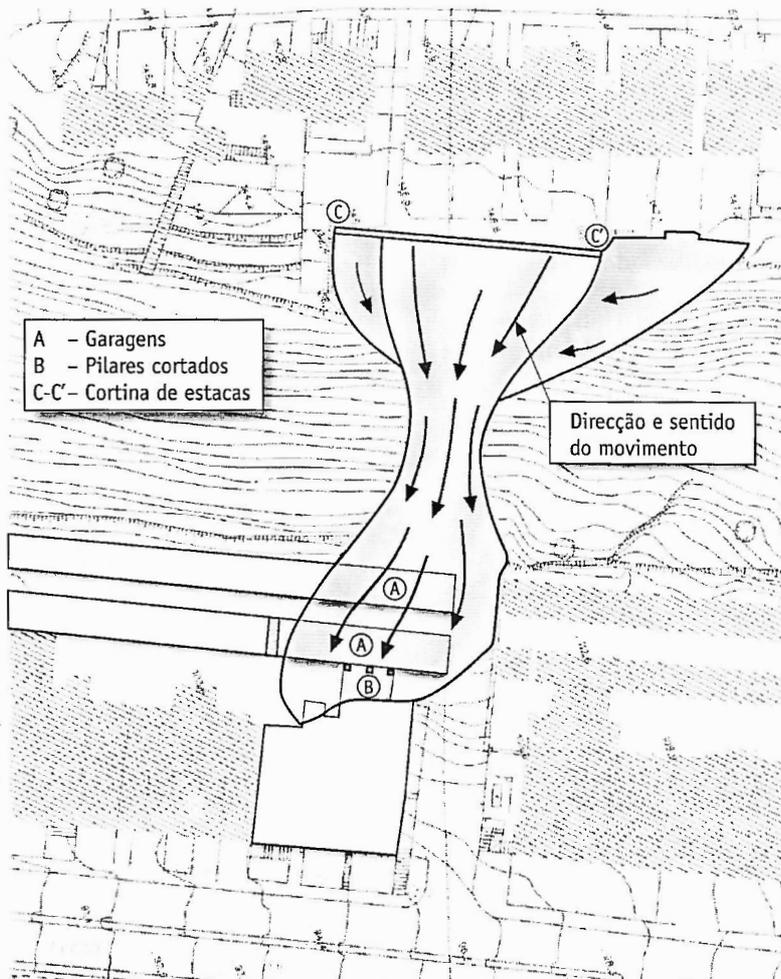
Em 27 Dezembro de 2000 verificou-se, por volta das 21 horas, um escorregamento que envolveu todo o material de aterro situado à frente das estacas (fig. 11), de acordo com a reconstituição da provável superfície de rotura (fig. 12) bem como da representação em corte, da zona mais profunda do deslizamento, após o escorregamento de terras (fig. 13).

Fig. 11- Vista do desenvolvimento do deslizamento, em planta.

A elevada inércia desta massa deslizante levou a que todo o volume dos materiais existentes no topo do aterro se deslocasse para a base e tivesse sido retido pelo prédio, acumulando-se junto deste (fig. 11).

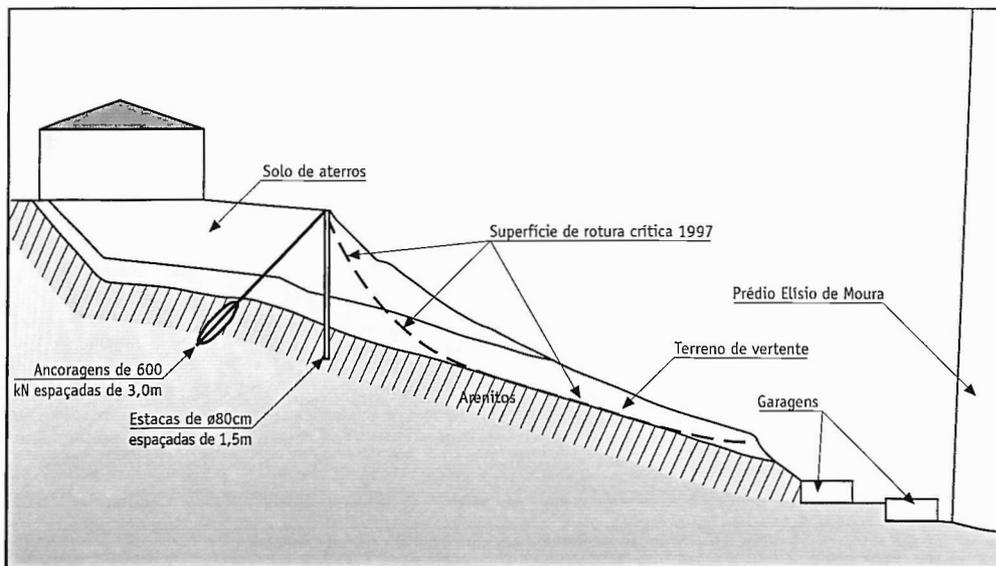
Fig. 12 – Corte com a indicação da provável superfície de rotura.

As chuvas intensas e contínuas, verificadas durante os meses de Novembro e Dezembro (fig. 1), conduziram à saturação dos materiais de aterro e a uma subida da superfície freática nos solos que, como consequência, provocou um aumento das pressões intersticiais e um decréscimo das tensões efectivas. Assim, a resistência ao corte diminuiu, mobilizando uma superfície de rotura à frente das estacas.

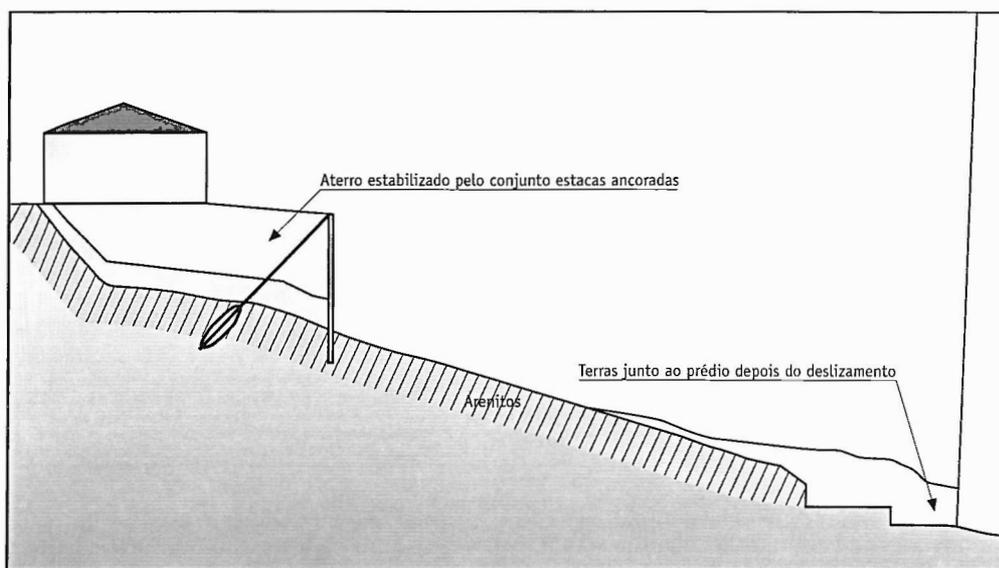
Fig. 13 – Vista em corte da zona mais profunda do deslizamento, após o escorregamento de terras.

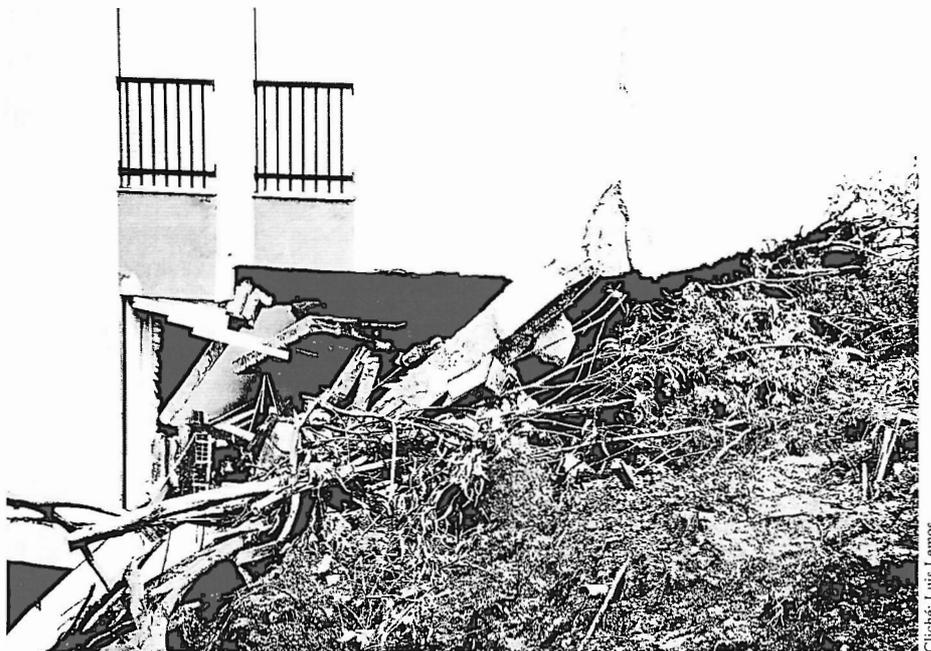
Fot. 4 - Vista do avançado do prédio com os três pilares cortados e da acumulação de terras.
