RISCOS INERENTES À CONSTRUÇÃO CIVIL

RISKS INHERENT TO THE CONSTRUCTION INDUSTRY

José Simão Antunes do Carmo

Sumário: Os acidentes em obras de construção civil são relativamente frequentes e, contrariamente ao que se poderia esperar, não se identificam alterações significativas no número de ocorrências ao longo das últimas décadas. Embora alguns acidentes ocorram por condições naturais adversas, a grande maioria é fundamentalmente devida a ações de natureza humana. Entre as ações naturais que mais têm contribuído para incidentes, acidentes e catástrofes em obras de engenharia civil relevam-se as precipitações intensas e prolongadas, que conduzem a inundações, a deslizamentos de terras e a infraescavações em fundações de estruturas, os sismos ou terremotos, tornados, furacões e ventos fortes. Entre as ações de natureza humana com maior contribuição para desastres neste domínio destacam-se erros de projeto, falhas ou erros de construção, faltas de inspeção, erros de gestão, manutenção inadequada, negligência e ações criminosas. Após uma breve análise de algumas obras de referência mundial em termos de dimensão e arrojado, verdadeiramente desafiantes das capacidades técnicas e const

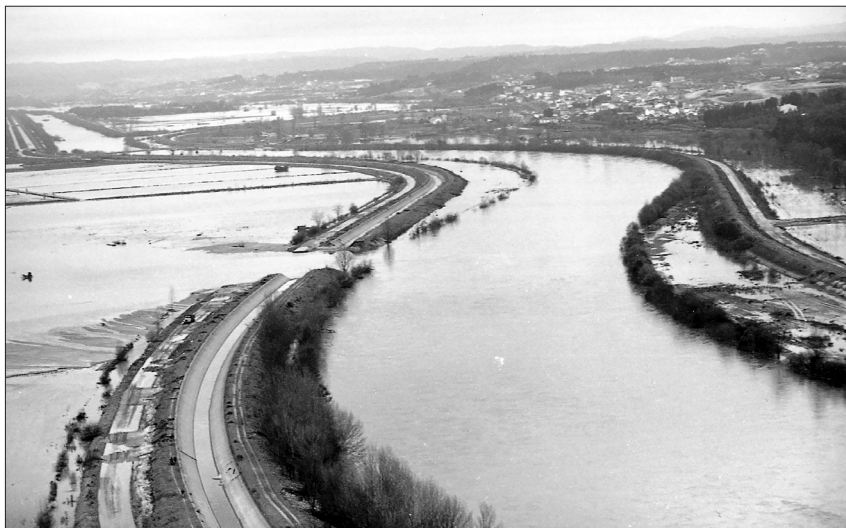
tura desta barragem 20 anos após a sua conclusão. Neste período verificaram-se 14 roturas nos diques do Baixo-Mondego - no Canal Principal, sobretudo na margem esquerda, e no Leito Periférico (Montemor-o-Velho) - e o rápido e violento alagamento dos campos, como mostra a fot. 8.

Fot. 8 - Rotura do dique na margem direita do canal principal (Baixo Mondego), junto a Santo Varão, a jusante de Coimbra (Cortesia de Pedro Proença Cunha, Antunes do Carmo, 2017).

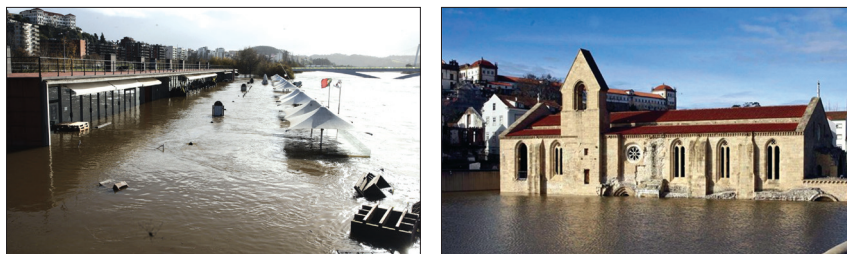
Mais recentemente, em 2016, ocorreu um novo acidente na barragem da Aguieira, igualmente por falhas de operação com as comportas de descarga da barragem, na sequência de um prolongado período de precipitação intensa, tendo conduzido a uma cheia com elevados prejuízos materiais e patrimoniais na cidade de Coimbra, como mostra a fot. 9.

Fot. 9 - Parque Verde de Coimbra e Convento de Santa Clara.

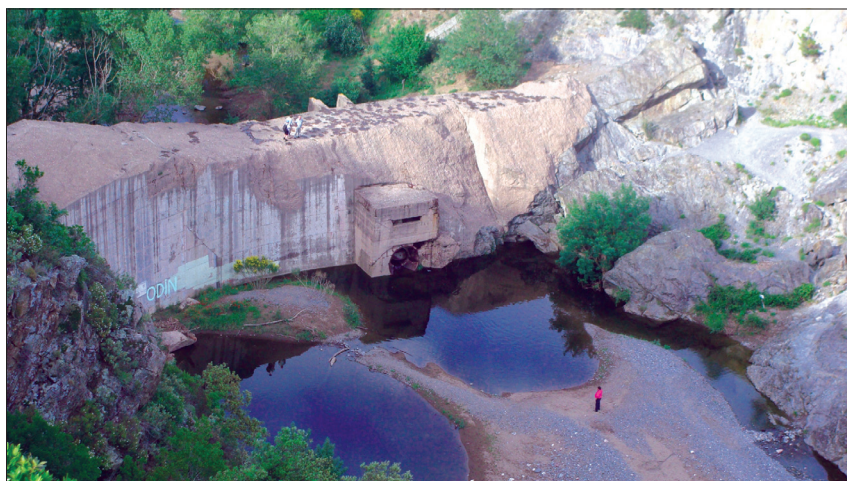
A rotura da barragem de Malpasset, como ficou conhecida, deveu-se a falhas de projeto, por negligência do reconhecimento e caracterização geológico-geotécnica da fundação rochosa e dos mecanismos de deterioração da mesma que conduziram à instabilidade da estrutura. A rotura desta barragem gerou uma onda com altura de 50 m, tendo-se propagado com uma velocidade de 70 km/h e arrastado enormes pedaços de blocos de betão para o vale a jusante, parte deles pesando até 600 toneladas (Antunes do Carmo, 2013a).

Fot. 10 - Imagem recente de restos da barragem de Malpasset (http://www.locmobilhome-var.fr/albums/barrage_de_malpasset/photos/94624271-barrage_de_malpasset__50_.html).

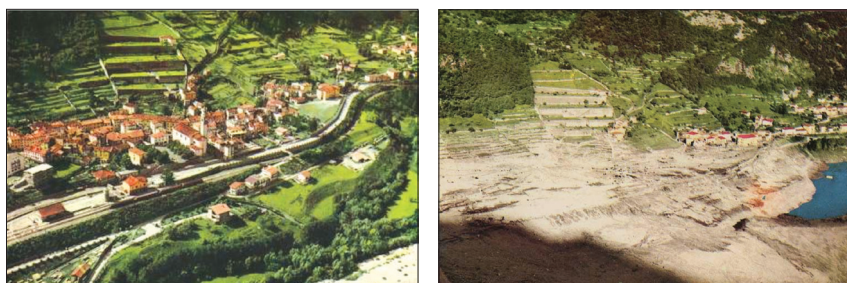
A barragem de Vajont foi concluída em 1959 e era naquela época uma das maiores do mundo. Em 9 de outubro de 1963, cerca de 260 milhões de metros cúbicos de rocha deslizaram do topo do Monte Toc, na fronteira entre o Veneto e o Friuli Venezia Giulia. Ao penetrar na albufeira da barragem de Vajont, produziu uma enorme onda de pelo menos 50 milhões de metros cúbicos de água. Este acidente não provocou danos graves na barragem. Contudo, as inundações destruíram várias aldeias no vale a jusante, fizeram cerca de 2000 vítimas e muitas mais desapareceram. Morreram cerca de um terço dos habitantes de Longarone, a maior aldeia situada a jusante da barragem, a qual ficou no estado que a fot. 11 documenta.

Fot. 11 - A localidade de Longarone antes e após o deslizamento da encosta para o interior da barragem de Vajont, Itália, em 1963 (<http://www.environmentandsociety.org/arcadia/expecting-disaster-1963-landslide-vajont-dam>).

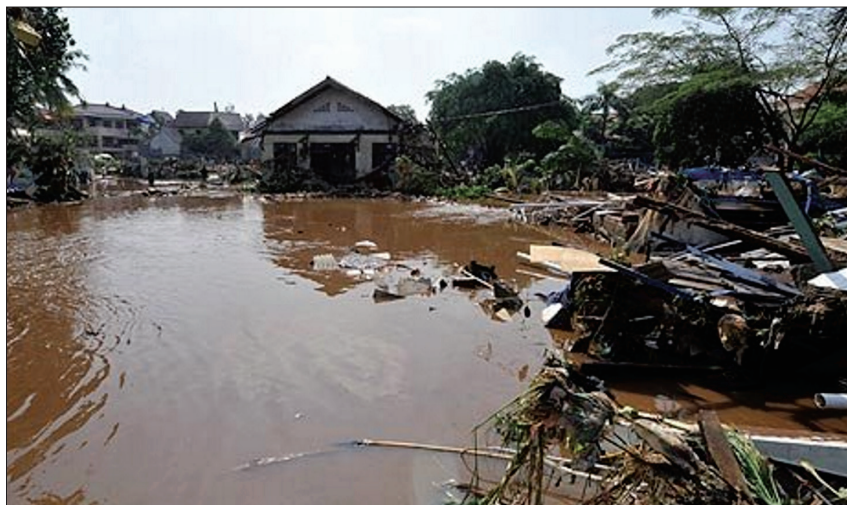
“A barragem foi galgada, erodindo a superfície da barragem e resultando numa rotura com 70 metros (230 pés) de largura por volta das 2h da manhã no dia 27

de março, horário local (19h00, 26 de março, GMT). Supostamente foram detetadas fendas na face do aterro da albufeira por volta da meia-noite. Os operadores da barragem terão feito soar uma sirene de alerta pouco antes do colapso da barragem. Uma onda de água e destroços com vários metros de altura propagou-se em direção à cidade de Cirendeu, arrastando carros, casas e uma ponte de tijolos. A enchente atingiu a maioria da população dormindo e a água manteve-se estática com cerca de 2,5 metros de profundidade. Muitas pessoas ficaram retidas na cidade, e muitas delas subiram aos telhados para evitarem as enchentes. A inundaç o vitimou 98 pessoas e outras 5 desapareceram. As  guas inundaram cerca de 400 casas, com 250 a ficarem danificadas ou destr idas, e desalojaram 171 pessoas”. O efeito destruidor das inundaç es que se seguiram   rotura desta barragem est  bem patente na imagem da fot. 13.

Fot. 13 - Inundaç es ap s a rotura da barragem de Situ Gintung (BSG, 2009).

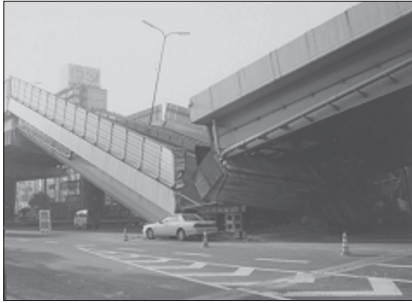
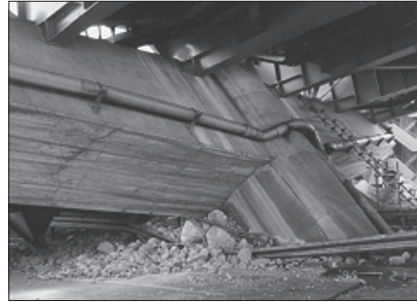
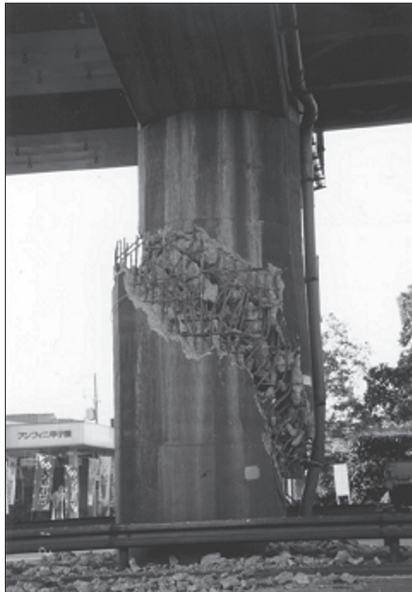
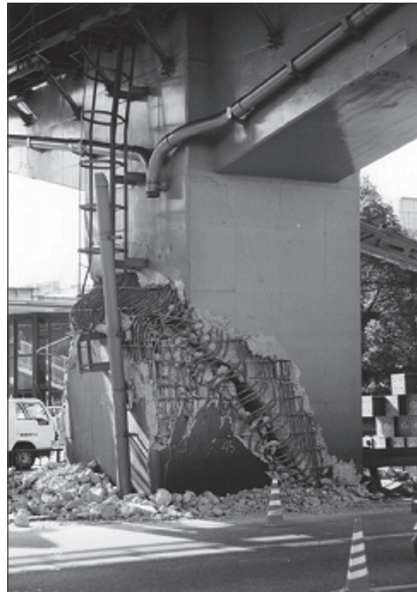
Para se ter uma ideia clara dos danos típicos causados em pontes por sismos, mostra a fot. 13 os efeitos de um terremoto relativamente recente, com intensidade 7,2 na escala de Richter, ocorrido em 1995 no Japão. Esta figura mostra cedências típicas do tabuleiro de uma ponte e de pilares de betão que suportavam superestruturas de aço em Kobe, Japão (Bruneau, 1998).

Fot. 13 - Cedência de um tabuleiro e falhas por esmagamento e/ou cisalhamento ocorridas na base e a meio de pilares de pontes em Kobe, Japão, na sequência do sismo de 1995 (Fonte: Bruneau, 1998).

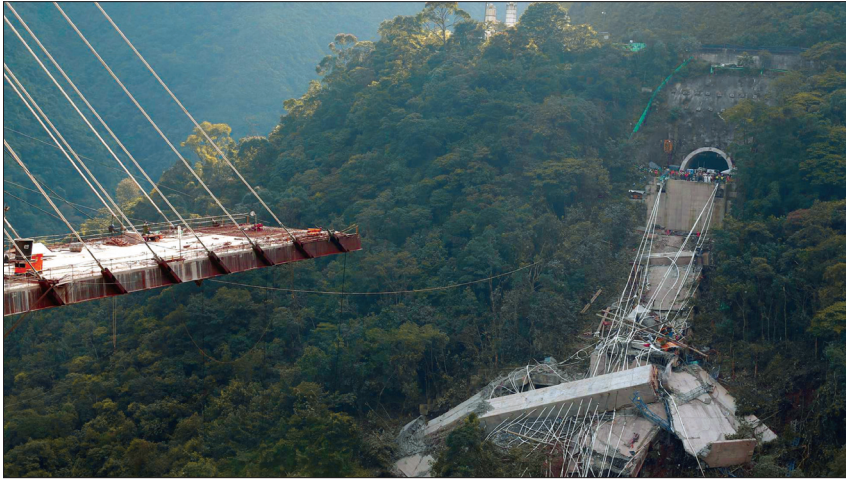
Na fot. 14 regista-se um impressionante acidente ocorrido em janeiro de 2018 numa região montanhosa da Colômbia. Esta ponte fazia parte de uma ligação entre Bogotá e Villavicencio, num percurso de 120 quilómetros com vários túneis e outras pontes; tinha 446 m de comprimento e mais de 280 m de altura. A queda da ponte ocorreu em fase de construção, quando faltavam apenas 20 metros para terminar o seu fechamento definitivo. Este acidente causou pelo menos 9 mortes e 3 feridos. As causas de desmoronamento ainda são desconhecidas e continuam em investigação (https://brasil.elpais.com/brasil/2018/01/16/internacional/1516062520_239532.html).

Fot. 14 - Ponte que ligaria Bogotá a Villavicencio, Colômbia, após o desabamento (https://brasil.elpais.com/brasil/2018/01/16/internacional/1516062520_239532.html).

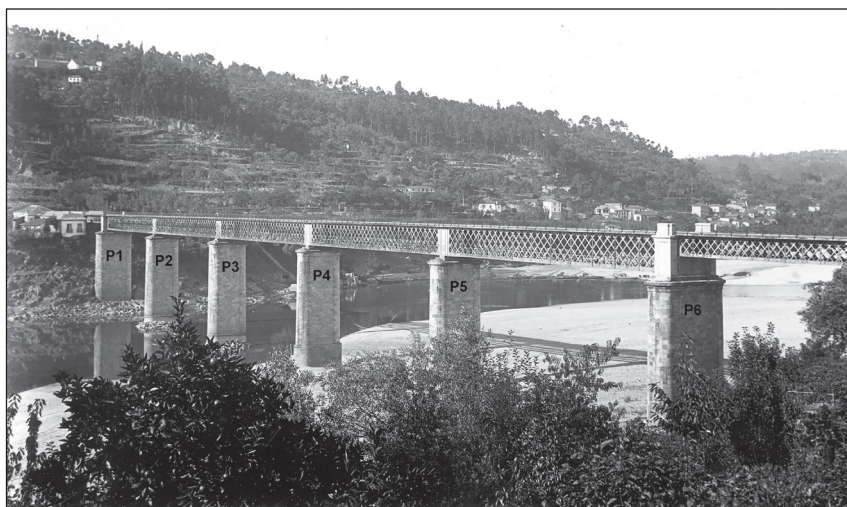
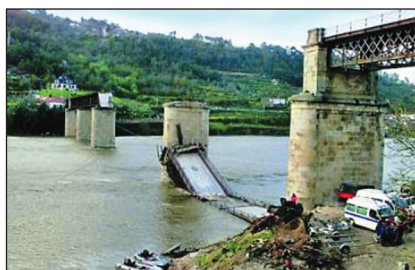
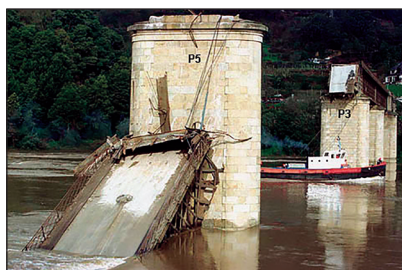
Uma breve nota para o acidente mais grave ocorrido em Portugal devido à queda de uma ponte, em que pereceram 59 pessoas. Este acidente ocorreu em Entre-os-Rios, Penalva do Castelo, com a queda da ponte Hintze Ribeiro, devido a um conjunto de causas em que ação humana teve particular destaque. Esta ponte foi construída no final do século XIX, implantada numa curva do rio Douro, logo a jusante da confluência do rio Tâmega com o rio Douro. A secção da ponte situava-se no limite da albufeira de Crestuma-Lever, estando esta barragem localizada cerca de 15 km a jusante. A montante da secção da ponte foram construídas a barragem do Torrão, no rio Tâmega, e a barragem do Carrapatelo, no rio Douro. A fot. 15 superior mostra uma fotografia da ponte Hintze Ribeiro tirada no ano de 1931; inferiormente são mostradas duas fotografias da mesma ponte tiradas em 2001 após o grave acidente ocorrido na noite de 4 março desse ano.

Fot. 15 - Ponte Hintze Ribeiro em 1931 (superior), antes e após o acidente, em 2001
(Fonte: Adaptadas de Antunes do Carmo, 2017).

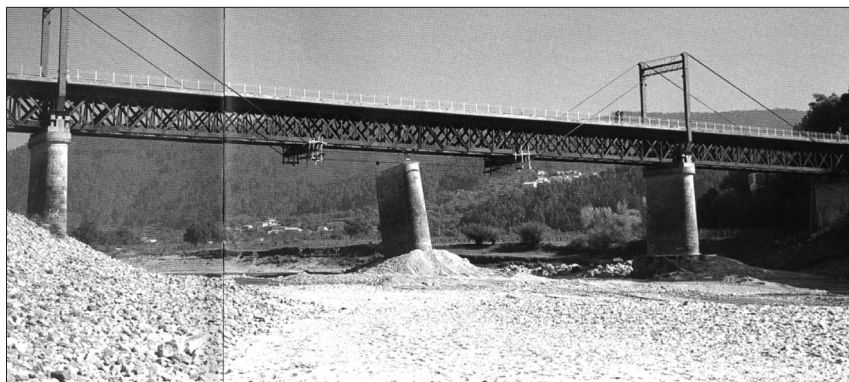
Aguieira e da Raiva fez diminuir a quantidade de sedimentos afluentes, pois grande parte dos mesmos passou a ficar retida nas albufeiras. Deste modo, deixou de haver equilíbrio entre os sedimentos afluentes e a quantidade erodida por ação do escoamento em torno dos pilares. Em consequência, o fundo aluvionar foi sendo erodido até que a fundação do pilar central deixou de ter apoio e contraventamento suficientes para se manter.

Fot. 16 - Ponte de Penacova após o assentamento do pilar central, com o tabuleiro apenas apoiado nos dois pilares laterais e nos encontros (Fonte: EP, 2005).

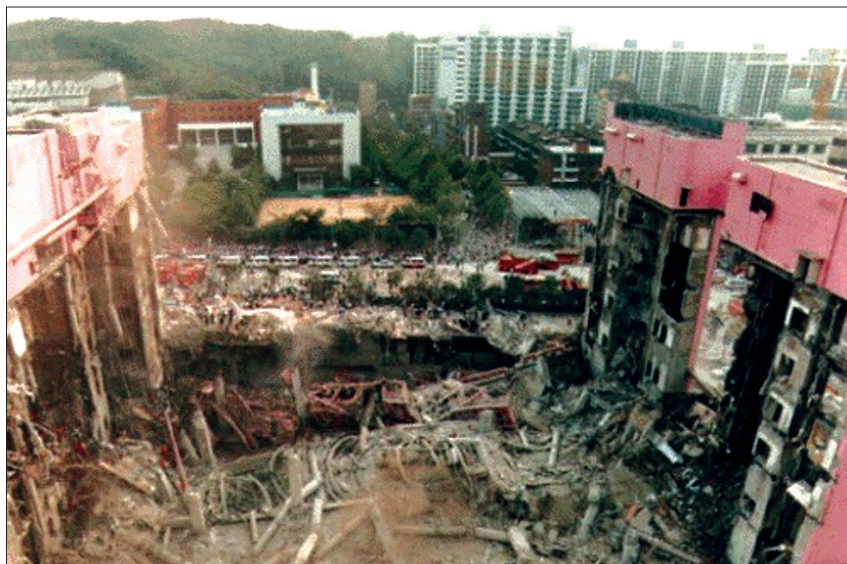
Em 29 de junho de 1995, no espaço de 20 segundos, os armazéns do departamento Sampoong, em Seul, Coreia do Sul, ruíram, vitimando 502 pessoas e ferindo 937. Segundo BOED (2018), a negligência criminosa, o desrespeito flagrante pelas práticas éticas da engenharia e a construção de má qualidade levaram ao maior desastre em tempo de paz na história sul-coreana (fot. 17). Este foi o pior acidente em edifícios modernos até à catástrofe de 11 de setembro, em Nova Iorque, e o mais letal dos acidentes não deliberados em prédios até ao colapso do edifício Savar em maio de 2013, perto de Dhaka, Bangladesh, como se descreve mais abaixo.

Fot. 17 - Armazéns do departamento Sampoong, Seul, Coreia do Sul.

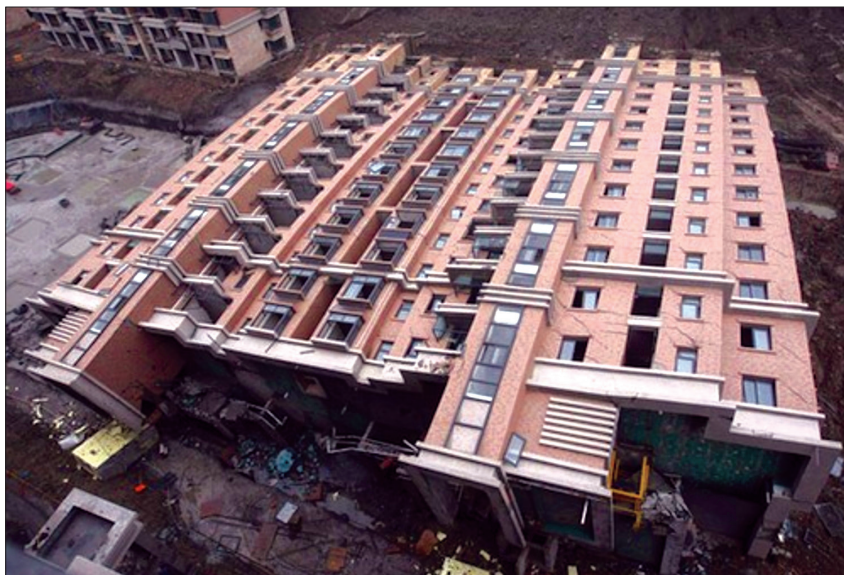
Fot. 18 - Colapso de um bloco do complexo ribeirinho Lotus Riverside, Xangai, China.

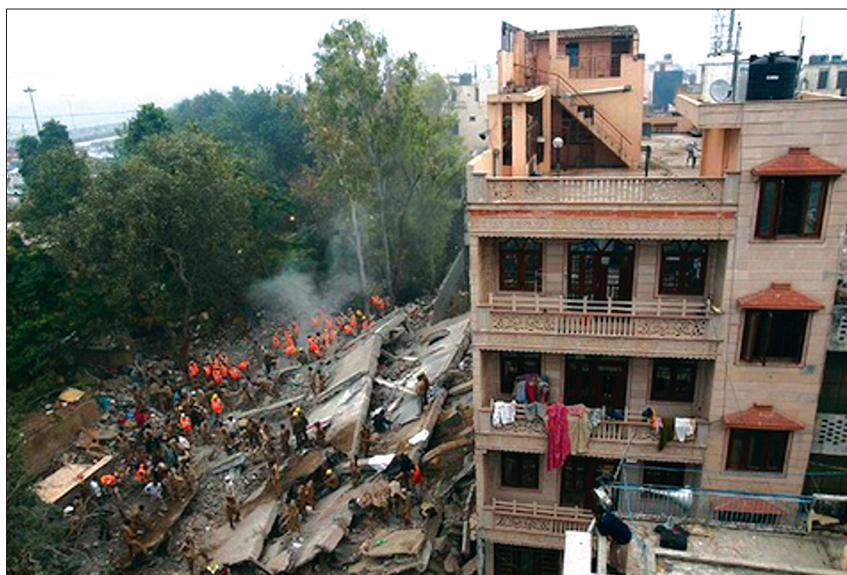
Fot. 19 - Colapso de um edifício em Nova Deli, Índia.

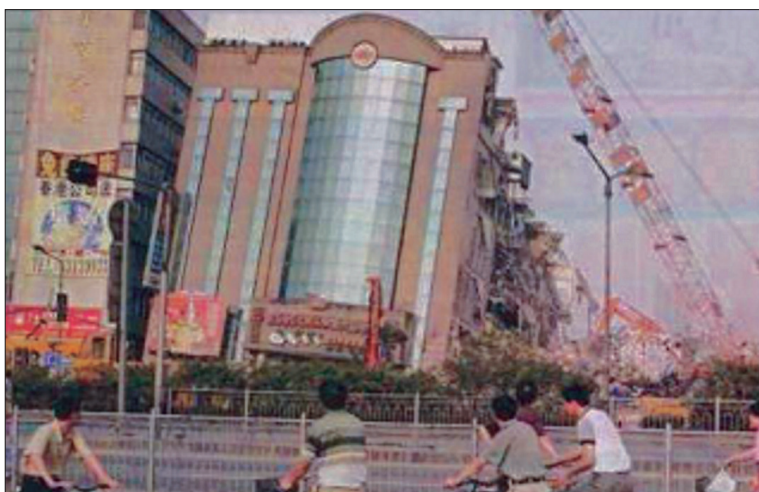
Fot. 21 - Colapso durante a construção do metro de Xangai, 2003 (Fonte: Gomes, 2012).

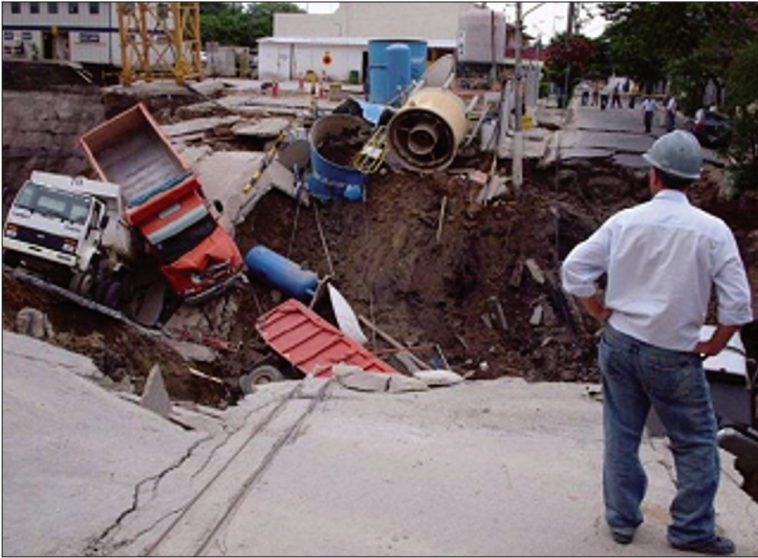
Fot. 22 - Engenheiro observando os efeitos do desabamento de um túnel urbano (Fonte: Guilart, 2007).

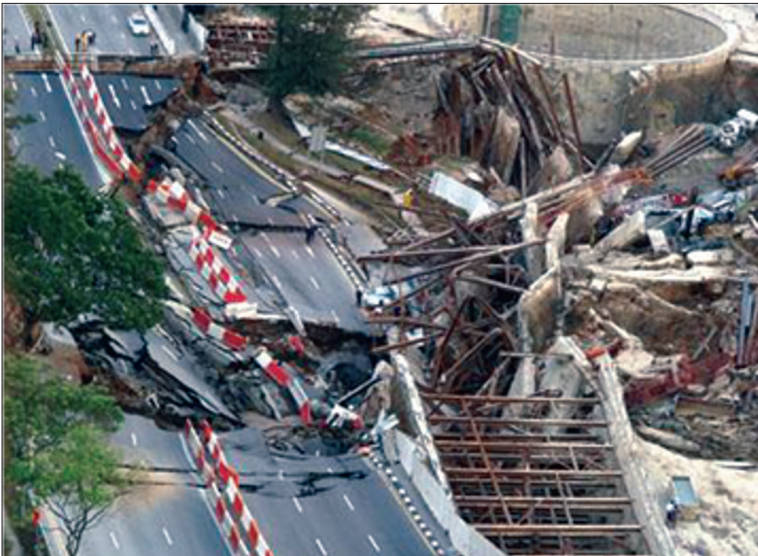
Fot. 23 - Colapso no metro de Singapura, 2004, que levou à abertura de um buraco com 30 m na via Nicoll, adjacente ao túnel (Fonte: Gomes, 2012).

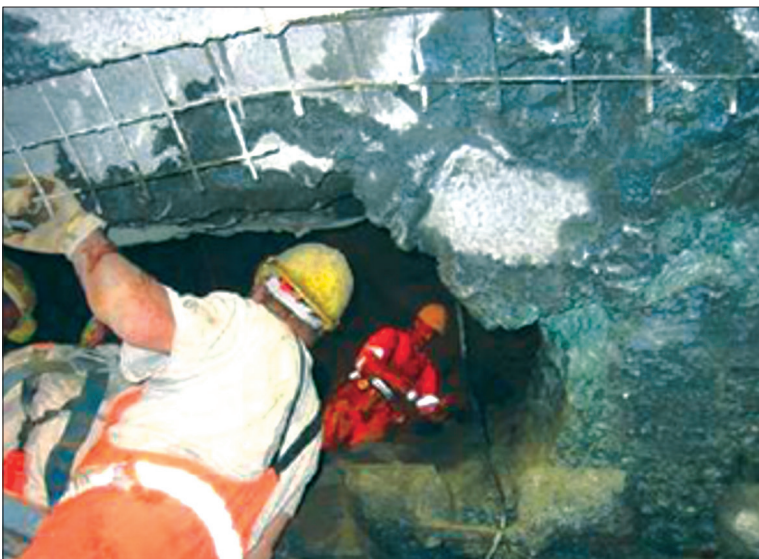
Fot. 24 - Resultado de um colapso na abóbada de um túnel durante a escavação (Fonte: Gomes, 2012).
