6º Seminário de Arquitectura em Terra em Portugal (6º ATP)
9º Seminário Ibero-americano de Construção e Arquitectura com Terra (9º SIACOT)

PATRIMONIO INDUSTRIAL EN TIERRA CRUDA: LA SALITRERA DE MARÍA ELENA, UN MODELO CONSTRUCTIVO MIXTO

Natalia Jorquera Silva* (Chile)

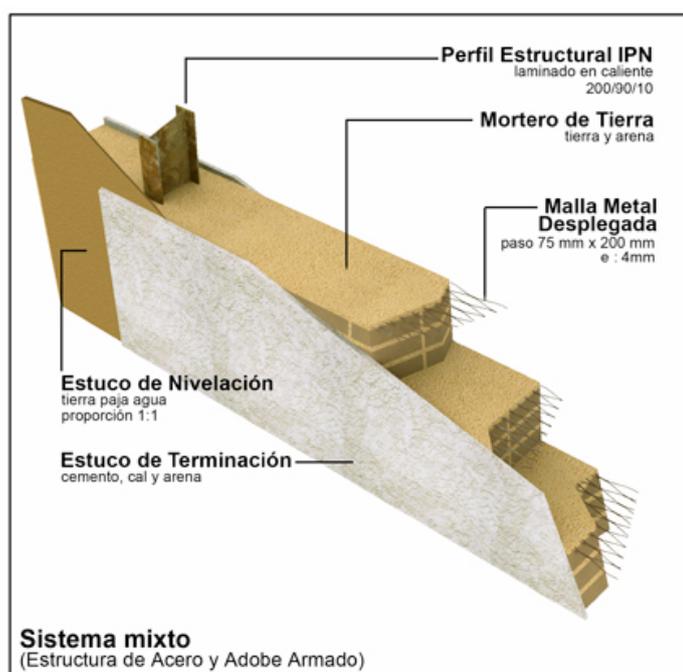
modo segmentan los muros en su altura, disminuyendo los posibles momentos volcantes y mejorando las tracciones frente a esfuerzos horizontales (ver Fig. 3). Todo este conjunto de decisiones fueron pensadas en la gestación de las obras, según lo demuestran los planos y especificaciones técnicas originales, y constituyen un sistema antisísmico altamente eficiente que ha permitido a los edificios responder exitosamente, manteniéndose en pie a pesar de los grandes sismos que han debido soportar desde su construcción a fines de los años 20'; sin embargo cabe destacar que debido a la falta de información y a la apariencia de los edificios, éstos se encontraban catalogados como de “adobe simple” hasta el momento en el que se llamó a la restauración de ellos luego del sismo del 2007; fue sólo hasta la prospección de los mismos y a la recopilación de información histórica que se descubrió las estructuras embebidas, lo que constituyó un “hallazgo” constructivo-tecnológico-patrimonial.

Fig. 3. Detalle sistema constructivo mixto adobe-metal. (Créditos: Surtierra Arquitectura, 2008)

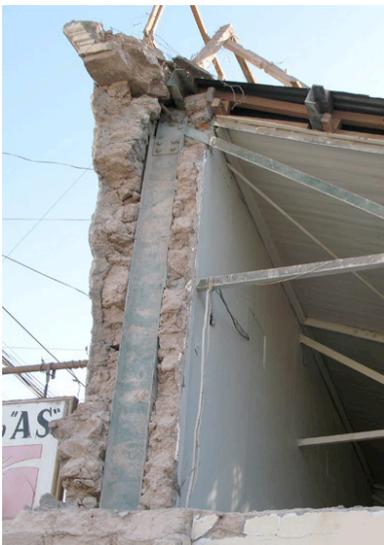
Fig. 5. Parte de la Pulpería, donde la caída del fímpano permitió descubrir la presencia de la estructura de hierro embebida en los guesos muros de adobe. (Créditos: Surtierra Arquitectura, 2008)

es de todos los edificios, el que más intervenciones presenta, lo que ha debilitado mucho su estructura y por tanto luego del sismo del 2007, se encuentra muy dañado (ver Fig. 5).

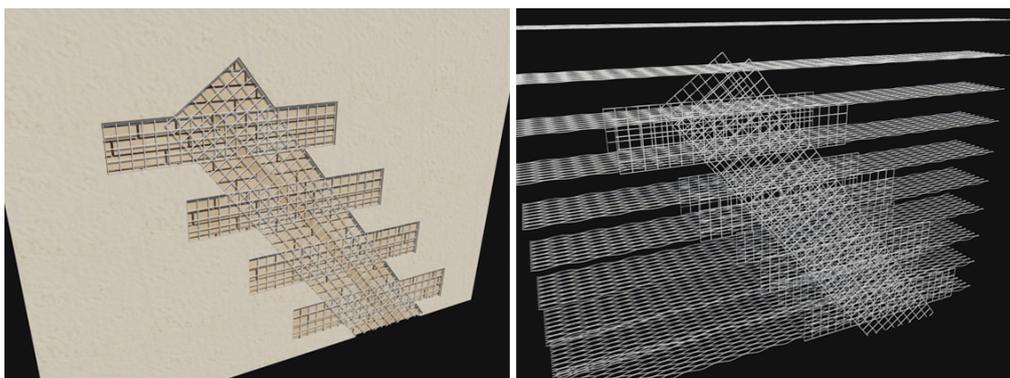
Fig. 6. Detalle de los "parches" de malla Acma y su amarre a las escalerillas de malla metálica desplegada existente, como estrategia de consolidación. (Créditos: Surtierra Arquitectura, 2008)

En el caso del Mercado y la Pulpería, las labores de "amarre" estructural se remitieron a la zona de los daños a través de la incorporación de "parches" confeccionados con mallas metálicas verticales (paralelas al paramento) que iban amarradas a las escalerillas metálicas existentes a través de nudos hechos con alambre, que permitieran la reversibilidad de la intervención (ver Fig. 6).
