ESTUDO DE TALUDES INSTÁVEIS
NA ESTRADA LUBANGO-HUMPATA, SW DE ANGOLA

STUDY OF UNSTABLE SLOPES
IN THE LUBANGO-HUMPATA ROADWAY, SW ANGOLA

P. S. Andrade¹; G. Prego² & M. Quinta-Ferreira¹

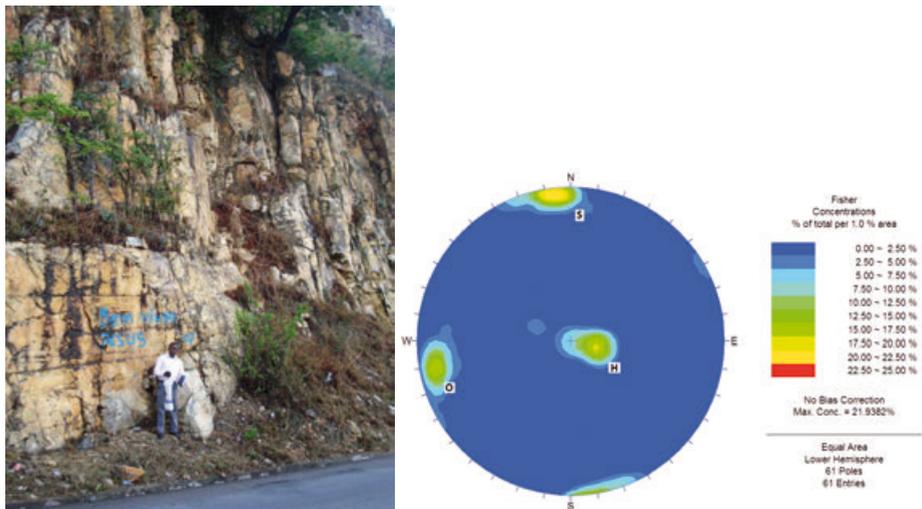
O primeiro troço do talude 1 (Fig. 2) possui três famílias de descontinuidades que foram designadas como H, S e O, enquanto o segundo troço tem 4 famílias que foram denominadas como H, S, O e A. As descontinuidades da família H correspondem à estratificação.

Fig. 2 – Vista parcial do talude e representação da projeção estereográfica dos polos das discontinuidades no primeiro troço do talude 1.

Os valores do RMR apresentados na Tabela 1 para o maciço rochoso mais resistente do primeiro troço revelaram-se próximos, com uma diferença máxima de 5 pontos. O maciço rochoso foi classificado como de boa qualidade. Para a parte de menor resistência do primeiro troço definiu-se o maciço rochoso como de qualidade razoável a boa (Tabela 2).

Para os valores do SMR e de acordo com os critérios de ROMANA (1996) consideraram-se os valores mais baixos obtidos, pelo que para o primeiro troço do talude 1 é igual a 39, verificando-se que este valor está relacionado com as discontinuidades da família O e a roturas do tipo planar (Tabela 2). O valor de SMR de 39 permite classificar o 1º troço do talude 1 como instável, podendo-se verificar roturas planares ou em cunha de grandes dimensões. Para o 2º troço do talude 1 definiu-se que o valor mais baixo do SMR corresponde a 33, o que o permite enquadrar como instável de acordo com a classificação SMR de ROMANA (1996). É de salientar que o valor de 33 é inferior ao encontrado para o 1º troço do talude 1, o que está de acordo com as observações in situ, em que se registaram mais situações de instabilidade no 2º troço do que no 1º troço do talude 1.

Tendo em atenção os valores do SMR e obtidos pela classificação RHRS, recomenda-se a utilização de redes de protecção metálicas e de pregagens para o primeiro troço do talude 1. Em algumas zonas do maciço rochoso, mais fracturadas e alteradas deste troço, poderá utilizar-se betão projectado. Para o 2º troço do talude 1 propõe-se a colocação de redes metálicas e o reforço do talude através de pregagens que devem ser sistemáticas e mais profundas na parte do troço mais sujeita a situações de instabilidade, em particular onde se podem verificar quedas de blocos de maior dimensão e que estão relacionadas com as descontinuidades da família A, o betão projectado pode ser empregue nas zonas de fraturação de menor espaçamento e com um grau de alteração mais elevado.
