A COR
DO CENTRO
HISTÓRICO DE
COIMBRA

PEDRO FRANCISCO MENDES
PINHEIRO DA PROVIDÊNCIA E COSTA

Este livro é uma versão adaptada da tese de mestrado, com o mesmo título, apresentada pelo autor à Universidade de Évora em 2009.

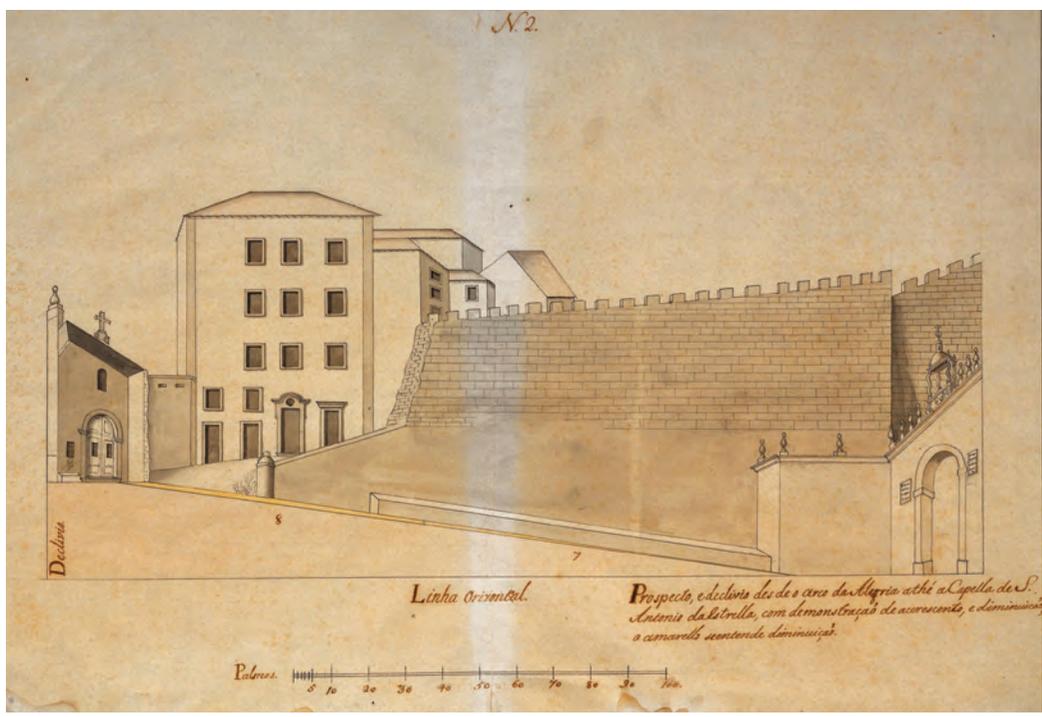
3.4 Dois perfis da Couraça de Lisboa, da muralha ao Observatório Astronómico. Desenho de Magne

Do referido espólio evidenciam-se, pela sua importância para a interpretação do edificado existente neste período, as ilustrações que retratam em planta e em perfil a Couraça de Lisboa. Comparando a planta de 1780 (Figura 3.4) com uma actual, nota-se claramente a evolução que ocorreu no edificado, ou seja, fica-se com a informação relativa às implantações do edificado, do que é coincidente e do que é posterior àquela data.

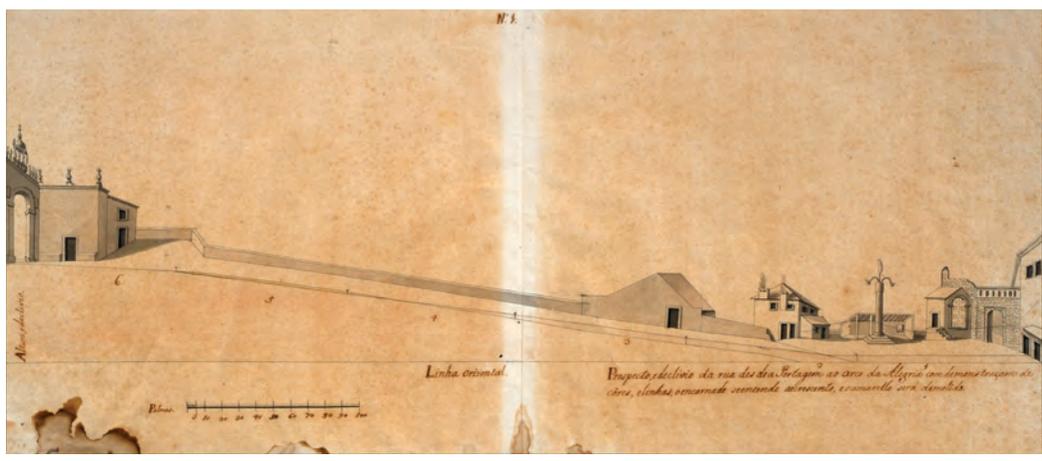
3.5 A muralha de Coimbra entre a Estrela e o Arco da Rua da Alegria. Desenho de Magne

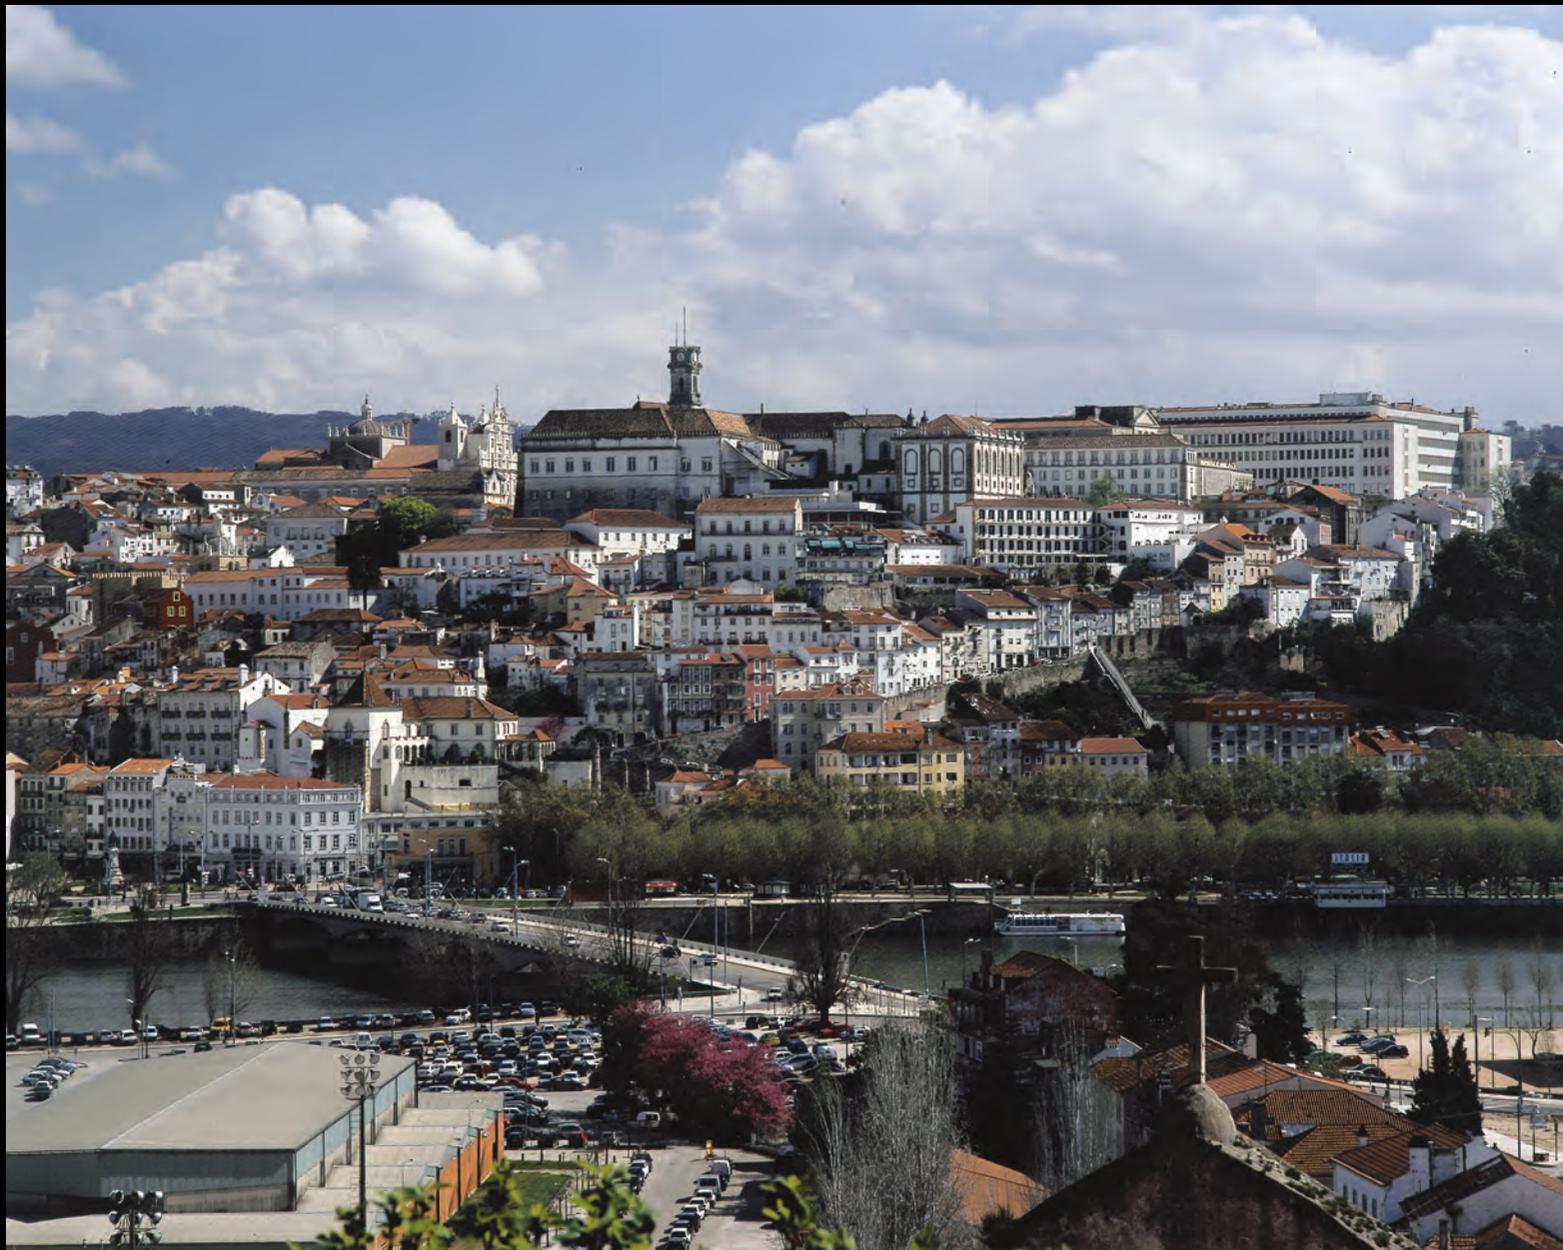
3.10 Perfil do CH de Coimbra
(perfil sul/poente), 2005.

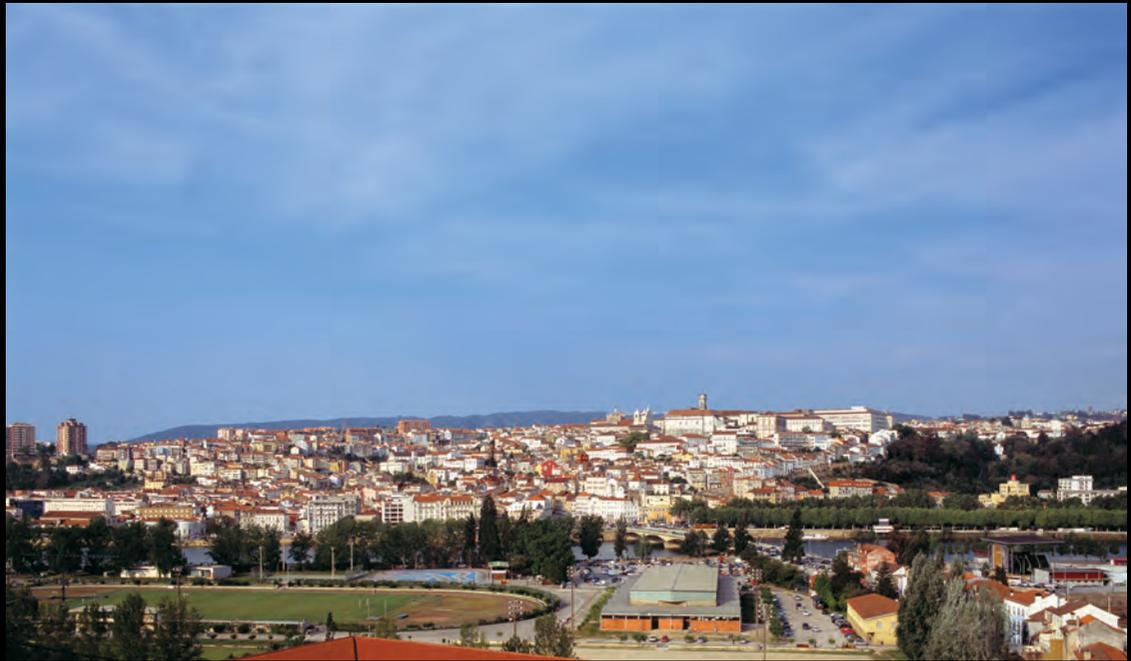
3.11 Perfil do CH de Coimbra e
zona envolvente (perfil sul/poente)

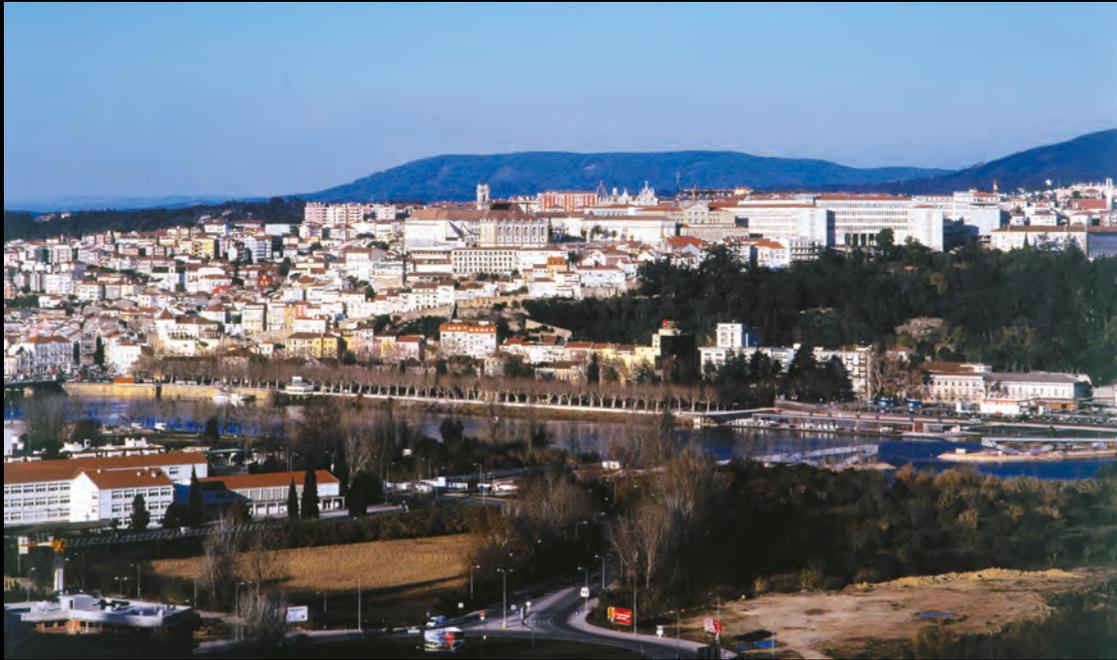
3.12 Perfil do CH de Coimbra
(perfil sul)

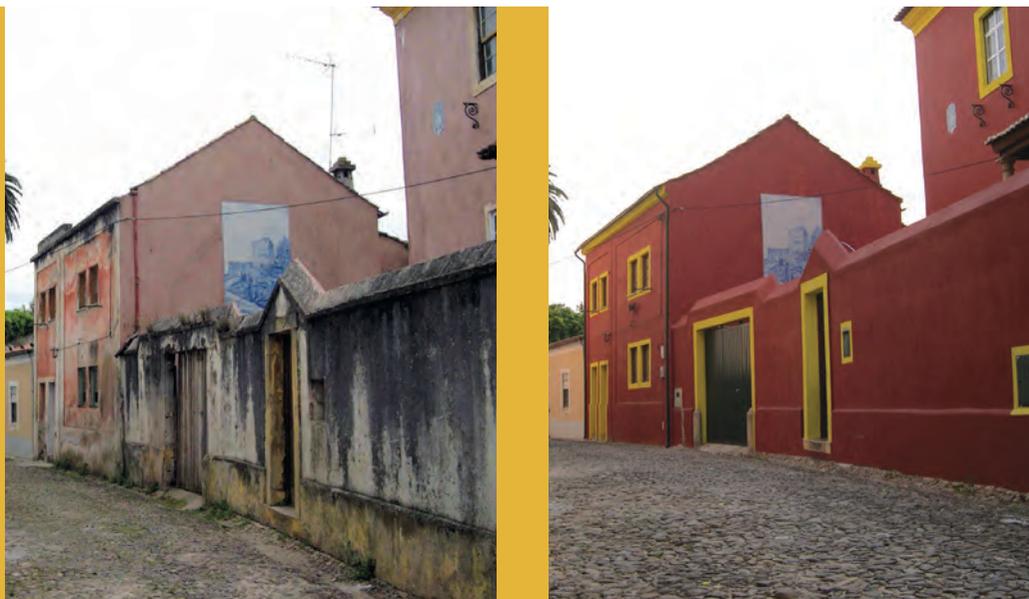
6.31. Edifício na Rua de S. Cristóvão, antes e depois da intervenção de “conservação e restauro”, 2002 e 2005, respectivamente.

ficiais ou de ligeira “picotagem”) antes de se aplicar o barramento ou guarnecimento e respectiva pintura, entre outros trabalhos. Contudo, provavelmente, por desconhecimento dos empreiteiros relativamente às técnicas tradicionais de construção, e por alguma deficiência da fiscalização no acompanhamento das intervenções, o resultado final destas não correspondeu ao inicialmente pretendido.

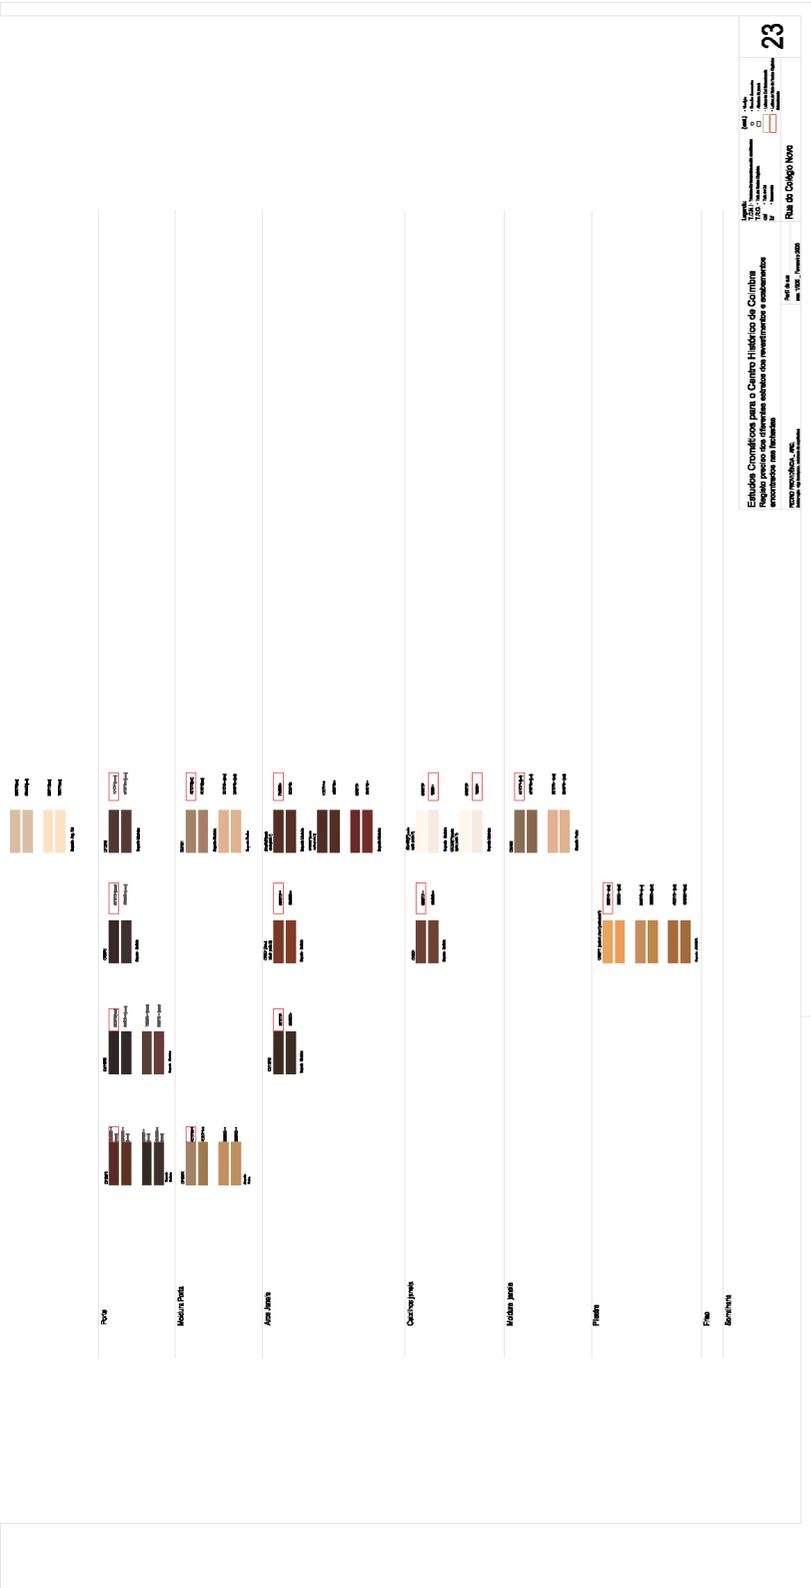
6.32 Exemplo da análise de “Estudos Cromáticos para o Centro Histórico de Coimbra: Registo preciso dos diferentes estados dos revestimentos e acabamentos encontrados nas fachadas” – Rua do Colégio Novo (23).

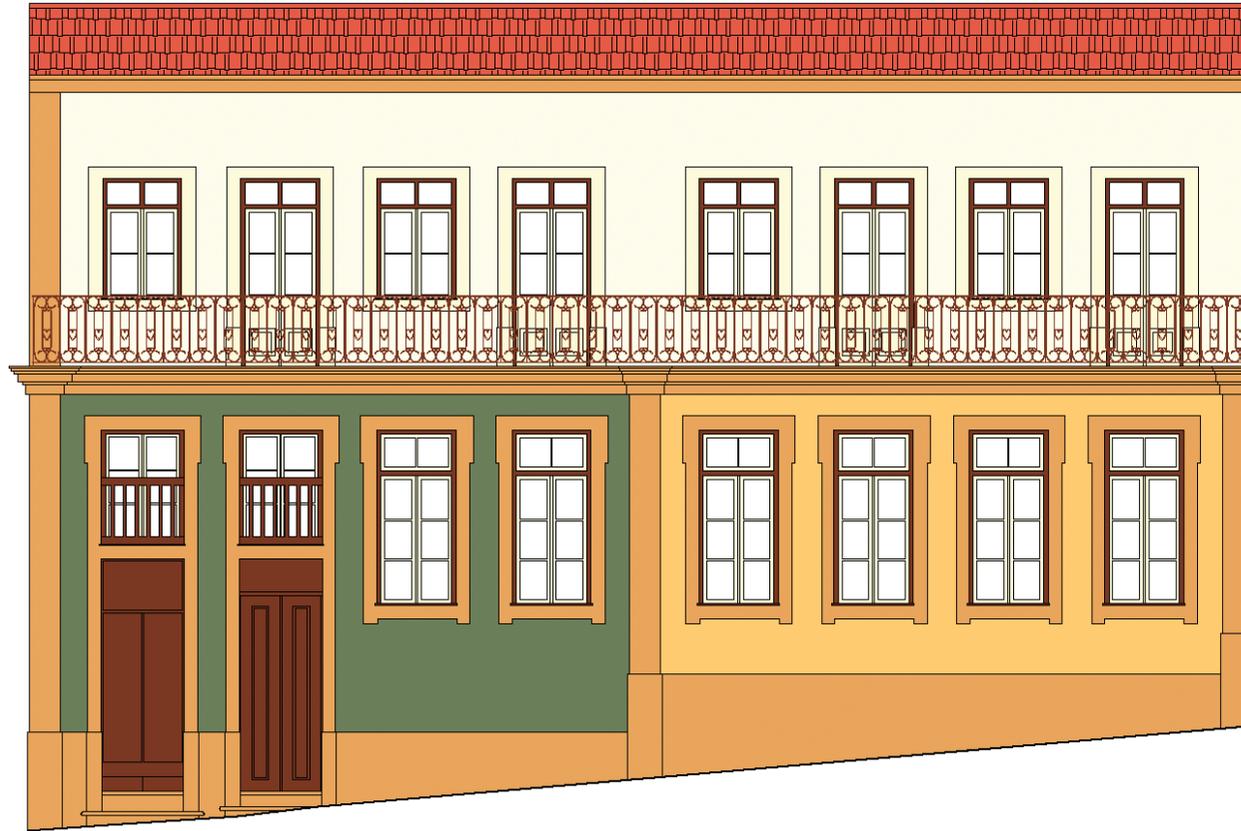
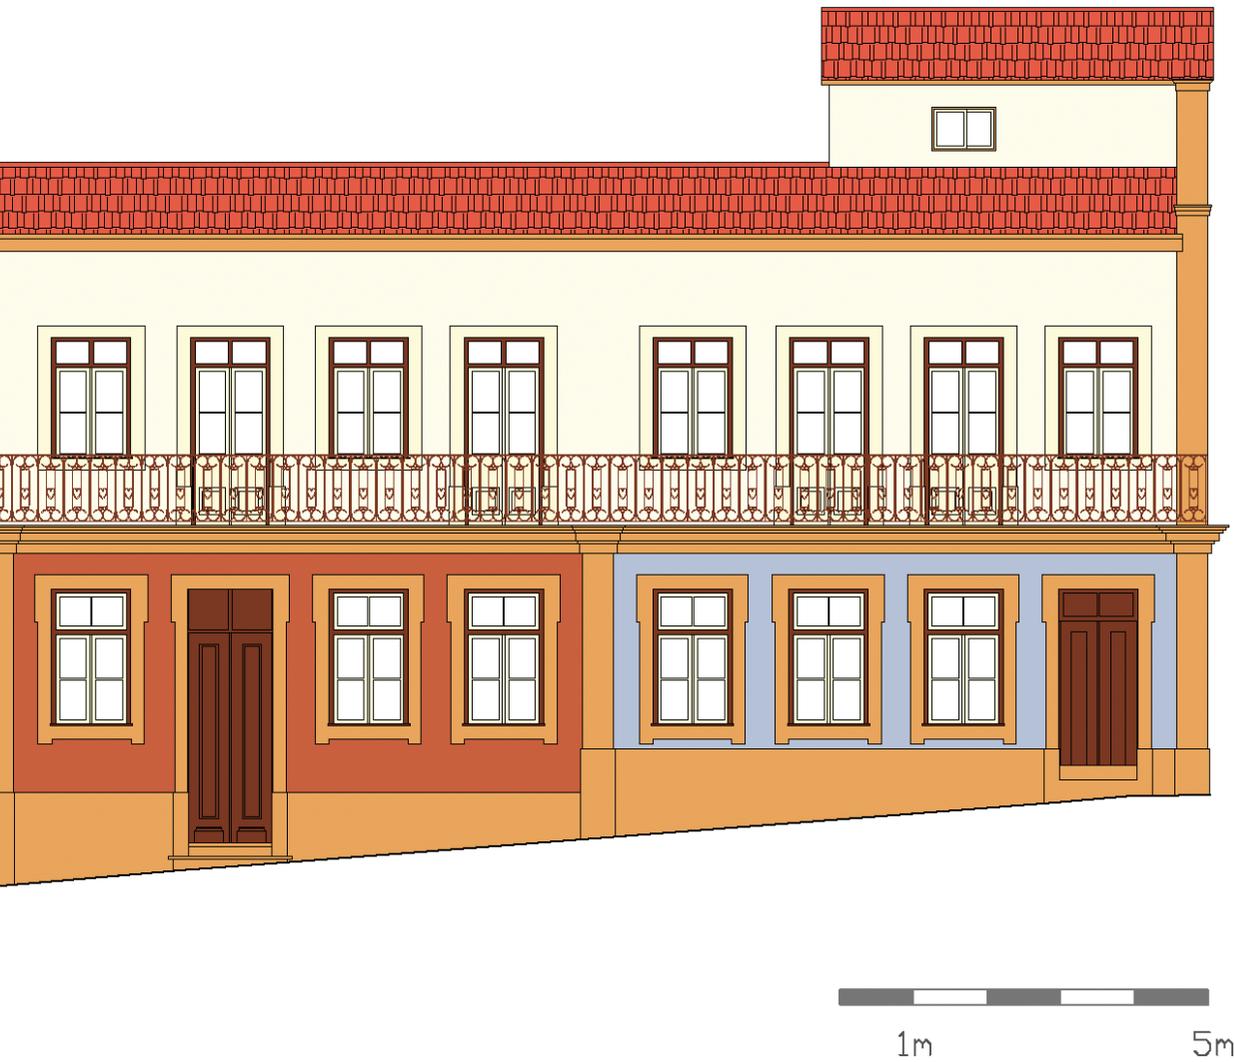
6.33. Rua do Colégio Novo (edifício N.º 1-7), estudos de cor: elementos arquitectónicos em pedra ou em fingidos de pedra na cor ocre

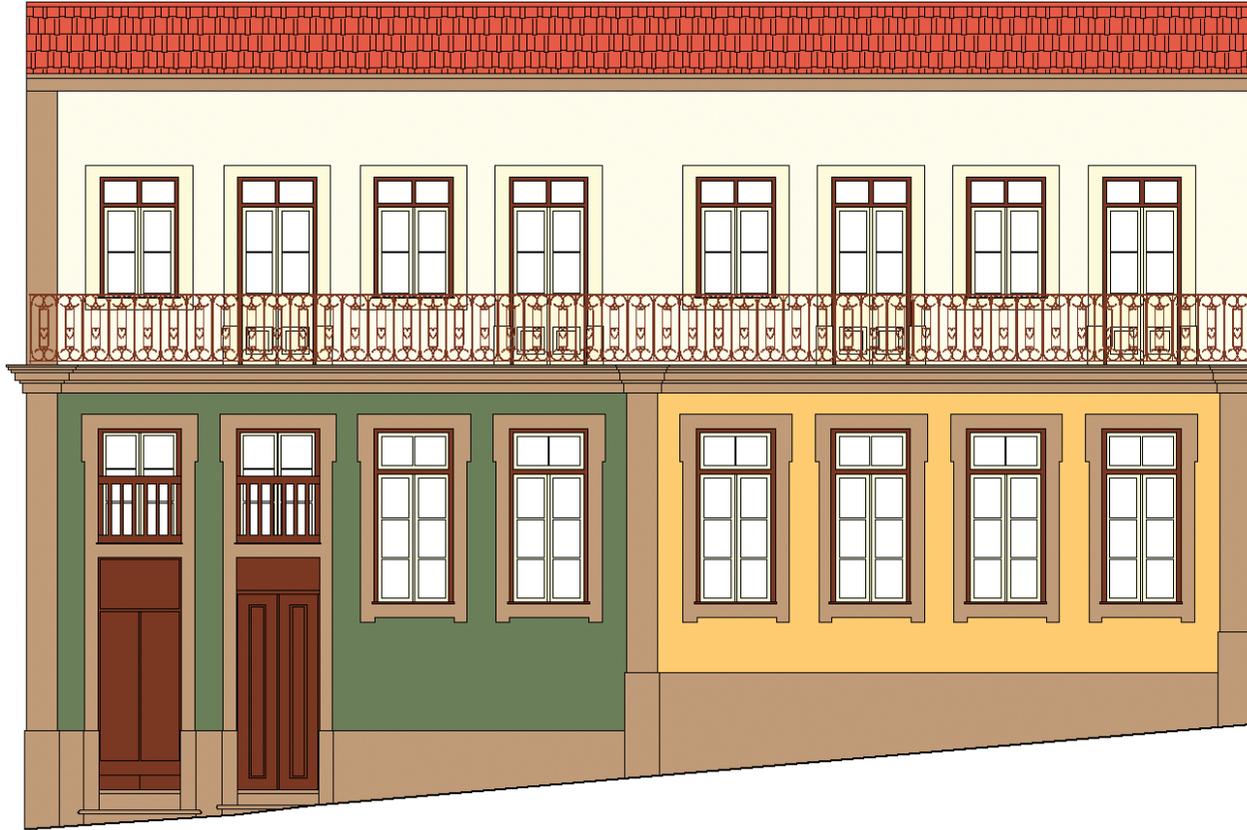
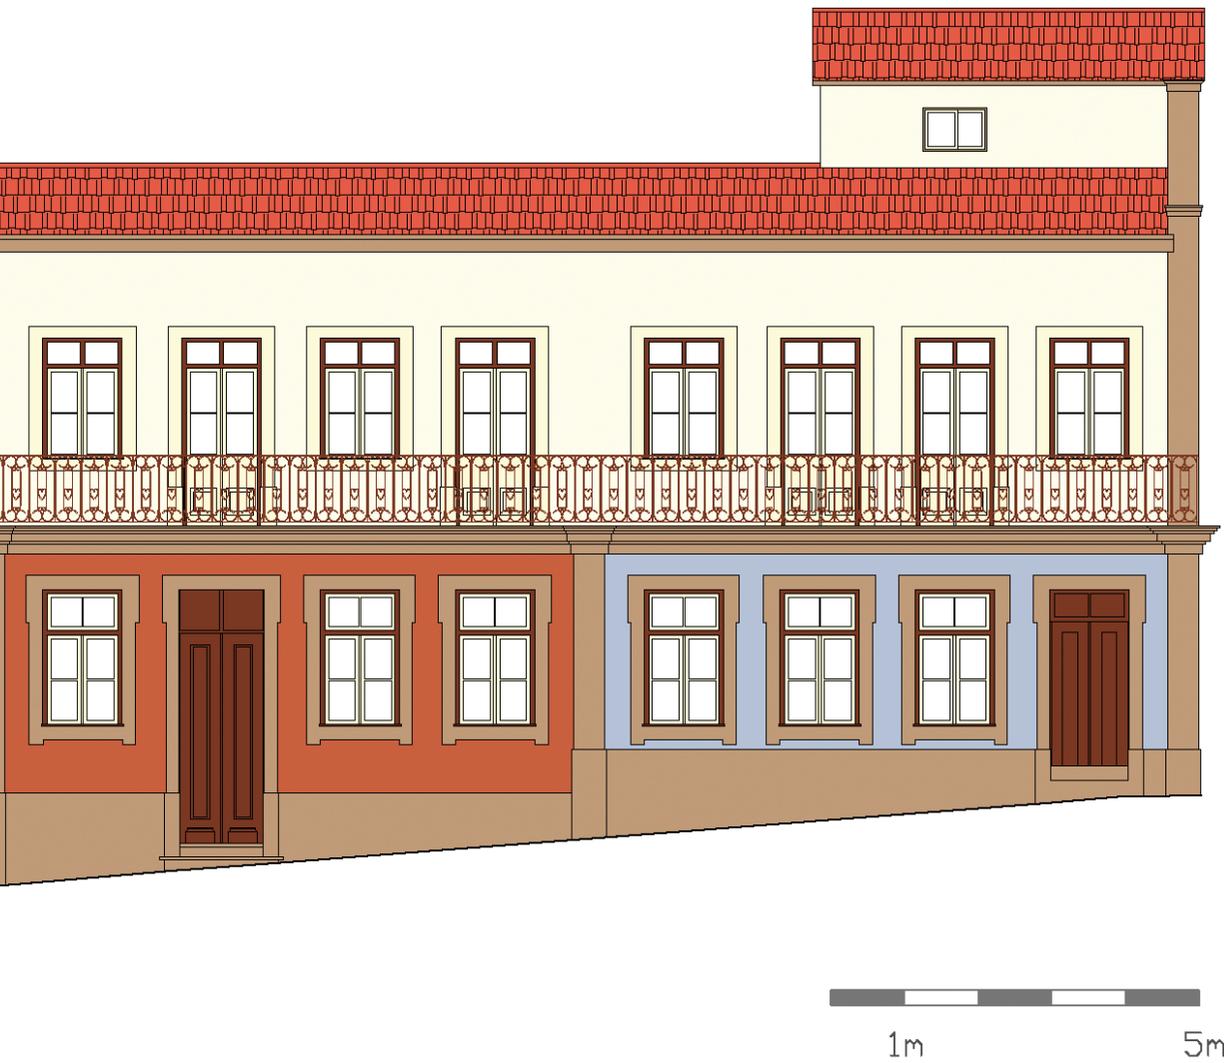
6.34. Rua do Colégio Novo (edifício N.º 1-7), estudos de cor: elementos arquitectónicos em pedra ou em fingidos de pedra na cor da pedra (creme)

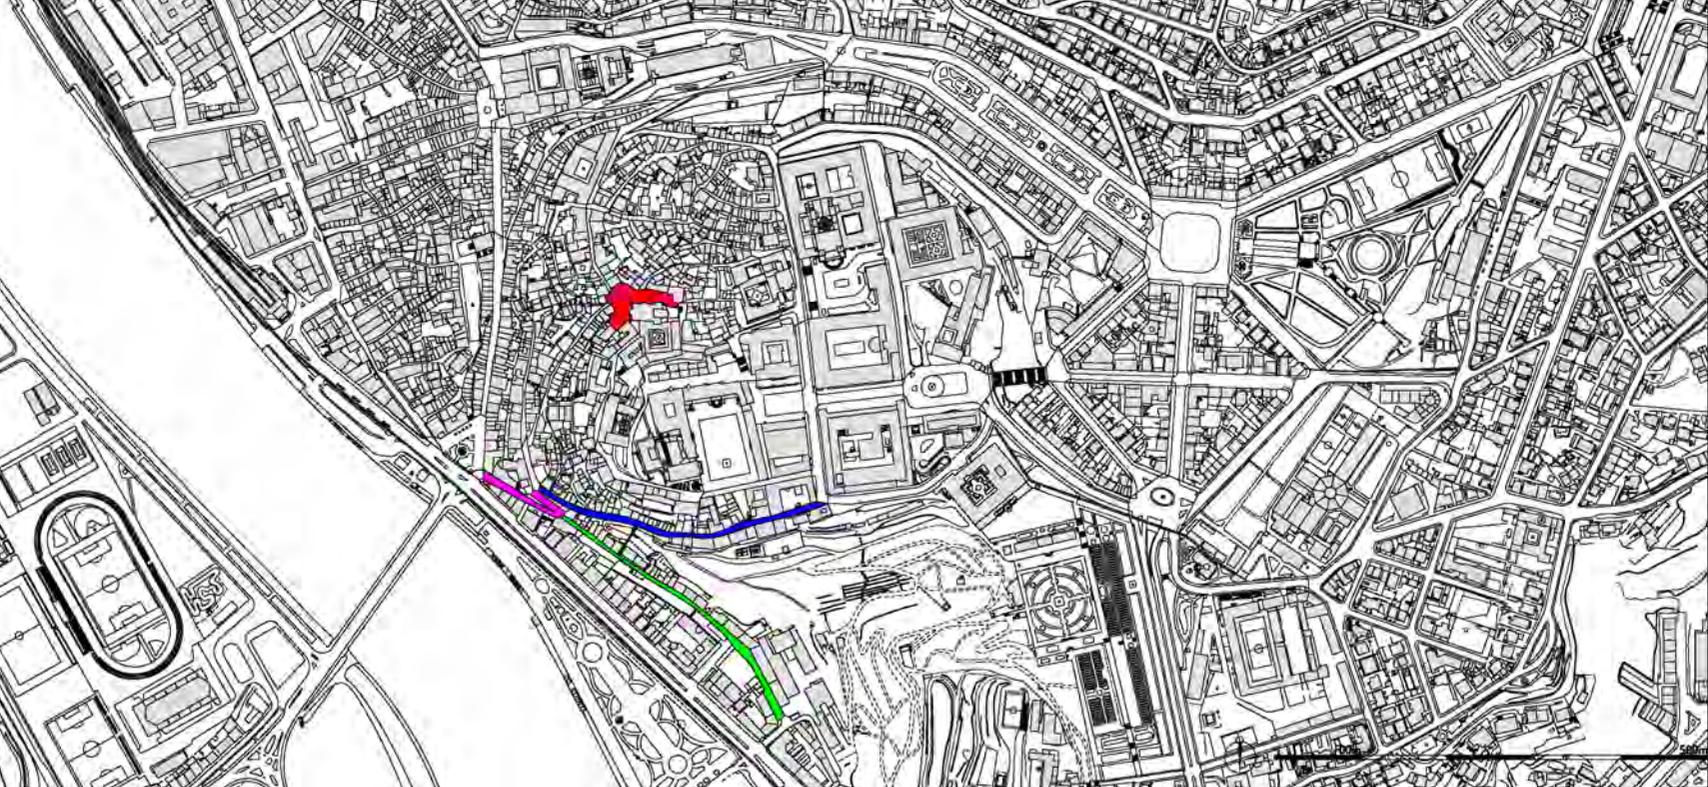
6.35

6.35. Planta de localização dos perfis estudados: Couraça de Lisboa (azul), Couraça da Estrela (rosa), Rua da Alegria (verde), Largo da Sé Velha (vermelho)

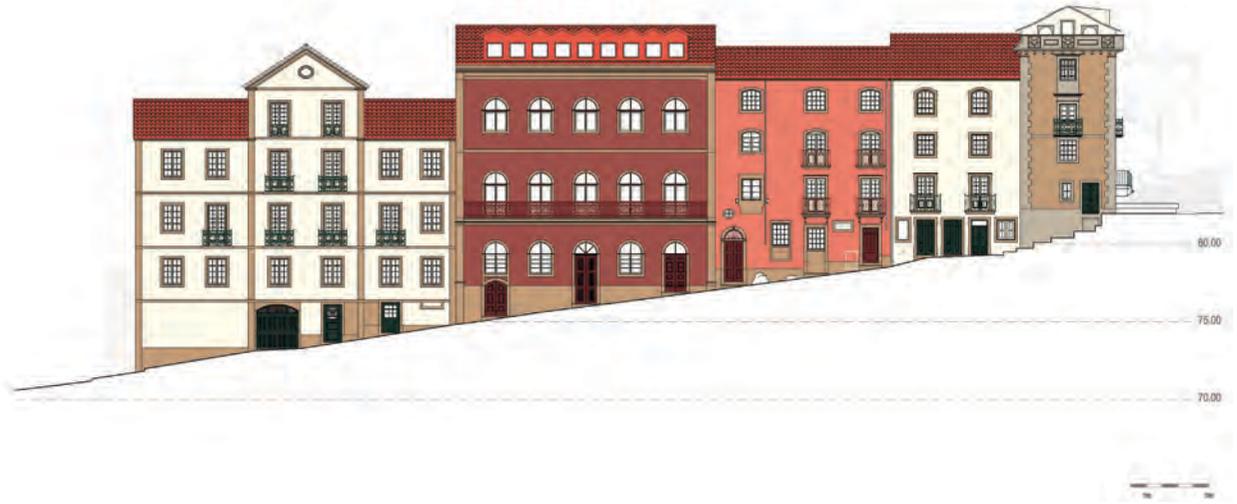
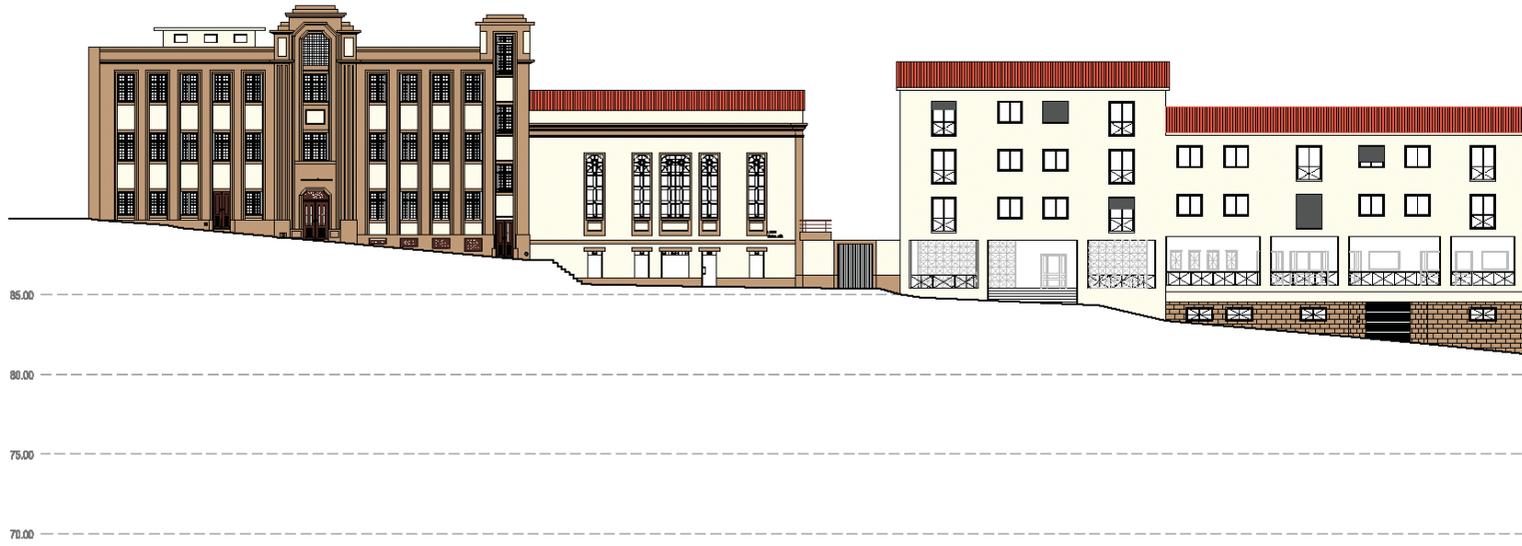
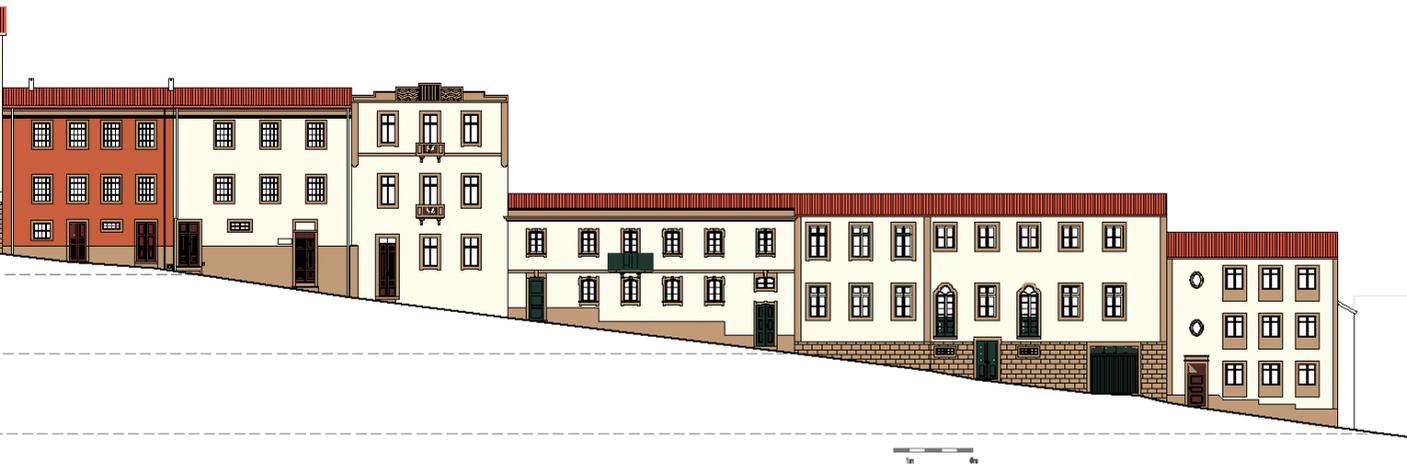
6.44 Couraça de Lisboa (troço de maior cota, perfil norte), estudos de cor
6.45 e 6.46 Couraça de Lisboa (troço de maior cota, perfil sul), estudos de cor:
alternância de tonalidades da cor rosa. A comparação das duas figuras mostra que resulta
melhor a utilização da cor mais intensa em pano de fachada de menores dimensões

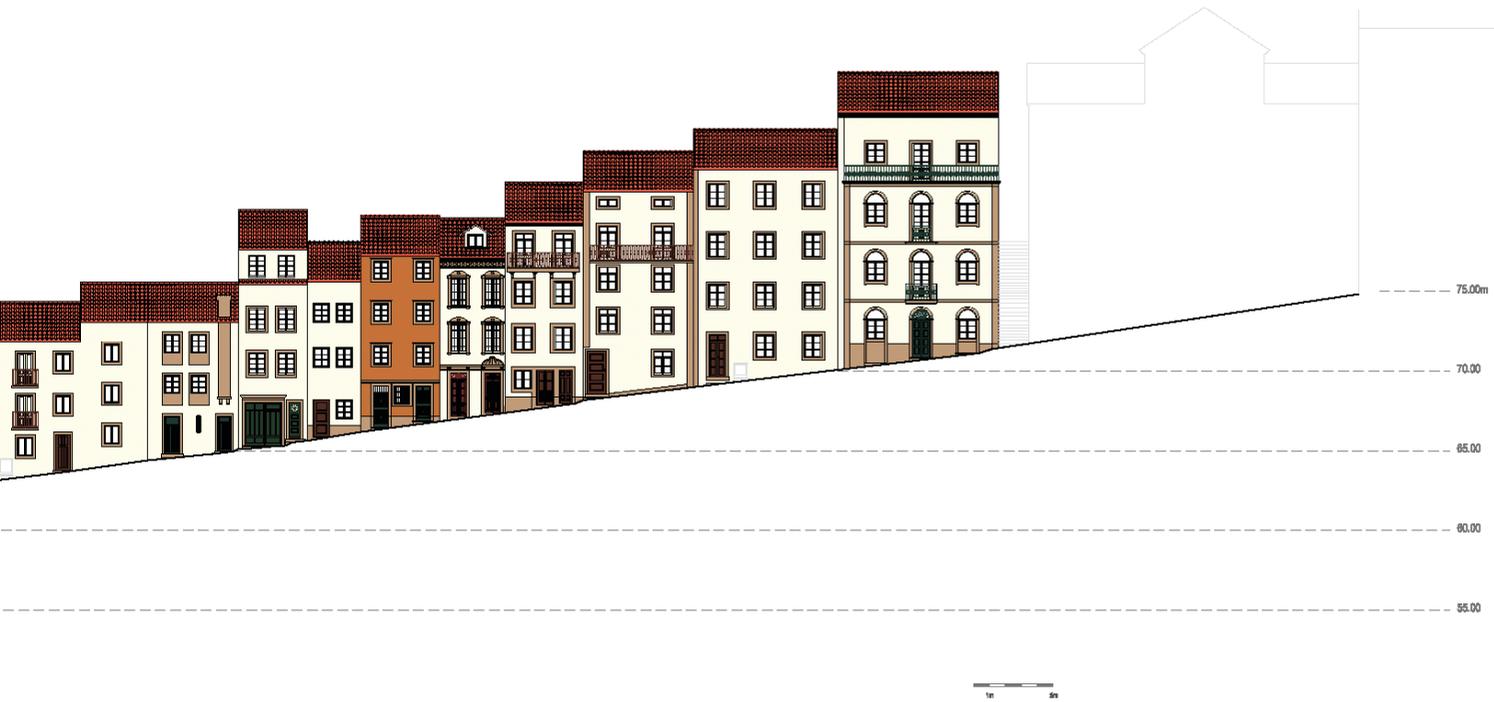
6.47 Couraça de Lisboa (troço de cota intermédia, perfil sul), estudos de cor

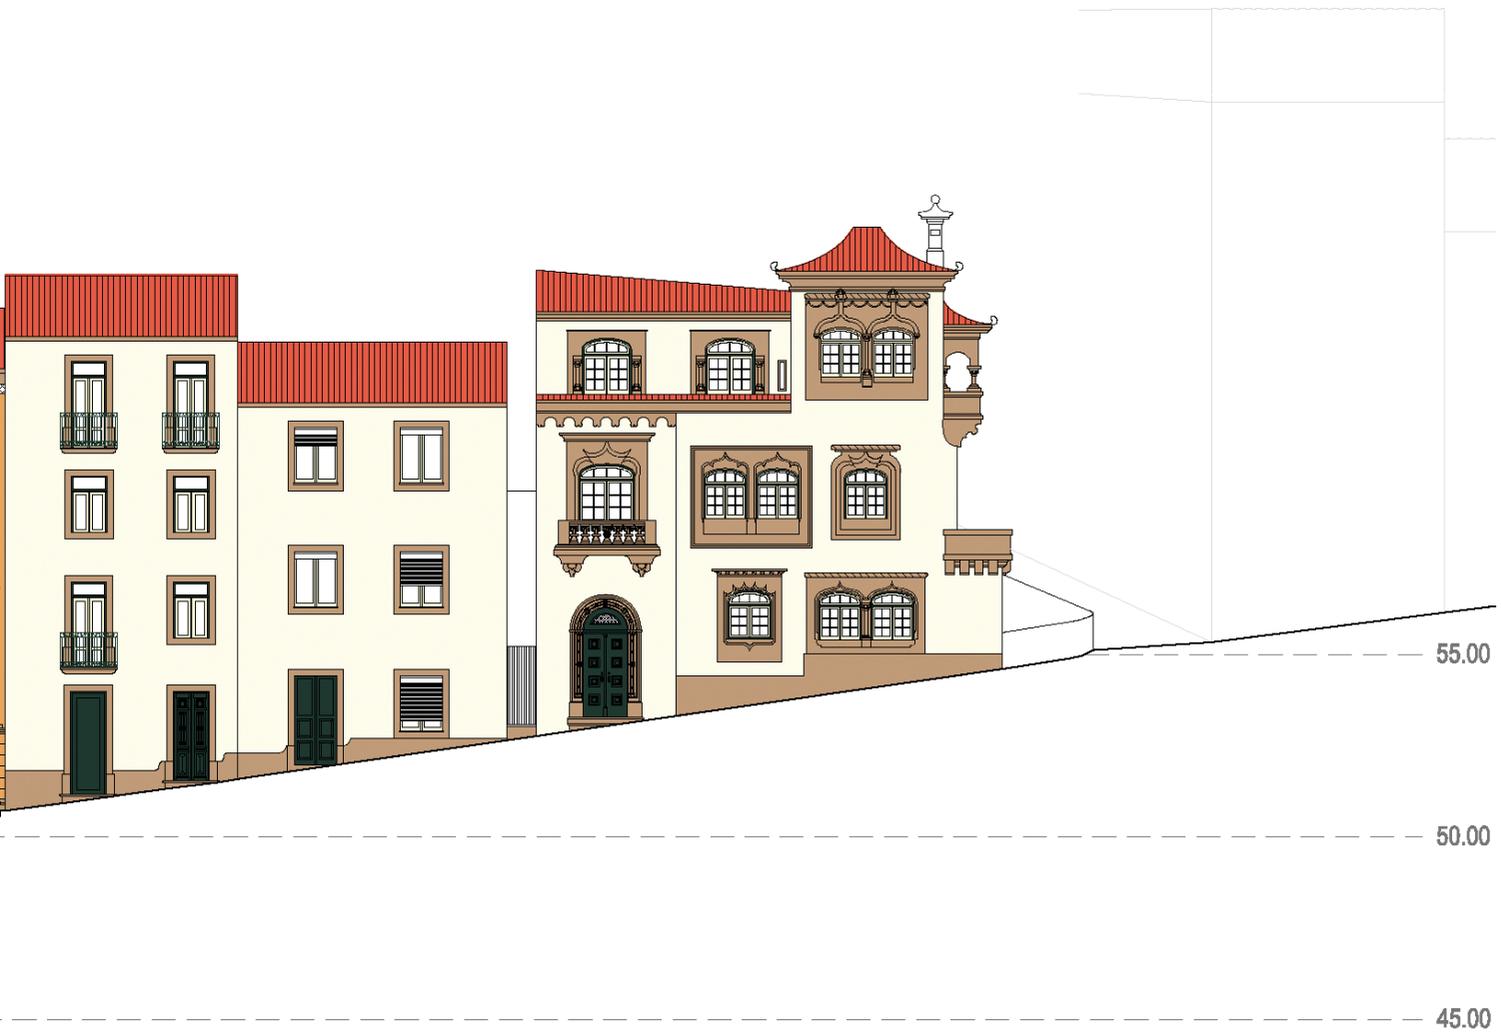
6.48 Couraça de Lisboa (troço de menor cota, perfil sul), estudos de cor

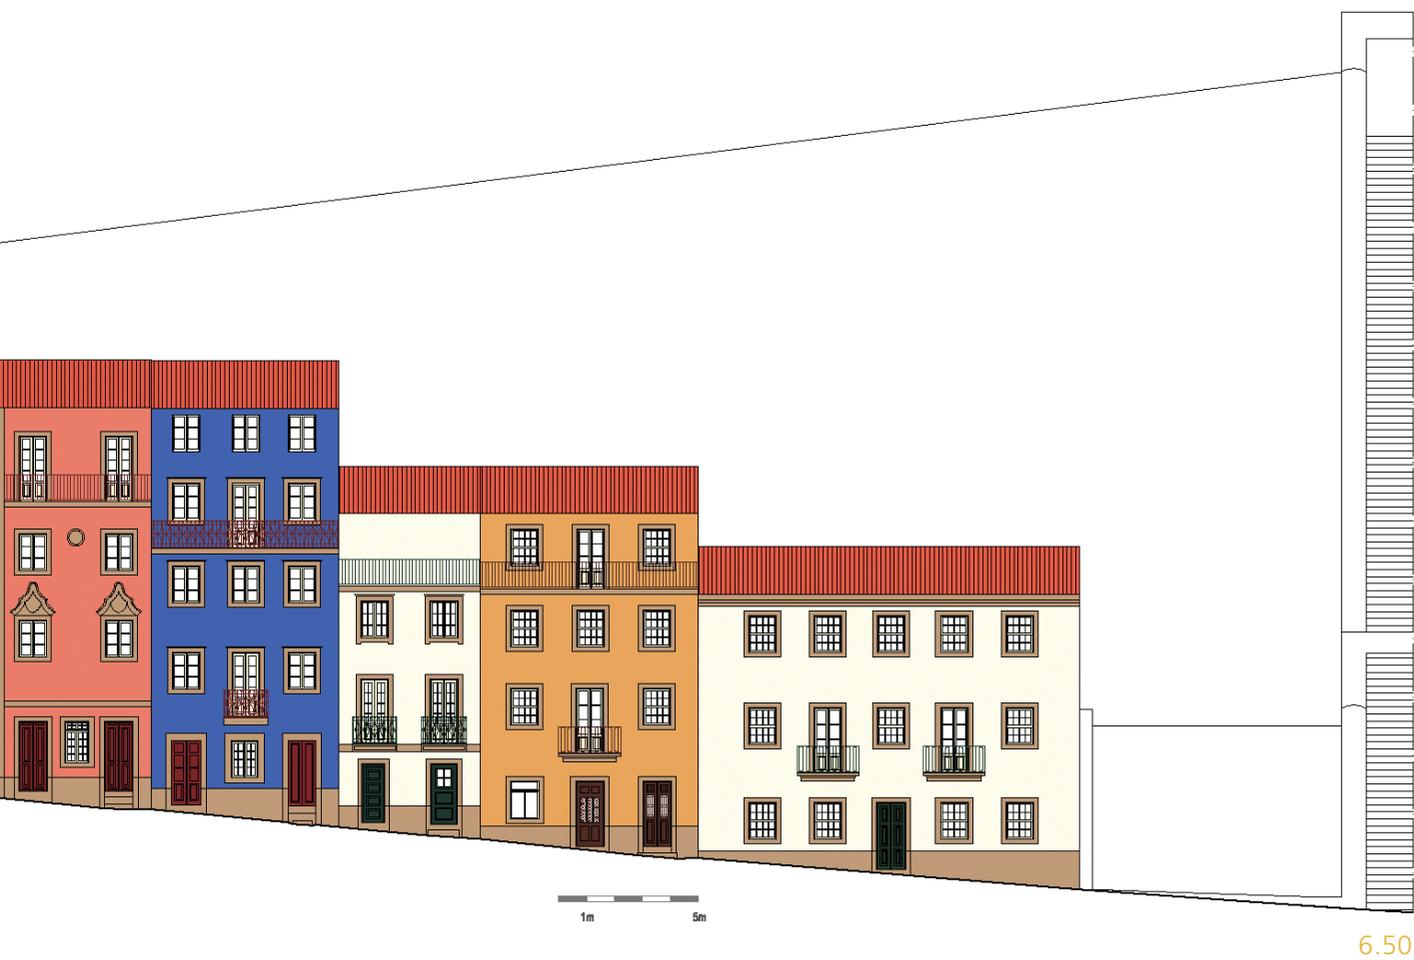
6.50 Rua da Alegria, estudos de cor: reposição da cor azul no pano de fachada de um edifício com base em registos iconográficos

Com base numa pintura de 1907 (Figura 4.2), desenvolveu-se, paralelamente, um outro estudo de cor nesta rua, onde se ensaia a reposição da cor azul num edifício assim ilustrado. Actualmente, apresenta uma tonalidade azulada, mas tendo sido identificadas argamassas bastardas

no pano de fachada, ao nível do rés-do-chão, essa tonalidade não deve corresponder ao desbotamento da cor original, exigindo-se, por isso, estudos complementares nos rebocos do pano de fachada dos pisos superiores. A cor azul surge, como cor de excepção, a criar ritmos no perfil sul/poente do CH, em edifícios de

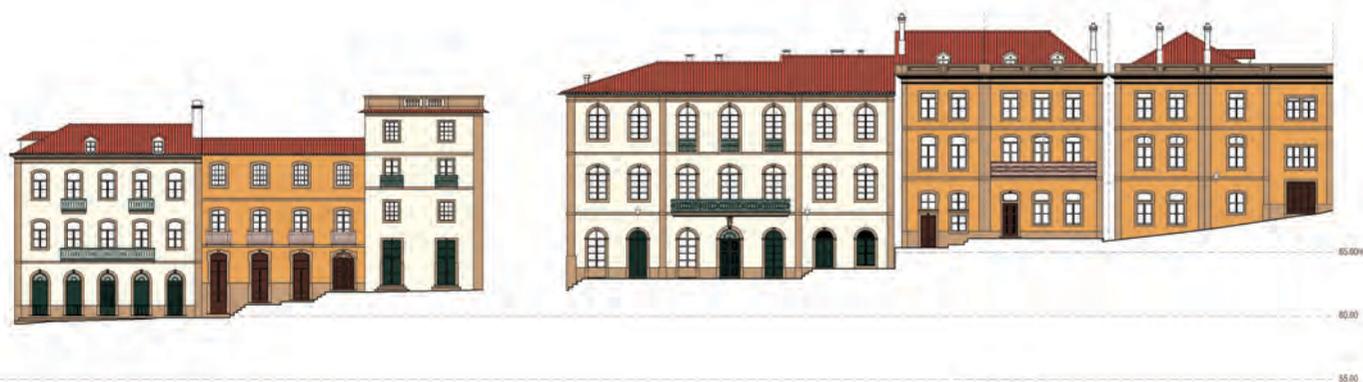
6.56 Largo da Sé Velha, estudos de cor

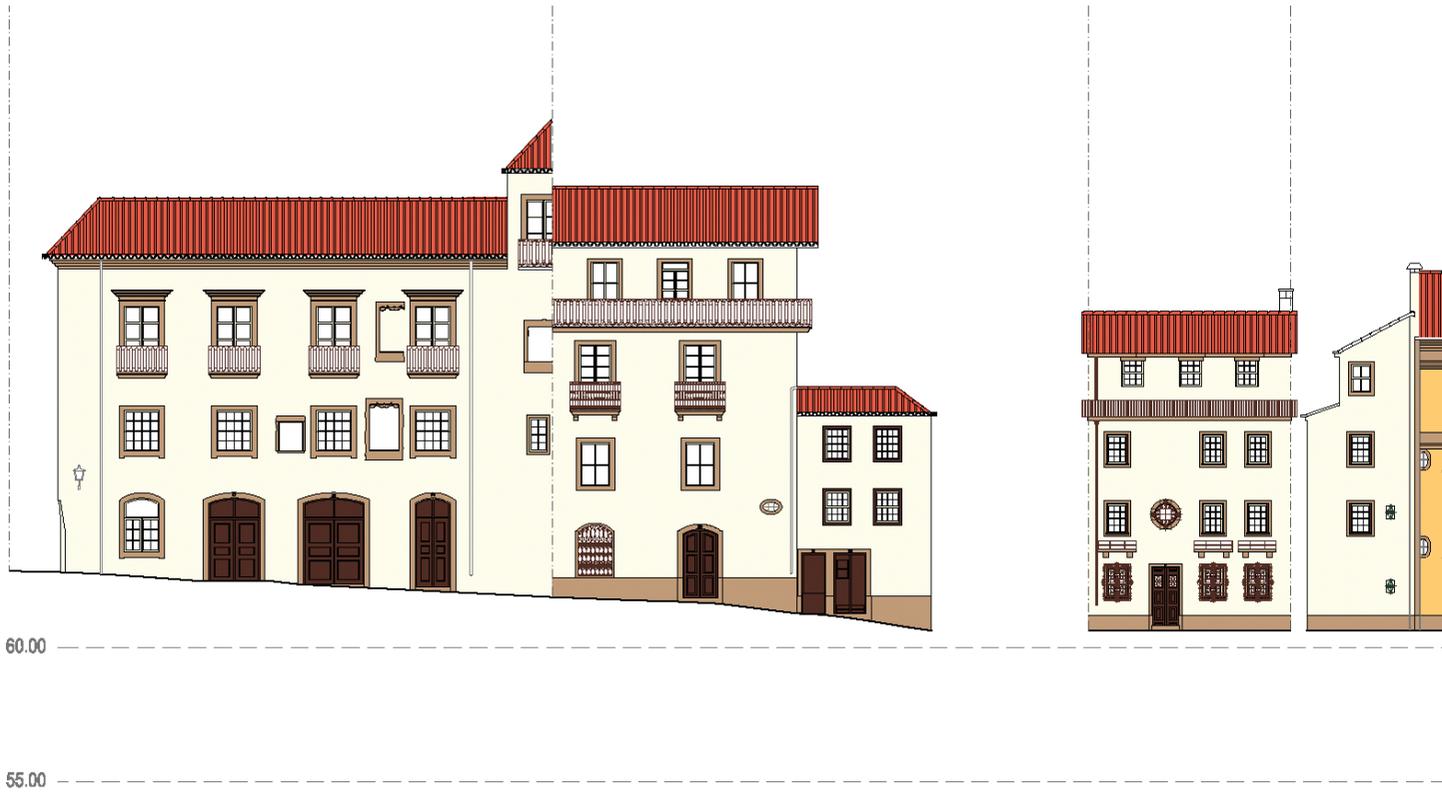
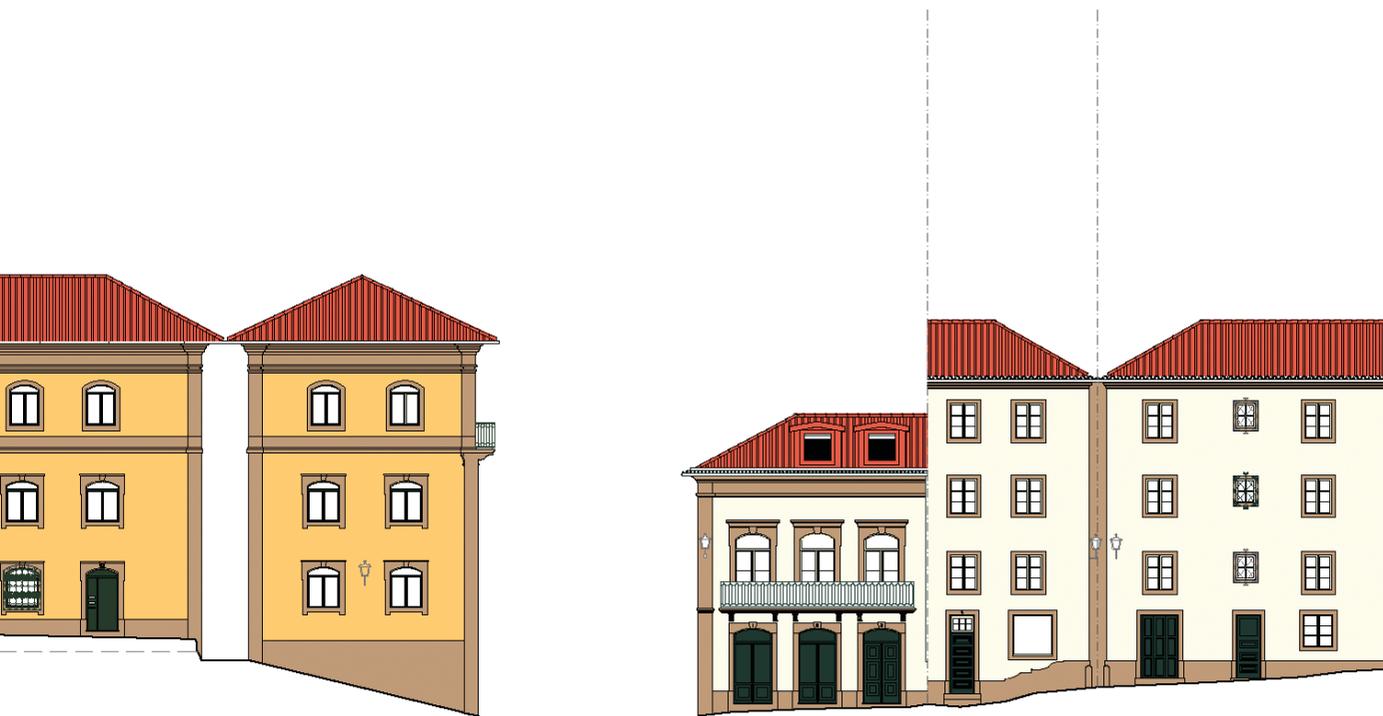
6.57 Pormenores da imagem 6.56

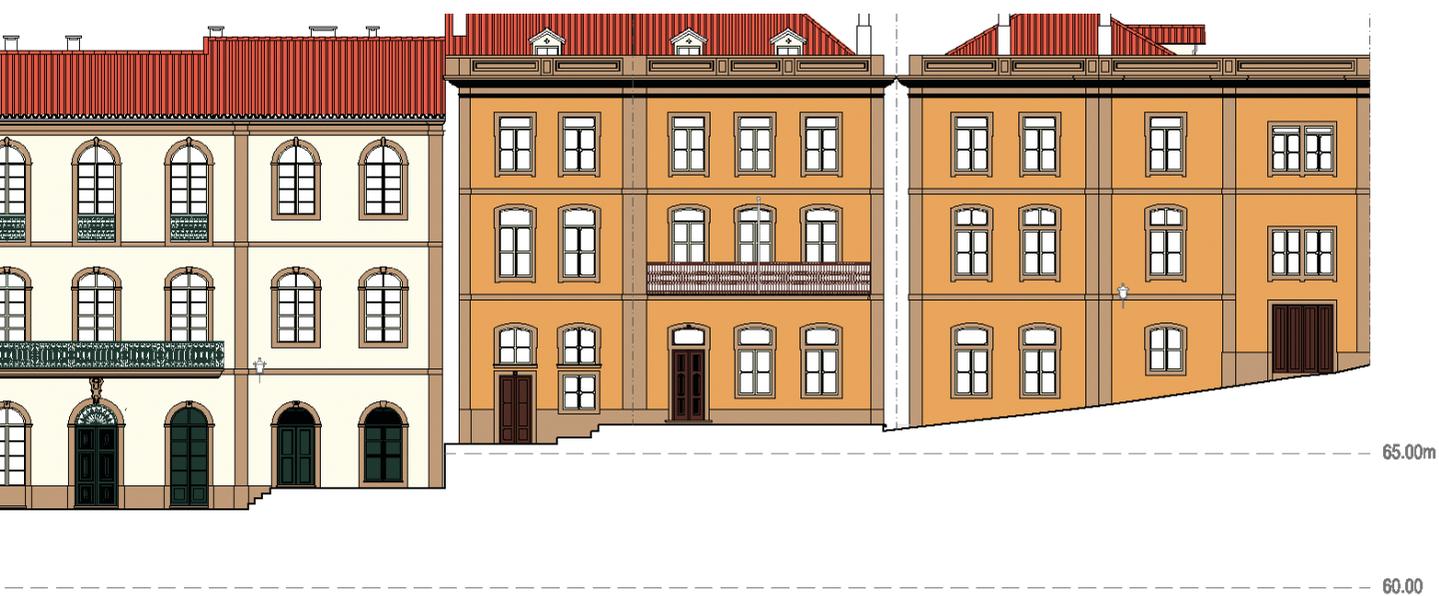
6.58 Pormenores da imagem 6.56
