Riscos, Sociedade(s) e Segurança

Maria Francisca de Jesus Lírio Ramalho
UFRN/CCHLA/Departamento de Geografia
franci@ufrnet.br

Este estudo faz parte de uma pesquisa no Brasil sobre erosão urbana, com objetivo de observar, identificar e analisar a causa da erosão do solo na Grande Natal. No contexto procura enfatizar casos de riscos de erosão observados em dois setores: no bairro de Ponta Negra e no bairro de Nova Parnamirim.

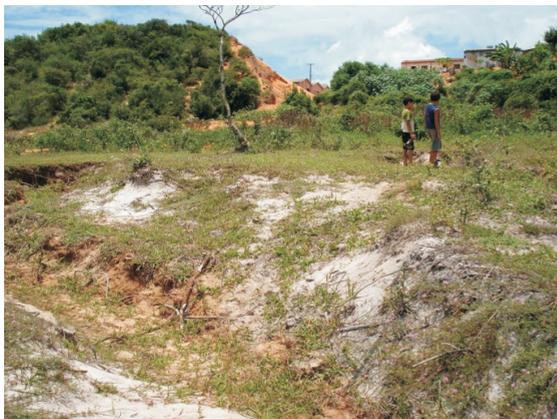
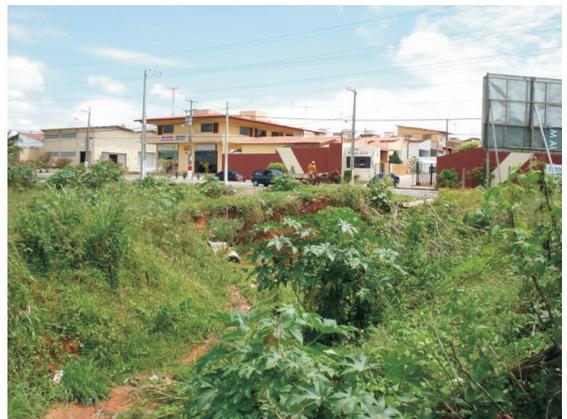
Fot. 1 e 2 - Visão parcial do aspecto da vegetação das dunas, mostrando também aspectos da interferência da ocupação urbana na localidade de Nova Parnamirim, nas proximidades do vale do rio Pitimbu.

Os elementos do relevo, por sua constituição lito-estrutural, apresentam-se como ambientes distintos para serem analisados no contexto da ocupação urbana, assim como os solos arenosos. Estes solos caracterizam, principalmente, o aspecto das dunas ocupadas pela vegetação, que, em conjunto, reflete a relação clima-solo-relevo. De acordo com alguns autores, como TAVARES (1960), FREIRE (1990) e TRINDADE (1991), a maior parte dessa vegetação constitui-se de remanescentes secundários da Mata Atlântica, da qual faz parte a Formação Savana Arbórea Aberta. Outras formações encontradas são representadas pela Restinga Arbórea e a Restinga Arbustiva, tipo de vegetação pioneira que reveste a maioria das dunas consolidadas. Neste conjunto, estão espacialmente distribuídas várias espécies como: a mangabeira (*Hancornia speciosa*), o batiputá (*Ouratea fildingiana*), o barbatimão (*Stryphnodendron coriaceum*), o cajueiro (*Anacardium occidentale*), o murici (*Byrsonima* sp.), o coaçu (*Coccoloba* sp.), entre outras. A distribuição, na área, ocorre em núcleos densos, nas partes conservadas, e de forma rala, nas áreas degradadas. Atualmente, com o crescimento da cidade de Natal e Parnamirim essa vegetação tende a desaparecer com a ocupação do solo pela urbanização (fot. 1 e 2).

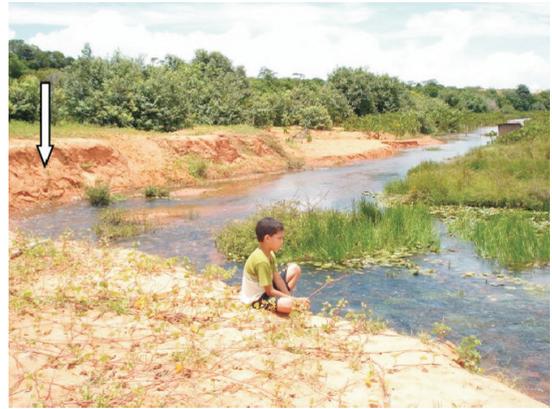
Fot. 5 - Deposição de sedimentos na planície do rio Pitimbu e a erosão fluvial na margem onde ocorreu o assoreamento.

À margem da Avenida Maria Lacerda Montenegro, nas imediações do CEPE/PETROBRAS, uma galeria ali instalada foi a principal causa da concentração de água que escavou o terreno, que ao drenar em direção do rio Pitimbu, depositou grande aporte de sedimentos na sua planície (fot. 5).

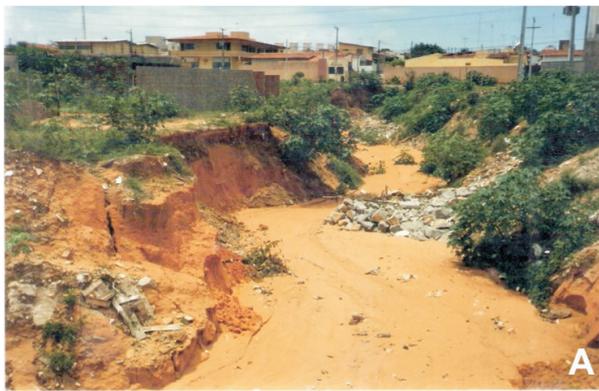
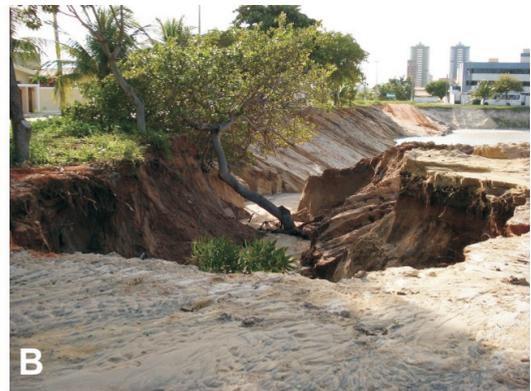
Fot. 3 e 4 - Mostram aspectos da erosão na área urbana, referentes ao bairro de Nova Parnamirim (A) e ao bairro de Ponta Negra (B).

As chuvas mais concentradas ocorrem no período outono-inverno, o que contribui para maior ação geomorfológica, mobilizando maiores quantidades de sedimentos pela erosão nas áreas expostas ou pouco protegidas pela cobertura vegetal, como nos casos registrados no bairro de Nova Parnamirim e no bairro de Ponta Negra (fot. 3 e 4).

O caso de risco de erosão deflagrado no bairro de Nova Parnamirim, apesar de não ser o único identificado na área urbana da Grande Natal, foi notável pela erosão acelerada que assustava a população residente no local, cujo processo evolutivo aumentava com as chuvas; assim como no bairro de Ponta Negra, onde a erosão acelerada em um terreno baldio afetou calçadas e ruas, colocando em risco as residências mais próximas do local que foi escavado pela prefeitura para transformar a área em lagoa de captação de águas pluviais.

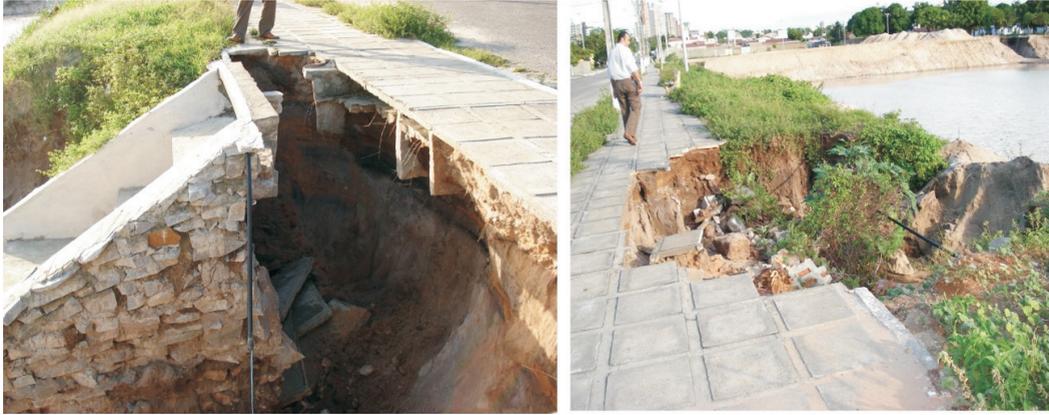
Fot. 6 e 7 - Danos causados pela erosão na calçada da Av. Praia de Genipabu, no bairro de Ponta Negra, no período das chuvas do ano de 2007.

No Bairro de Ponta Negra, no entorno da praça projetada Desembargador Licurgo Ferreira Nunes, inúmeras ravinas formaram-se com os eventos chuvosos do ano de 2007. O local, apesar da vegetação que protegia o terreno, tinha depósito de entulhos deixados a céu aberto. Sua topografia, mais baixa em relação aos terrenos impermeabilizados, concentrava parte das águas

pluviais que escavava o solo. As ruas asfaltadas e as construções urbanas propiciavam maior volume de águas que se concentravam carreando sedimentos e entulhos. A erosão acelerada que se efetivou, afetou calçadas e bueiros, derrubou árvores, levando também à interdição das ruas esburacadas. (fot. 6 e 7).

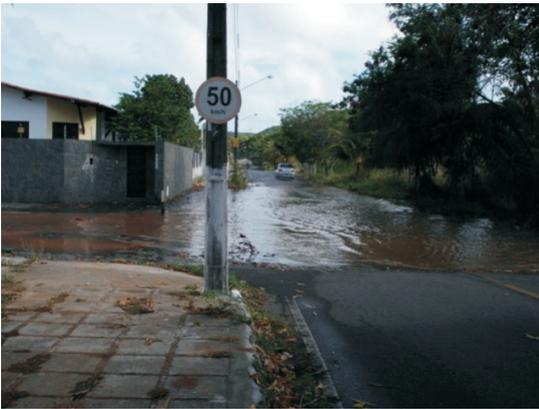
Fot. 8 - Visão parcial da inundação de ruas da cidade do Natal durante eventos chuvosos.

inclinação do terreno, canalizam o fluxo ou concentram as águas que inundam as áreas mais baixas, impedindo parcialmente o trânsito de pessoas e veículos (fot. 8).

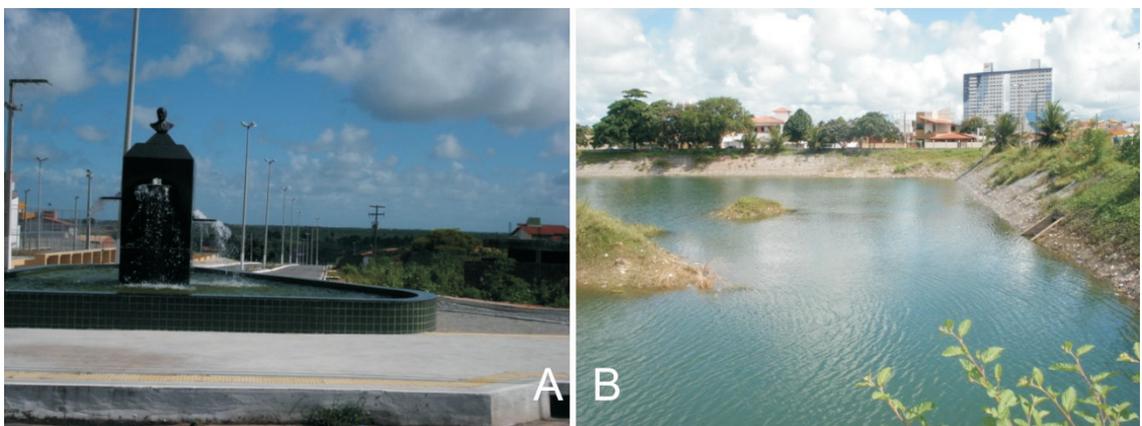
Fot. 9 e 10 - Visão parcial das áreas recuperadas com as obras de engenharia, no local das ocorrências erosivas no bairro de Nova Parnamirim (A) e no bairro de Ponta Negra (B).

A concentração das águas pluviais ou mesmo das águas de uso doméstico, concentradas em esgotos, galerias e bueiros ou sobre terrenos susceptíveis à erosão, provocam escavamento e degradação do solo, no âmbito da cidade; em decorrência da má qualidade das condições de drenagem de certos bairros, que convivem com o problema em suas diferentes fases de evolução. Os episódios registrados tanto no bairro de Nova Parnamirim como no bairro de Ponta Negra marcaram um período de muitos transtornos para a população, no entanto, os problemas foram sanados com as obras de engenharia que transformaram a voçoroca do bairro de Nova

Parnamirim em uma rua pavimentada, onde na cabeceira de drenagem da voçoroca de antes foi construída uma fonte (fot. 9). No bairro de Ponta Negra com a conclusão da lagoa de captação de águas pluviais e conserto das ruas afetadas, o problema de risco de erosão deflagrado naquela área foi temporariamente contornado, com a impermeabilização do terreno e drenagem das águas (fot. 10).
