A IGREJA ROMÂNICA DE S. BARTOLOMEU DE COIMBRA

“Conimbriga” XLVIII (2009) p. 211-230

RESUMO: A igreja românica de S. Bartolomeu, construída na década de 1170 ou 1180, foi demolida no séc. XVIII e, em seu lugar, edificado novo templo da mesma invocação. Escavações realizadas em 1977-1978 permitiram recuperar parcialmente a planta do templo do séc. XII, muito semelhante, até nas dimensões, à igreja de S. Tiago, da mesma cidade, felizmente subsistente. As escavações permitiram ainda identificar várias transformações sofridas pela igreja nos sécs. XVI e XVII, designadamente o alteamento do piso.

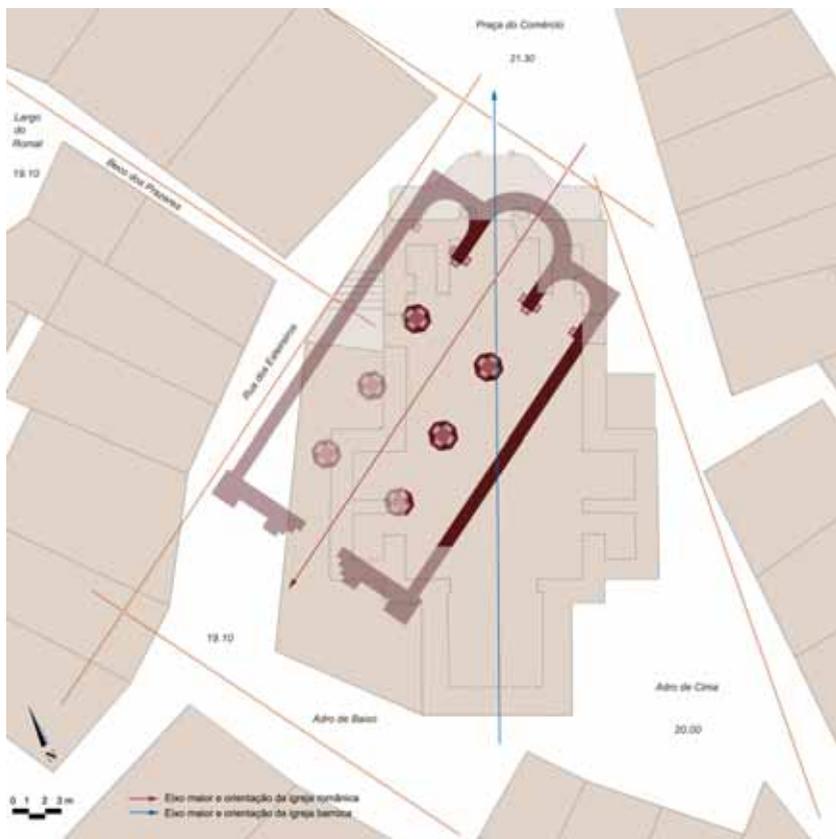
FIG. 1

O novo templo instalou-se no mesmo local do antigo, românico; mas enquanto a igreja dos finais do séc. XII estava orientada a oeste/sudoeste, a do séc. XVIII orientou-se para a Praça Velha (ou do Comércio), a norte/nordeste (Fig.1).

As escavações que realizámos em 1977 e 1978 permitiram reconstituir a planta da igreja românica e a sua orientação. Se inserirmos esse templo na malha urbana actual, vemos que o beco dos Prazeres lhe fica perpendicular. Uma descrição feita em 17 de Julho de 1757 e intitulada *Termo de como se achava a Igreja velha* (PEREIRA, 1956 b) diz que o templo tinha uma porta travessa “bem defronte da boca da Rua dos Prazeres que vai para o Romal”; e acrescenta que outra porta travessa ficava “no adro da mesma igreja virada para o nascente, defronte de humas cazas que estão na rua que vem da Rua dos Gatos e do cais para a Praça, as quais fazem huma quina por que nesta se hirá carregando na mão direita para hum beco que fica por de traz das mesmas cazas”. O adro de nascente era o que hoje se chama Adro de Cima. A rua dos Gatos permanece na toponímia, com a orientação que teria no séc. XVIII. Existiria sensivelmente com a mesma orientação no séc. XII, pois era um troço da antiga via romana que, vinda da ponte, depois corria pelo que hoje é a Praça Velha ou do Comércio (MANTAS, 1992: 494). O “beco” é a actual travessa dos Gatos.

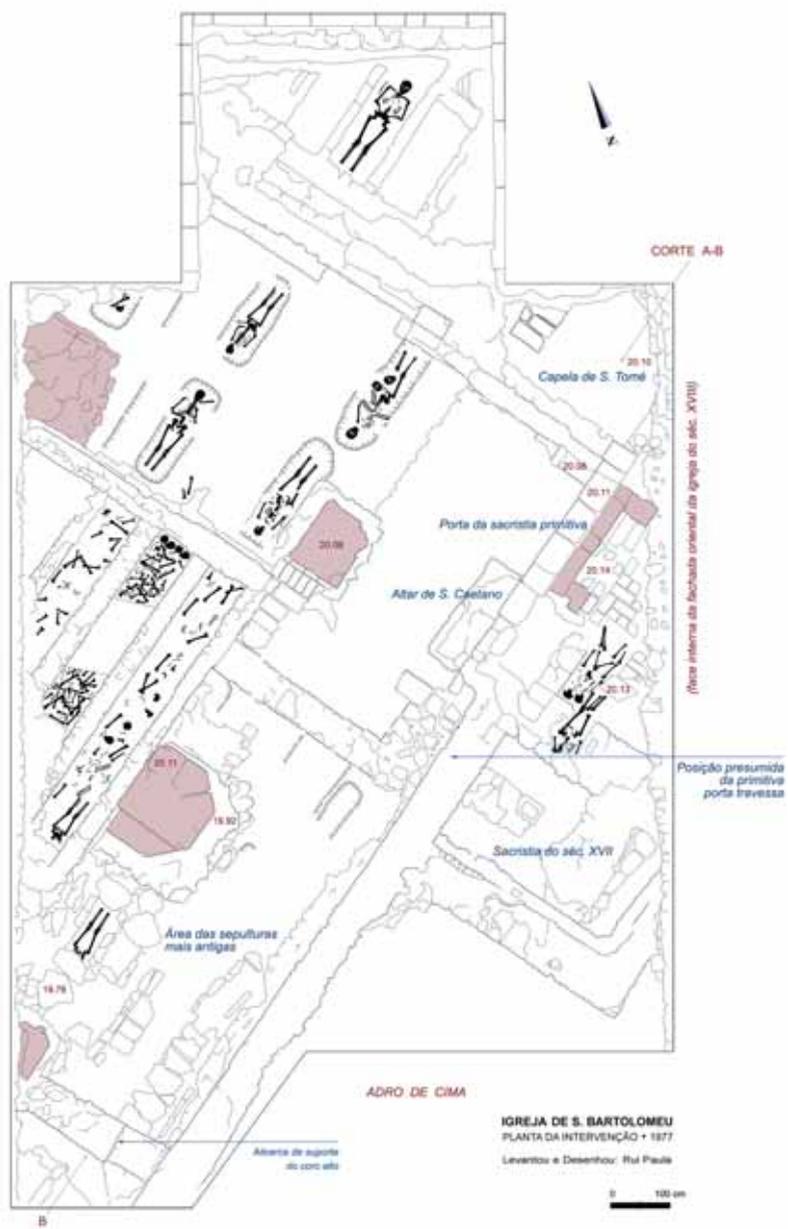
FIG. 3

A planta da igreja românica não pôde ser recuperada na totalidade (Figs. 2 e 3). A fachada ocidental e a nave do lado do Evangelho achar-se-ão sob a sacristia do templo actual – e uma sondagem na rua dos Esteireiros poderá permitir a observação do canto sudoeste da igreja. A cabeceira encontrar-se-á sob a entrada da igreja do séc. XVIII. O que foi posto a descoberto aproxima-se tanto, porém, da igreja românica de S. Tiago, mesmo nas dimensões, que nos parece verosímil reconstituir por esta a planta (e até o alçado) do templo românico de S. Bartolomeu (Fig. 4).

A planta da capela-mor de S. Bartolomeu não pôde ser recuperada. A alvenaria escalonada que ainda encontrámos no alinhamento do que seria o limiar da capela (Fig. 3) também nos não permitiu determinar ao certo quantos degraus subiriam do falso transepto à abside, tanto mais que, como abaixo veremos, alguns degraus poderão (ou deverão) atribuir-se a alteamentos que o piso da igreja sofreu ao longo dos tempos.

Na parede meridional da igreja, e logo a seguir a esse absidiolo, encontrámos vestígios de uma soleira de porta que abriria para uma pequena sacristia (Figs. 3, 4 e 6 e Fots. 4 e 6). Como abaixo veremos com mais pormenor, essa porta foi posteriormente condenada, ao mesmo tempo que a sacristia foi alargada.

Como anteriormente dissemos, a igreja românica terá tido uma pequena sacristia do lado nordeste (Figs. 4 e 6). É segura a posição da sua porta, que ficava no falso transepto, mesmo encostada ao absidiolo (Fig. 3; Fots. 4 e 6).

As Figs. 3 e 6 mostram a área da sacristia. Na espessura do muro sudoeste observámos um resto de cano de barro que escoaria as águas de algum pequeno lavabo (Fot. 10).

A construção da sacristia no séc. XVII obrigou a fazer, no interior da igreja e no tramo para o qual se abria a porta daquela dependência, um patamar que prolongava o nível do falso transepto. Um muro em π aguentava esse patamar (Figs. 3, 6 e 7; Fots. 1, 2, 12 e 13).

A orientação dos carneiros, paralelos aos muros da igreja românica (Figs. 3 e 6 e Fots. 1, 2 e 12), inclinou-nos, desde logo, a supô-los anteriores à demolição da igreja velha, embora, possivelmente, feitos em data não muito recuada relativamente a essa demolição. Aliás, na alvenaria de um dos carneiros encontrámos, reutilizado, um fragmento de pedra tumular com escrita do séc. XVI ou XVII, infelizmente apenas com algumas letras que não permitiram reconstituir nem nome nem data.

A instalação dos carneiros obrigou, porém, ao corte de um dos pilares da nave (Fig. 3 e Fots. 1 e 2). Tendo isto em conta, admitimos, como segunda hipótese, terem sido os carneiros construídos ao mesmo tempo que se destruía a igreja velha – ou imediatamente após a destruição mas antes de terem começado as obras do templo setecentista. Isto, aliás, justificaria o espaço de dois anos que mediou entre o encerramento da igreja ao culto (5 de Junho de 1755) e o lançamento da primeira pedra da igreja nova (16 de Julho de 1757). Neste caso, o templo românico teria sido demolido, os carneiros construídos, os ossos recolhidos nos carneiros e cobertos com alguma camada de terra – e só depois se teria começado a edificação da igreja nova.

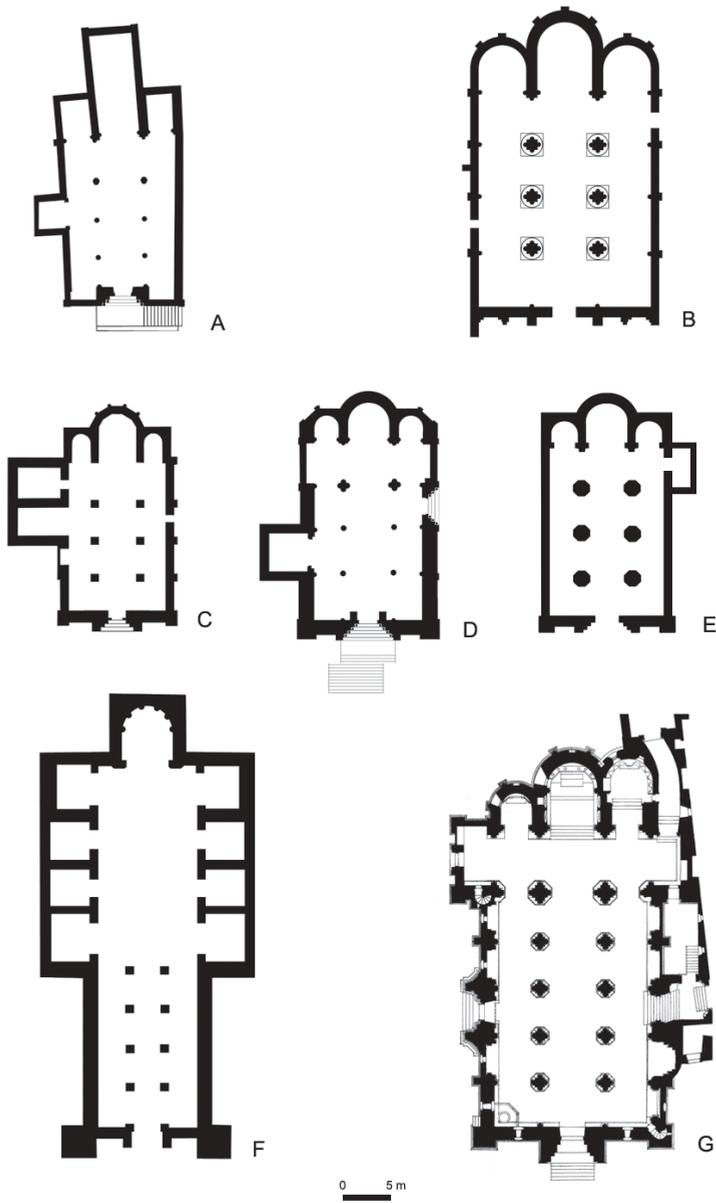
FIG. 5

Na Fig. 5 apresentamos as plantas das igrejas românicas de Coimbra, todas reduzidas à mesma escala, de modo a poderem comparar-se as suas dimensões.

A - S. Salvador, B - S. João de Almedina (hipotético), C - S. Cristóvão, D - S. Tiago, E - S. Bartolomeu, F - Santa Cruz (hipotético), G - Sé

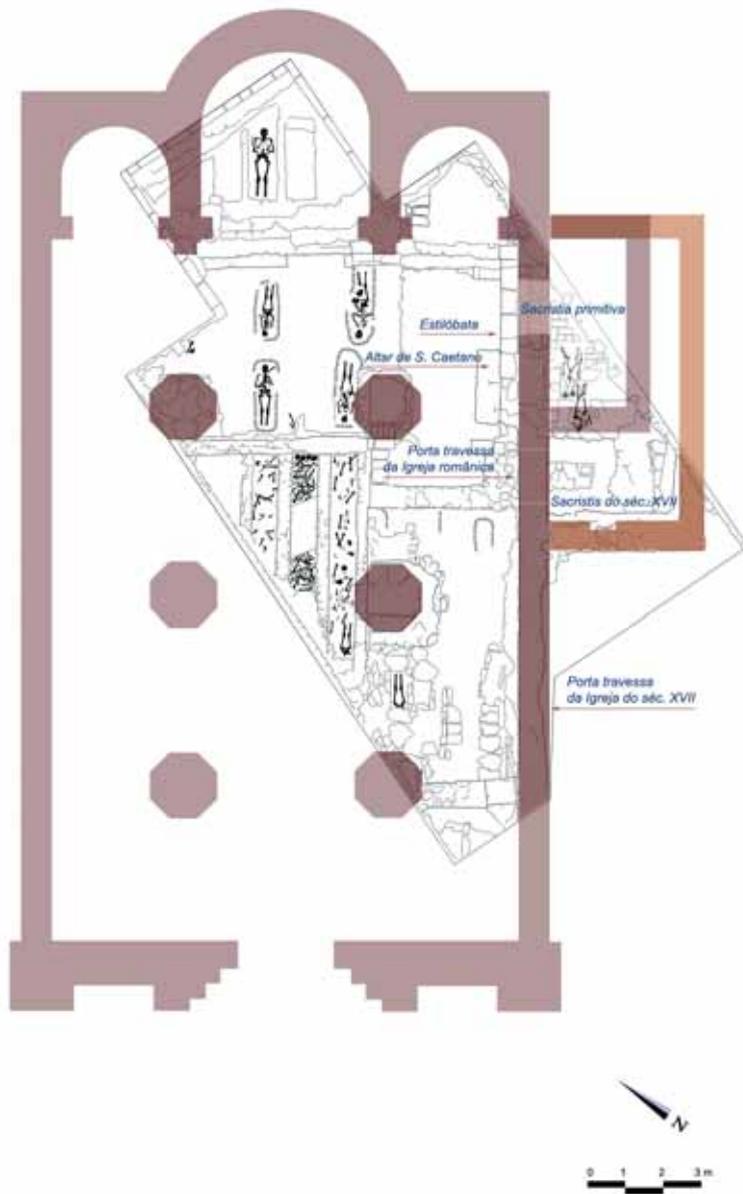
FIG. 6

O alargamento da sacristia, talvez efectuado no séc. XVII, terá condenado também uma porta lateral que a igreja românica teria na fachada voltada ao Adro de Cima e conduziu à abertura de uma nova porta travessa que o *Termo de como se achava a Igreja velha* nos permite situar no segundo tramo a contar da entrada principal do templo (Figs. 4 e 6).

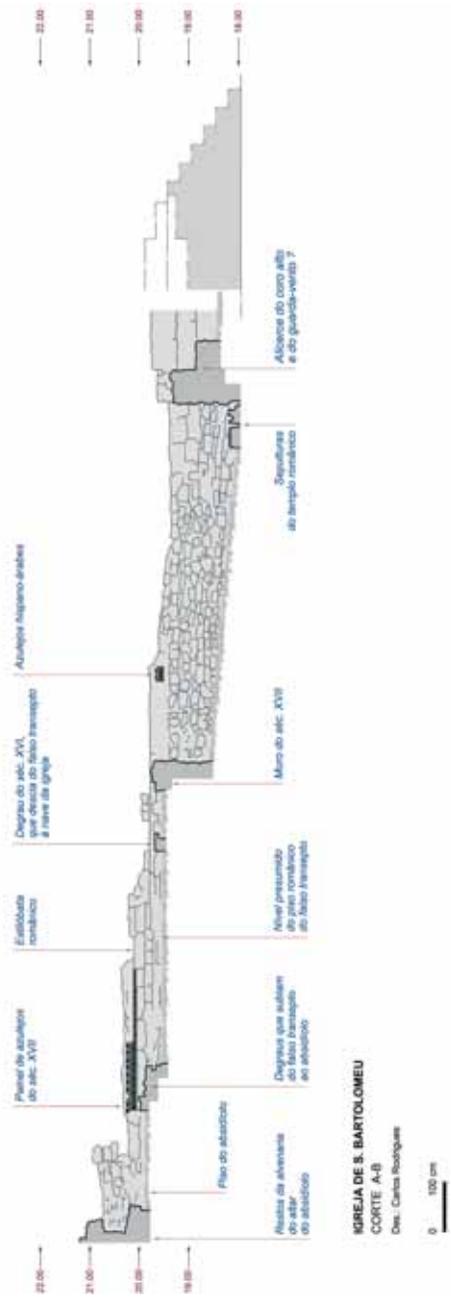
Fig. 7

Podemos, agora, observar os cortes das Figs. 7 e 8. A primeira representa o lado interno da parede do templo românico que deita para o Adro de Cima (ou do seu alicerce), tal como o observámos na nossa escavação. A segunda reconstitui o alçado da igreja.

soleira ou degrau da porta; e quanto ao altar das Almas, terá ficado sob a cabeceira da igreja barroca, onde não pudemos escavar. As nossas Figs. 7 e 8 representam, porém, um muro que nos parece ter sido erguido como sólido alicerce do coro alto a que aquele *Termo* se refere. Possivelmente, terá servido também de apoio a um guarda-vento.

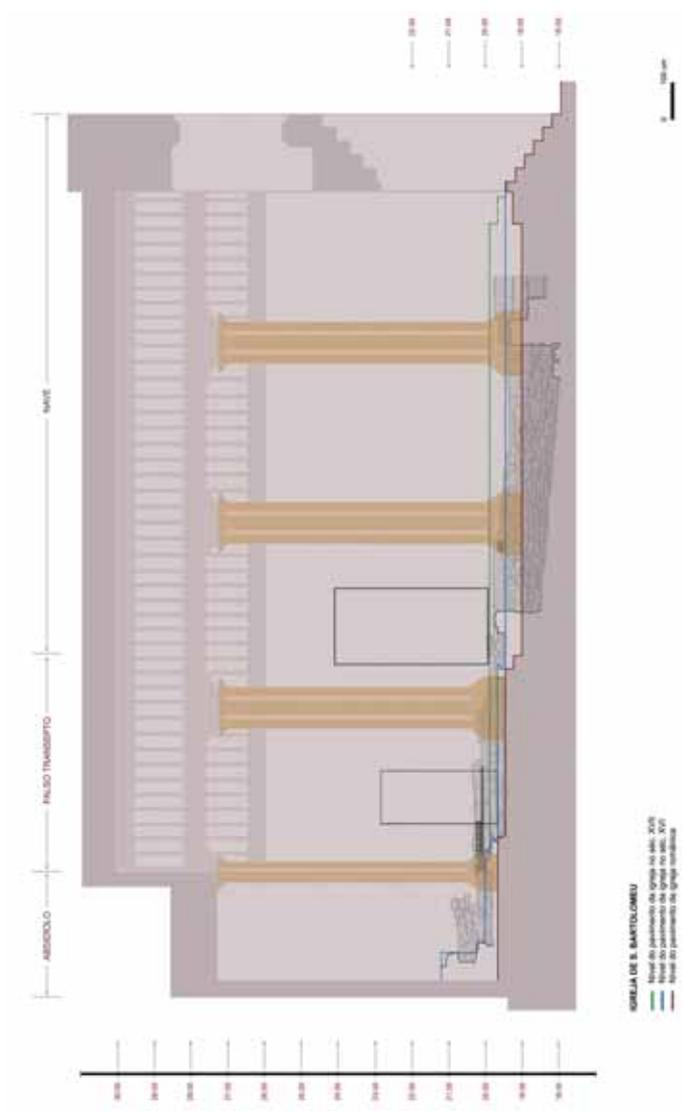
Na Fig. 8, o nível dos pisos é hipotético (ainda que tenha sido reconstituído tendo em conta diversos dados da escavação). Temos conservado um degrau românico que descia do absidiolo ao falso transepto. Se havia apenas um degrau, está correcta a cota que demos ao absidiolo. Mas haveria dois degraus? Nesse caso, deveríamos elevar a cota desta capela lateral. Do falso transepto descer-se-ia à nave por dois degraus.

No séc. XVI, o piso da igreja terá sido alteado, com maior elevação na nave do que no falso transepto. Deste último, descia-se agora à nave apenas por um degrau, aliás parcialmente conservado na nave colateral do lado leste (**Fot. 3**). A elevação do piso da nave terá feito desaparecer as bases octogonais dos pilares: o piso ficou ao nível das bases das colunas.

crer num alteamento do piso da igreja posterior ao séc. XVI (Fots. 1 e 2). Reconstituímos na Fig. 8 esse hipotético alteamento. Se ele existiu, a porta principal da igreja, cuja altura já tinha sido consideravelmente reduzida com a elevação do piso do templo no séc. XVI, terá sido mais reduzida ainda, a ponto de ter tornado inestético um portal que, no séc. XII, seria formoso.

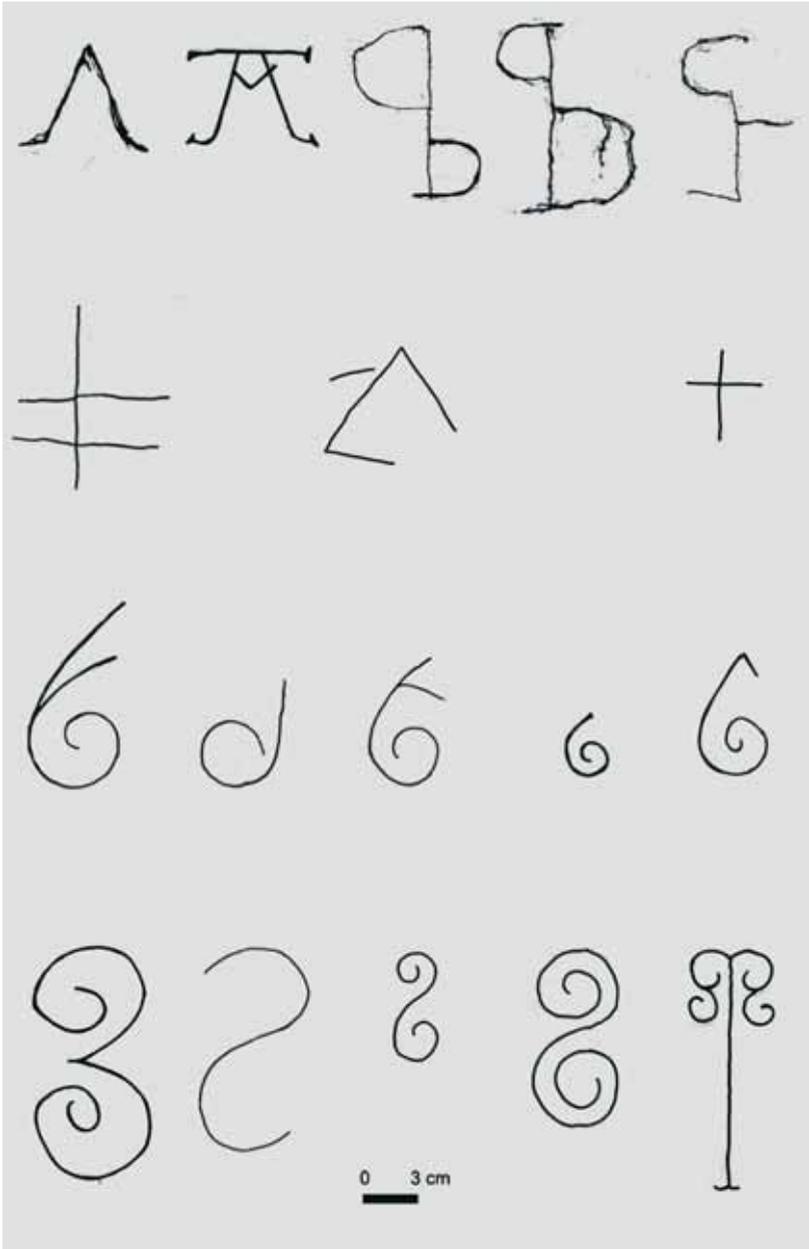
FIG. 10

Na igreja nova foram reutilizadas muitas pedras da velha. Na Fig. 10 reproduzimos as siglas que o Dr. António José Nunes Pinto pacientemente decalcou em silhares ainda *in situ* ou reaproveitados na obra nova.

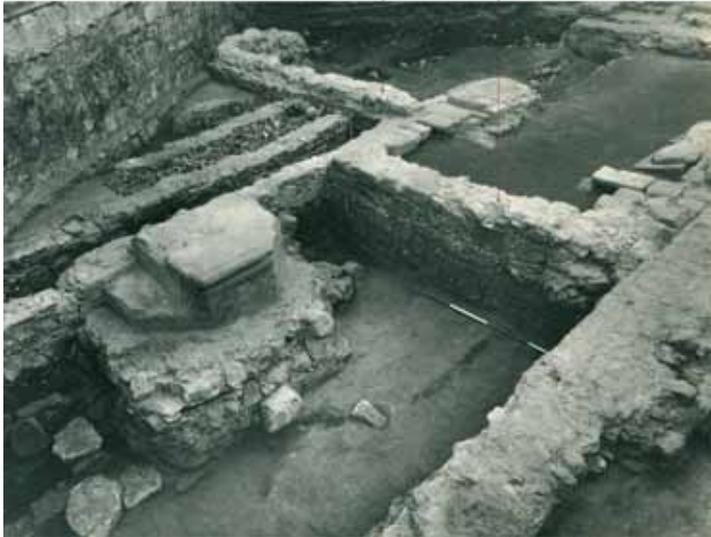
Foto 1

Os pilares, seguindo o modelo da Sé Velha, tinham base octogonal (Fots 1 e 2), sobre a qual se erguia um pilar quadrado com quatro meias-colunas adossadas. Permanece, porém, um problema. A base que descobrimos no falso transepto (Fig. 3 e Fot. 3) não parece consentir um plinto octogonal e, sobre ele, um pilar quadrado com colunas adossadas. Parece não ter área senão para uma coluna simples. Ora, verificando-se noutras igrejas uma diferença entre pilares (ou colunas) do falso transepto e da nave, a solução normal é a inversa: em Santiago (Coimbra), por exemplo, os pilares quadrados com colunas adossadas erguem-se no falso transepto e as colunas simples, na nave. Se, no falso transepto de S. Bartolomeu, havia inicialmente pilares com colunas adossadas, o que observámos nas nossas escavações terá resultado de severa amputação. Esta não se nos afigura inteiramente impossível, tanto mais que, como adiante veremos, os pilares da nave foram, a certa altura da vida da igreja, amputados. Na nave permanecem, porém, as grandes sapatas de alvenaria. A sapata que descobrimos no falso transepto corresponde a um quadrado bem mais pequeno e não reconhecemos sinais óbvios da sua amputação. Parecendo bem maior a sapata de alvenaria que ainda observámos a noroeste, no limite da nossa escavação, mas infelizmente muito desfeita pelas obras da igreja do séc. XVIII, podemos considerar que estas obras (ou outras anteriores) cortaram e reduziram muito a sapata a que anteriormente nos referimos. Se assim foi, haveria também, no falso transepto, pilares colonados idênticos aos da nave.

Muro do séc. XVII ou XVIII ?

Muro do séc. XVII

Se observarmos as Fots. 1 e 2, e nestas, a base octogonal, vemos que o muro do carneiro contíguo pode ter coexistido com um pilar quadrado mas implicou, necessariamente, pelo menos a destruição da coluna adossada do lado noroeste.

Fica a pergunta sem resposta. Talvez documentação inédita (ou que não conhecemos) contenha a resposta que, arqueologicamente, não sabemos dar. Mas não deixaremos de observar que, no limite do falso transepto, e sobre o degrau que identificámos como do séc. XVI, foi a certa altura lançado um murete de cerca de 0,20 m de altura que deixa

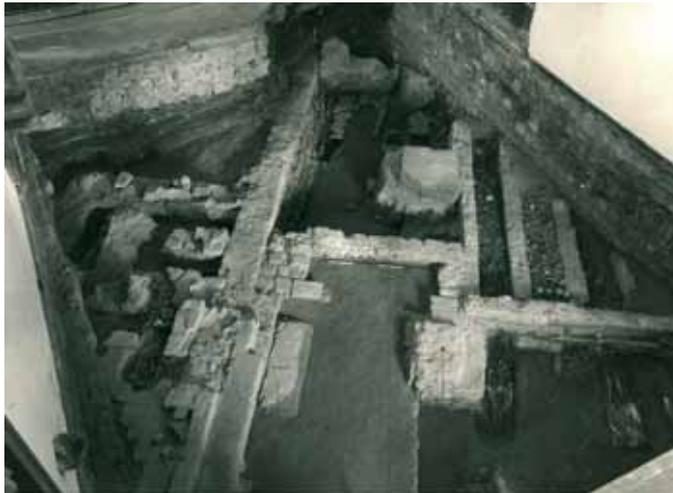
Foto 2

Altar de S. Caetano

Muro
do séc. XVII

Base
de pilar românico

Muro do séc. XVII
ou XVIII ?

Feitos os carneiros, recolheram-se neles, a trouxe-mouxe, os ossos de muitas inumações antigas. Nas Fots. 2 e 12, que mostram com clareza a base octogonal de um pilar cortada do lado direito para a inserção do muro de um carneiro, vêem-se outros dois muros. Delimitam-se, assim, três carneiros. Na vala mais próxima do pilar, os ossos não foram por nós remexidos durante a escavação e a fotografia ilustra, pois, o estado em que os ossos se encontravam. A vala seguinte apresenta um empilhamento feito por nós: tendo escavado completamente o carneiro mais distante do pilar (que, nas fotografias, se apresenta vazio), reunimos no anterior os ossos removidos, bem como alguns de outros carneiros da igreja.

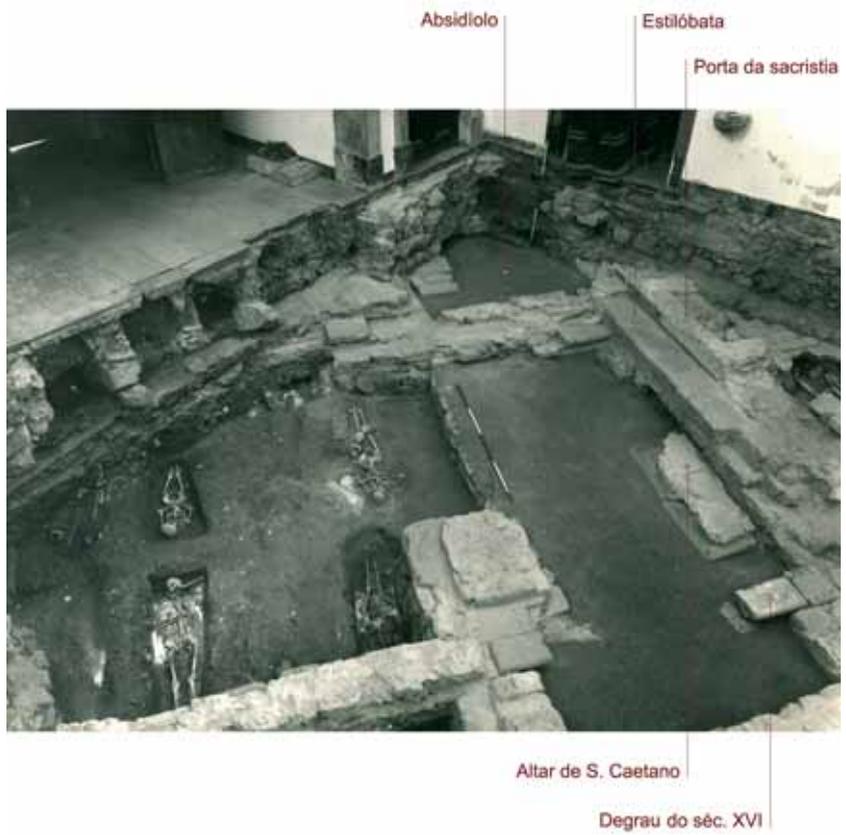
Foro 3

O absidiolo do lado da Epístola era, segundo o *Termo de como se achava a Igreja velha*, consagrado a S. Tomé. Nas Fots. 3 e 5, ao fundo, vemos ainda algumas lajes calcárias do seu pavimento e, meio desfeitos, os degraus que subiam do falso transepto ao absidiolo. Do lado direito observam-se os bons silhares do estilóbata que corria ao longo da parede interna da igreja – um dos quais marcado com uma sigla (Fot. 7). Na mesma Fot. 3, um maciço de alvenaria, com muita cal, sobre uma grande laje calcária rectangular, corresponde ao altar de S. Caetano. Na mesma Fot. 3 podem ver-se também a base de um dos pilares do falso transepto (em frente do altar de S. Caetano) e duas pedras do degrau que descia do falso transepto à nave da igreja. Por último, vê-se, recuada relativamente ao estilóbata, a porta que dava para a sacristia da igreja.

Altar de S. Caetano

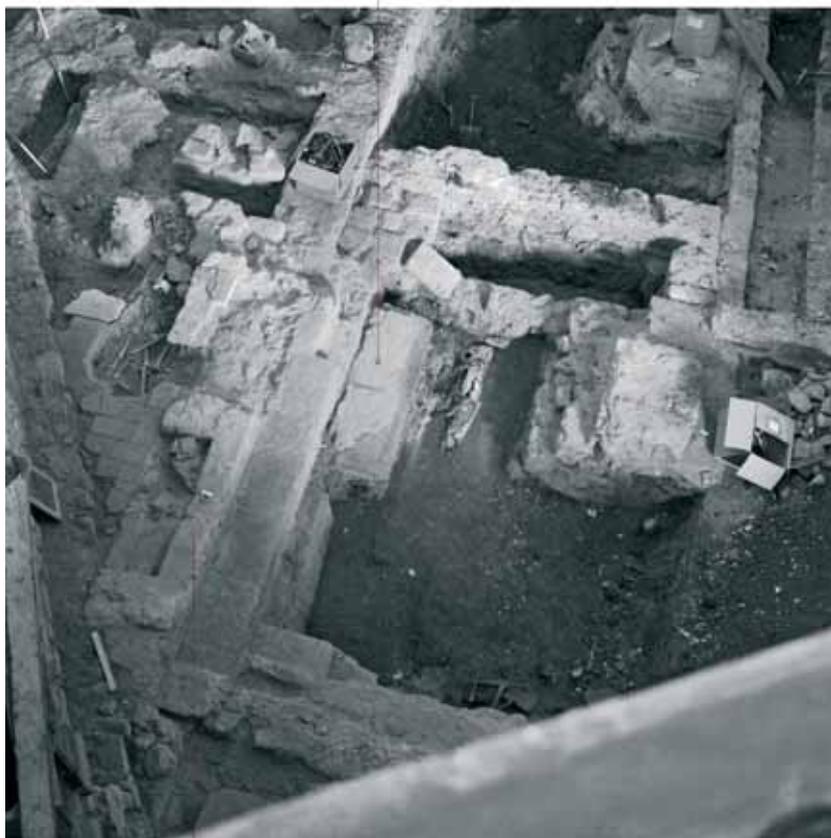
Foto 4

Porta da sacristia românica

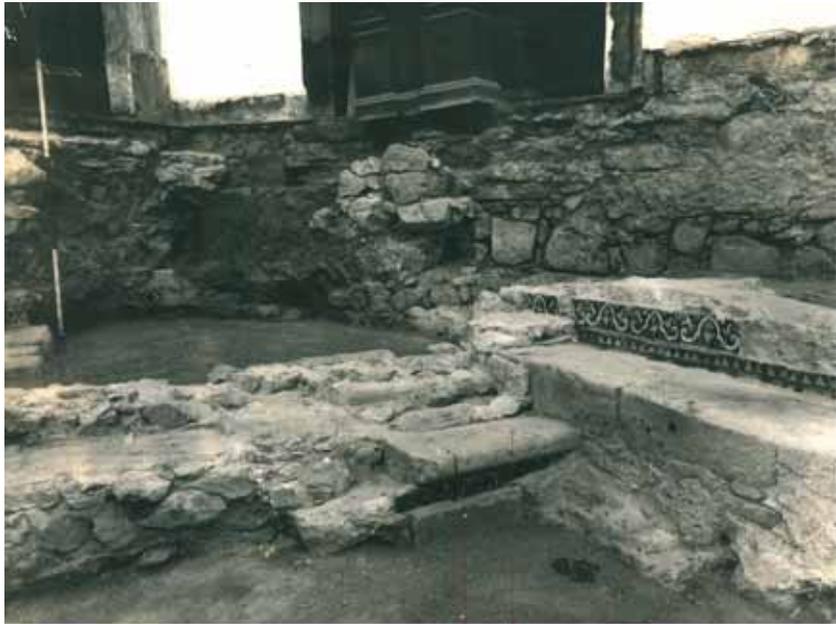
Foto 5

A Fot. 5 aproxima-nos dos degraus meio desfeitos que subiam ao absidiolo. À direita, recuada relativamente ao estilóbata, vemos a parte inferior de um painel de azulejos de tapete do séc. XVII. Em frente e abaixo do estilóbata, um maciço de alvenaria, também meio desfeito, suscita-nos dúvidas de cronologia. Pode tratar-se de restos de degrau românico (que, neste caso, desceria da sacristia ao falso transepto, servindo o próprio estilóbata de degrau intermédio). Mas a relação desse maciço com os degraus do absidiolo deixa-nos suspeitar de um alteamento desse hipotético degrau no séc. XVI ou mesmo em data posterior.

Degrau românico

Degrau do séc. XVI

Voltando à Fot. 5, observa-se, acima do espelho de azulejos do séc. XVI, um degrau de focinho boleado (que seria anacrónico atribuir

ao templo românico e por isso datamos do mesmo séc. XVI). Observa-se ainda que a alvenaria de um último degrau (o mais alto) se sobrepõe ao painel de azulejos de tapete do séc. XVII. Deve ter havido, pois, um segundo alteamento do piso do absidiolo, realizado em data tardia do séc. XVII ou já no XVIII.

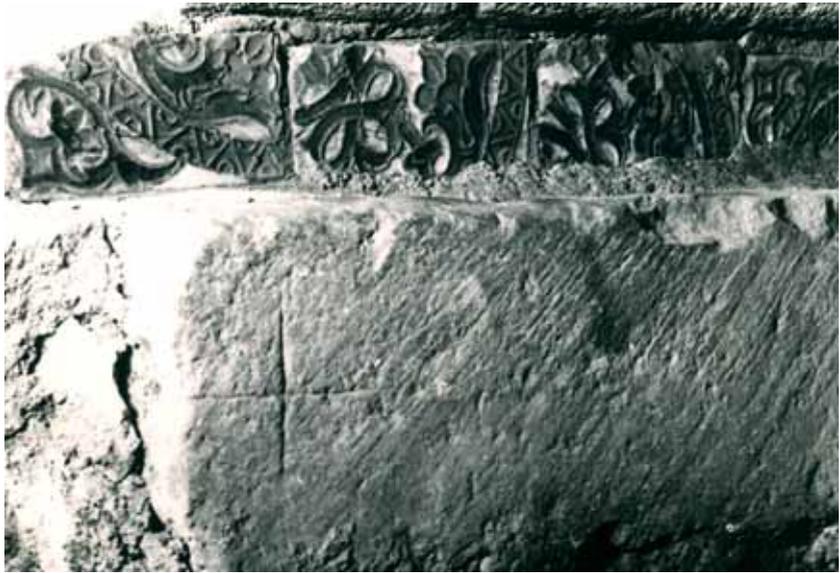
Foto 8

A Fot. 8, finalmente, mostra em pormenor o degrau românico do absidiolo, com marca de canteiro e, sobre ele, um espelho de azulejos hispano-árabes. Nos inícios do séc. XVI, o pavimento do templo foi alteado. Foi então que se forrou o espelho do degrau de azulejos hispano-árabes.

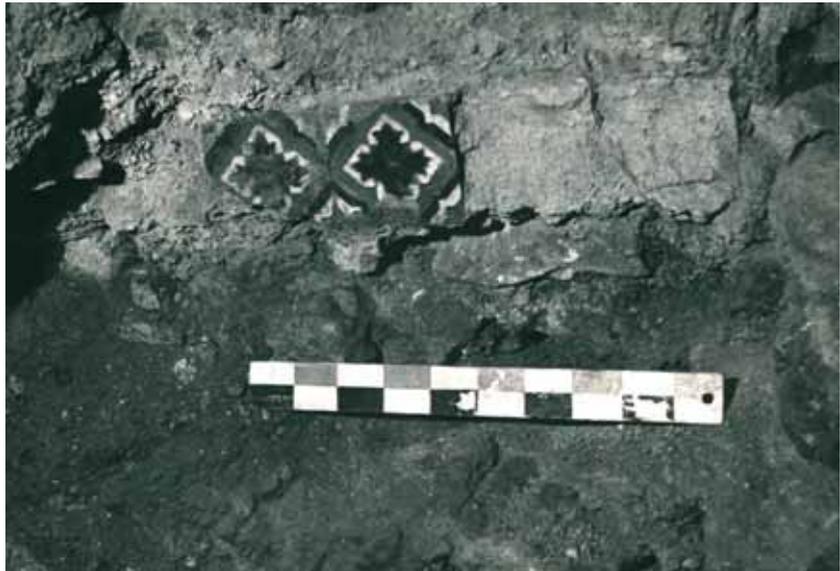
Foto 9

A Fot. 9 mostra, ao fundo do absidiolo, e num maciço muito irregular de alvenaria, dois azulejos hispano-árabes (e negativos de outros). Trata-se de restos do frontal do altar que existia neste absidiolo, e que, nos inícios do séc. XVI, terá sido revestido de azulejos daquele estilo.

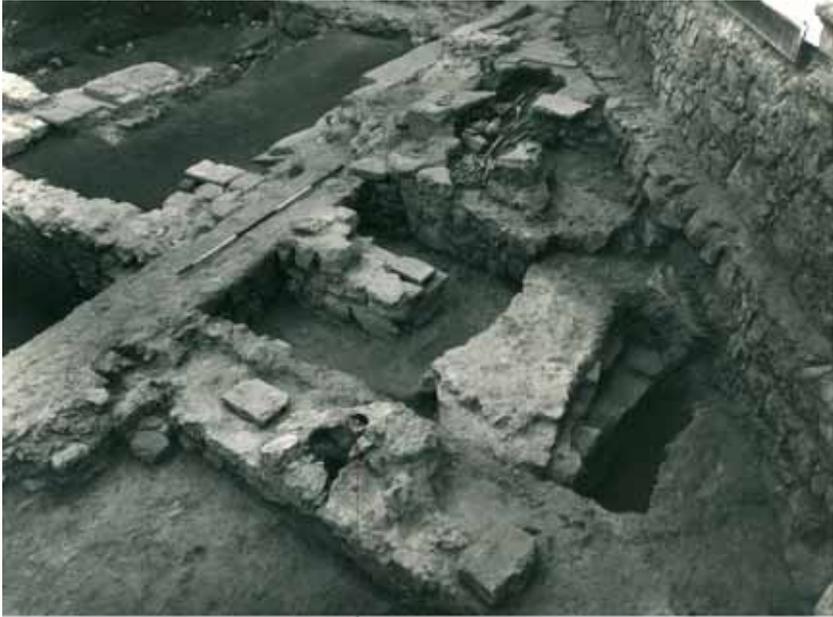
Foto 10

Conservavam-se algumas tijoleiras do piso da sacristia do séc. XVII (Fot. 10). O piso estava roto em vários pontos, designadamente por uma cova onde se achavam duas inumações (Fot. 11 e Fig. 9). O registo dos enterramentos da igreja de S. Bartolomeu permite, aliás, saber que, entre 1751 e 1755, se fizeram 11 enterramentos na sacristia (RIBEIRO, 1973: 133). O ano de 1755 foi, recordamos, o do encerramento da igreja ao culto, para se proceder à sua demolição.

Cano

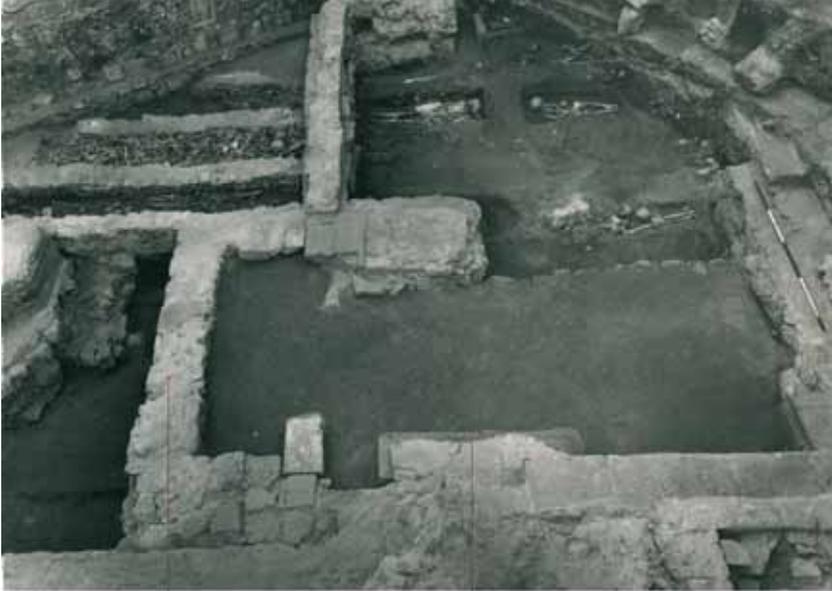
Foto 12

Muro do séc. XVII

Altar de S. Cristóvão

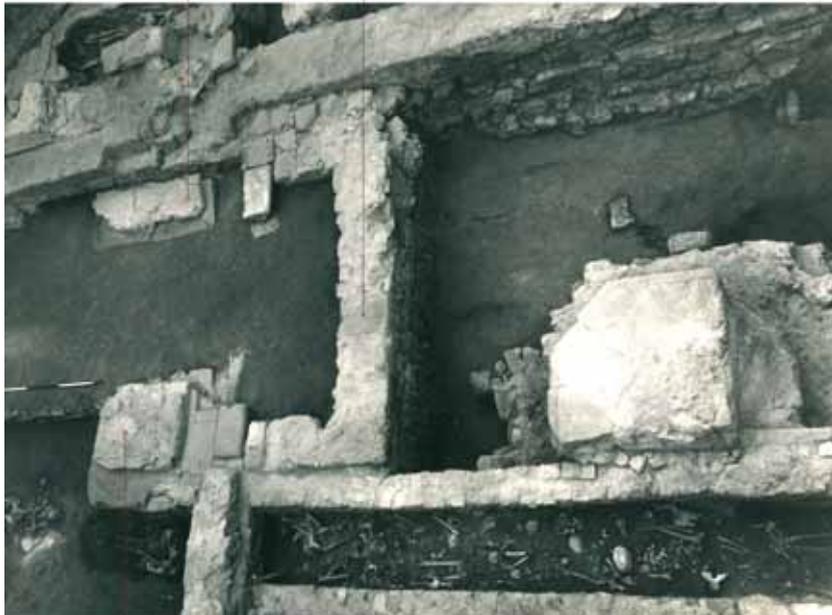
Foto 13

Altar de S. Cristóvão

Muro do séc. XVII

Base de pilar românico

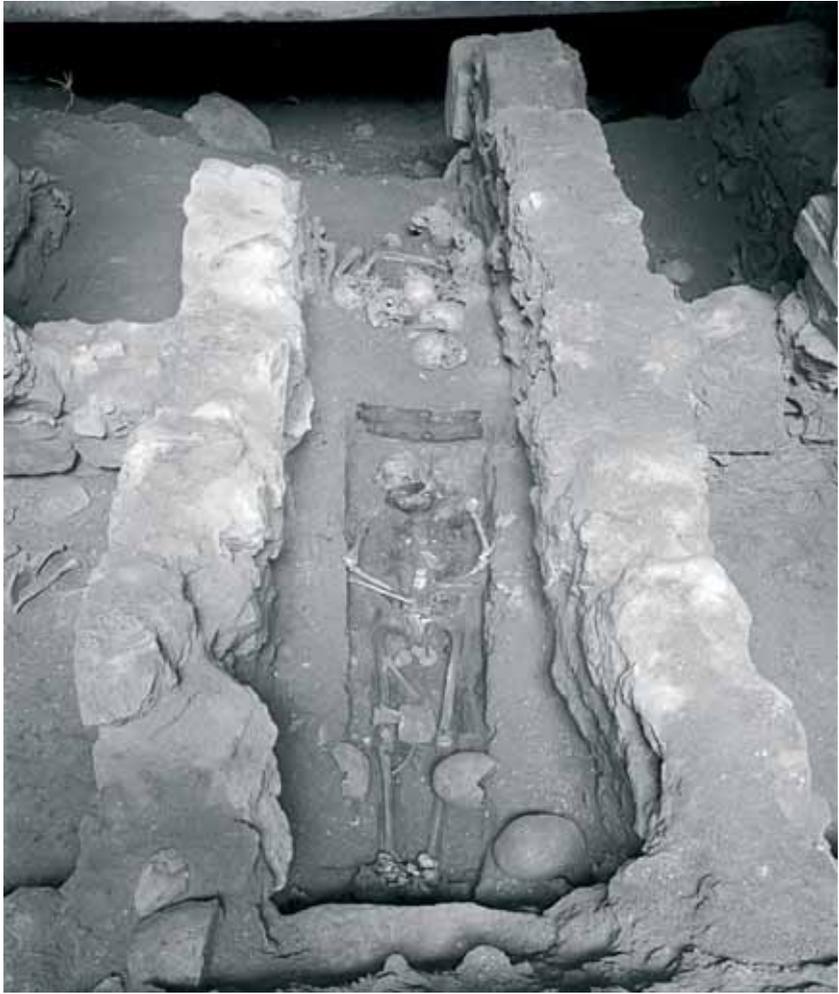
Foto 16

No espaço da capela-mor românica encontrámos três carneiros e, num deles, ainda em perfeita conexão anatómica, um esqueleto (Fot. 16). No espaço correspondente ao falso transepto, onde não existiam carneiros, observámos quatro esqueletos também em conexão anatómica (mas, para além deles, outros ossos dispersos (Fot. 17). Pelo registo dos enterramentos da igreja, sabemos que, entre 1751 e 1755, foram enterrados sete indivíduos no cruzeiro e um na capela-mor (RIBEIRO, 1973: 133).

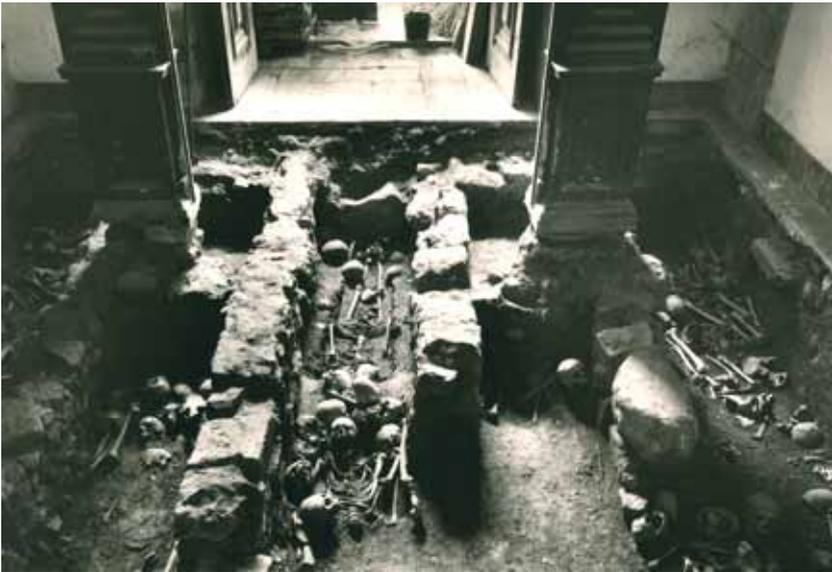
Foto 18

Voltando ainda à entrada da igreja do séc. XVIII, encontrámos também aqui carneiros, mas agora com muros paralelos aos da igreja nova (Fot. 18). Tais muros, aliás, achavam-se a nível superior aos dos que anteriormente descrevemos – pelo que devemos supô-los construídos na igreja barroca. É bem possível que toda a igreja nova tenha sido provida de um sistema de carneiros, que já não teremos encontrado quando tomámos conta das escavações. Infelizmente, redigido este relatório 30 anos depois de realizados os trabalhos, já não nos recordamos do que nos terá dito o P^c. Nunes Pereira, ao tempo prior da igreja, sobre as escavações que ele mesmo fez antes de pedir a nossa intervenção.
