# A Geologia de Engenharia e os Recursos Geológicos

## PLANTA GEOLÓGICA-GEOTÉCNICA DA FUNDAÇÃO DA BARRAGEM DE ALQUEVA

**PALAVRAS CHAVE:** Alqueva, fundação da barragem, planta geológica-geotécnica.

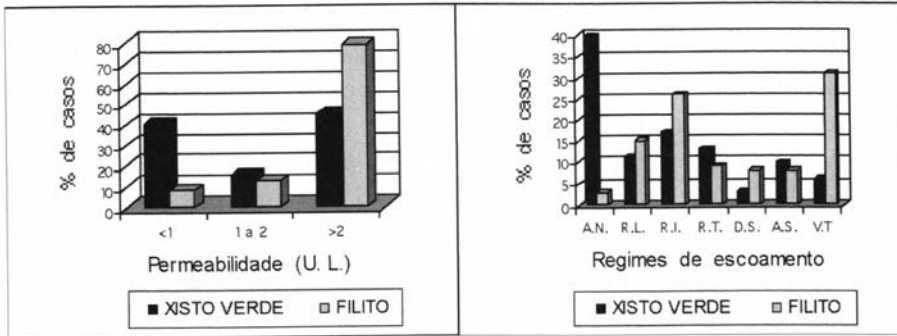
Fig. 1 – Valores da permeabilidade e regimes de escoamento obtidos nos ensaios realizados nas sondagens seleccionadas (adaptado de [6]).

De acordo com a análise sobre um conjunto de ensaios Lugeon, em sondagens cujo posicionamento foi considerado mais representativo da fundação da barragem, foi obtida a distribuição dos valores da permeabilidade e dos regimes de escoamento apresentada na figura 1.

Deve-se assinalar que a caracterização efectuada em [6] é anterior à execução do tratamento das fundações, pelo que, presentemente, e após o mesmo, será de esperar ter-se produzido uma alteração significativa das condições hidráulicas do maciço rochoso.

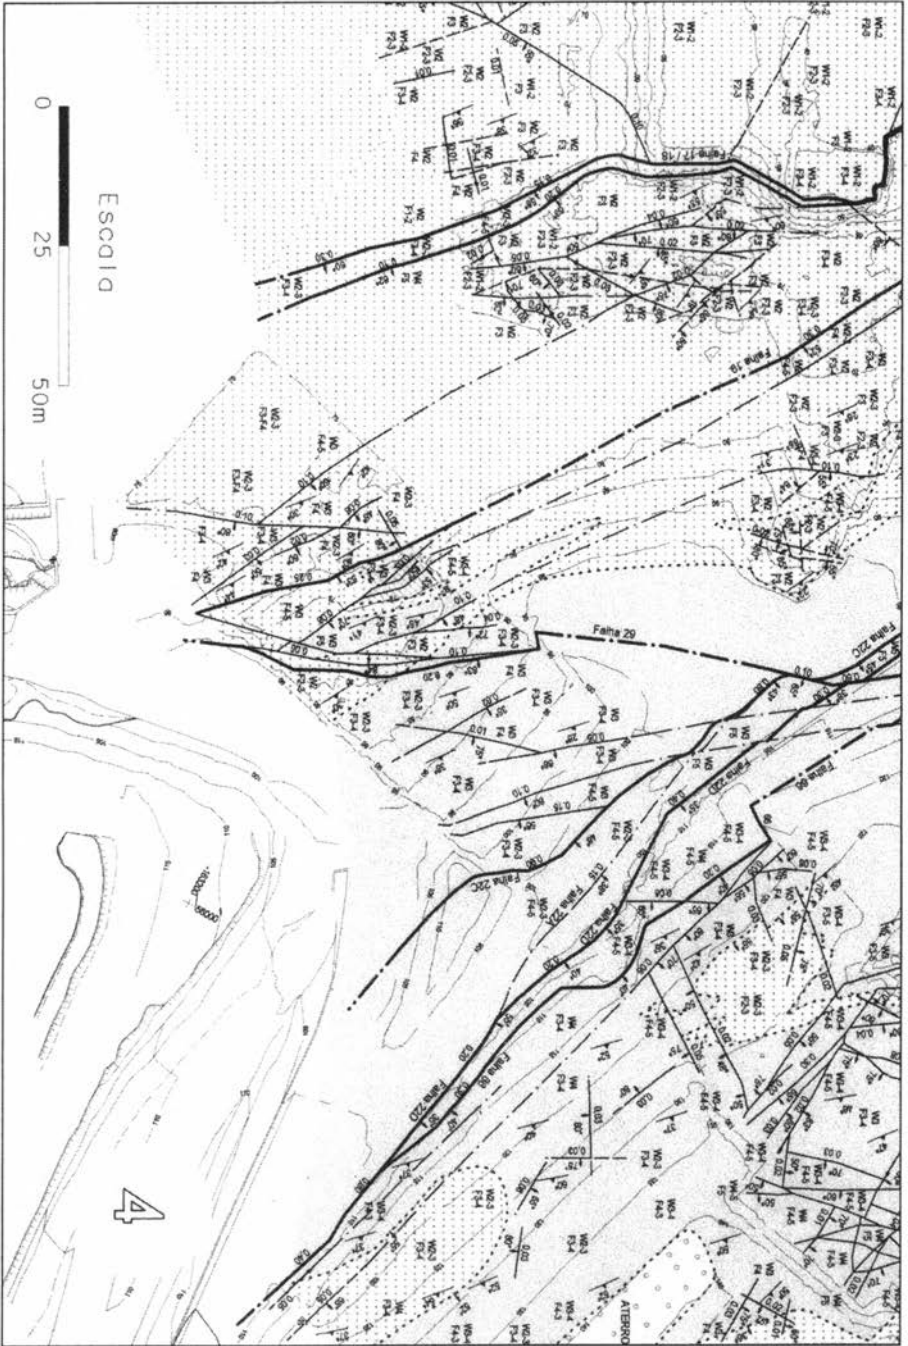
# PLANTA GEOLÓGICA-GEOTÉCNICA DA FUNDAÇÃO DA BARRAGEM DE ALQUEVA

A Planta geológica-geotécnica da Fundação da Barragem do Alqueva, em anexo no final do texto, constitui uma síntese dos elementos geológicos e geotécnicos resultantes da cartografia das superfícies escavadas da fundação da barragem e da central hidroelétrica, obtidos no decurso dos levantamentos efectuados entre 1996 e 2002, pela HIDRORUMO, S.A. e, posteriormente, pela EDP Produção EM, S.A., no âmbito da sua prestação de serviços à EDIA – Empresa de Desenvolvimento e Infra-estruturas do Alqueva, S.A.

Os elementos da cartografia geológica-geotécnica, obtidos antes da colocação dos primeiros betões, permitiram verificar a adequabilidade das características mecânicas da fundação às estruturas a construir e forneceram informação de base para a realização do projecto dos elementos de reforço da fundação (recravas) e para o projecto de consolidação e impermeabilização das fundações da barragem e central, através da injeção de caldas de cimento.
