RISCOS, SAÚDE E SOCIEDADE

A INUNDAÇÃO DO DIA 31 DE JANEIRO DE 2015 NA BACIA INFERIOR DO RIO CEIRA.
CONTRIBUTO PARA O CONHECIMENTO DOS RISCOS E IMPORTÂNCIA DA INFORMAÇÃO PARA A GESTÃO DA EMERGÊNCIA*

JANUARY 31ST 2015 FLOODING IN THE LOWER BASIN OF THE CEIRA RIVER.
CONTRIBUTION TO THE KNOWLEDGE OF THE HAZARD AND THE IMPORTANCE OF INFORMATION TO EMERGENCY MANAGEMENT

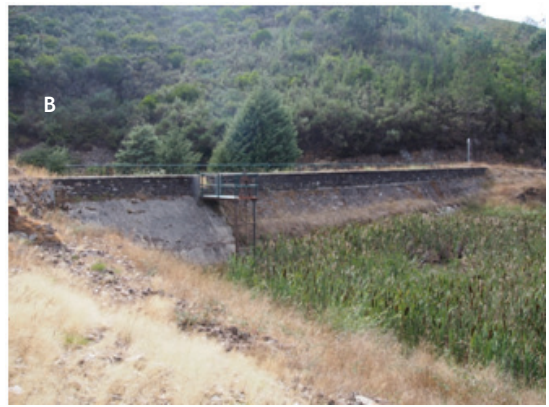
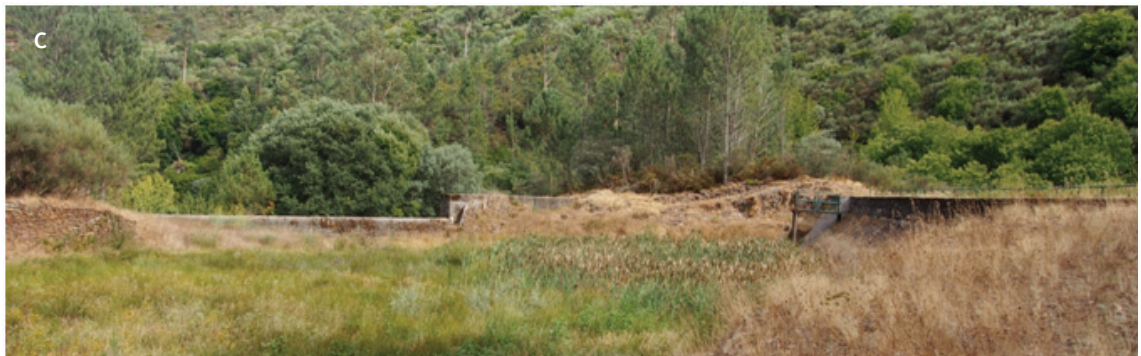
Fot. 1 - Açude da Castanheira: A - Pormenor da vista frontal; B - Detalhe, visto do interior; C - Visão geral, tomada do interior, com o açude à direita da fotografia e o descarregador de cheias à esquerda (fotografias de Luciano Lourenço).

O açude da Castanheira (fot. 1) recolhe as aflúências da bacia hidrográfica própria, com 24,4 km² de superfície, e que descarrega através de um túnel de 1327 metros de comprimento para o açude do Tojo (fot. 2) que, por sua vez, também recolhe aflúências da sua própria bacia de receção, com uma área de 3,8 Km², e que, depois, também descarrega por túnel, com 1930 metros de extensão, para a albufeira do Alto Ceira.

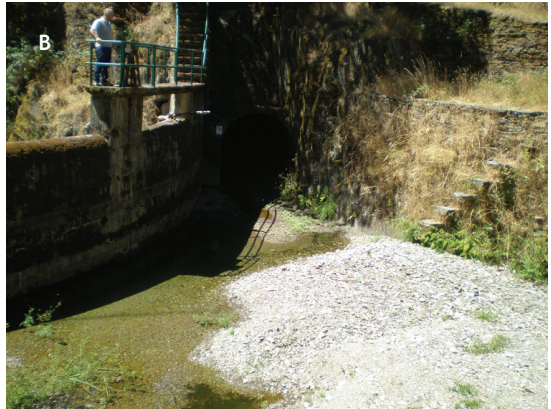
Fot. 2 - Açude do Tojo: A - Pormenor da vista frontal; B - Detalhe do interior (fotografias de Carlos Cruz).

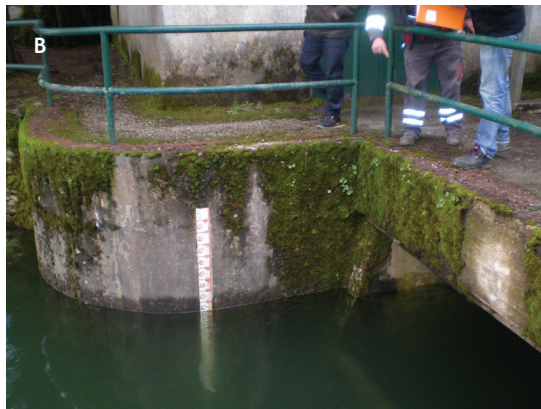
Fot. 7 - Entrada do túnel efluente da albufeira do Alto Ceira: A - em águas baixas; B - pormenor em águas altas (fotografias de Carlos Cruz).

gravidade, para a albufeira de Santa Luzia, já na bacia do Rio Unhais, através de outro transvase também em túnel (fot. 7). Esta derivação tem uma extensão com cerca de 6945 m e uma capacidade máxima de vazão à volta de 10,8 m³/s, em nível de pleno de armazenamento (NPA), correspondente à soleira do descarregador, o qual ocorre à cota 665,40m. Contudo, este valor de vazão pode aumentar para 12,4 m³/s sempre que se atinja a cota 667,00m.

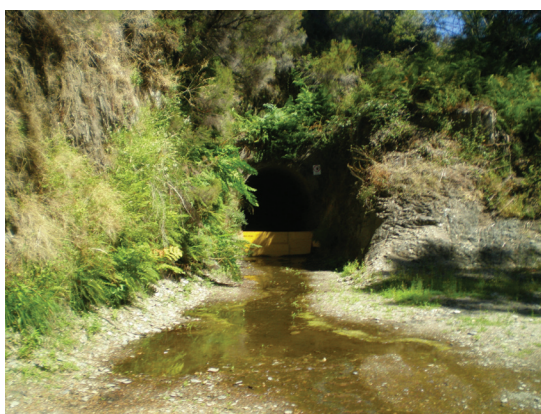
Fot. 8 - Açude do Ceiroco: Pormenor da saída do túnel do Alto Ceira, com a passagem barrada devido às obras de conservação (fotografia de Carlos Cruz).

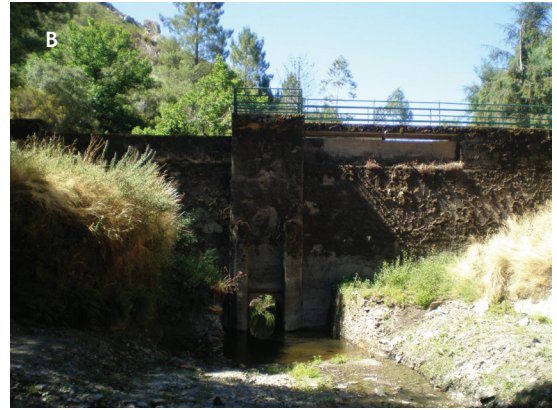
Fot. 10 - Açude do Ceiroco: A - Pormenor da vista frontal (fotografia de Luciano Lourenço); B - Detalhe do interior (fotografia de Carlos Cruz).

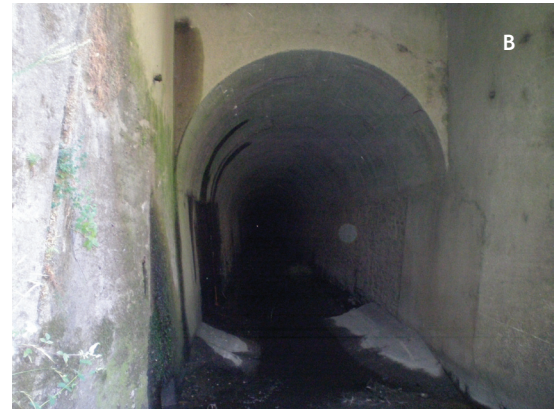
Fot. 11 - Entrada no túnel do Ceiroco: A - Vista geral; B - Pormenor. O ponto branco que se vê no interior corresponde à "luz ao fundo do túnel" da saída, porque se trata de um túnel reto (fotografias de Carlos Cruz).

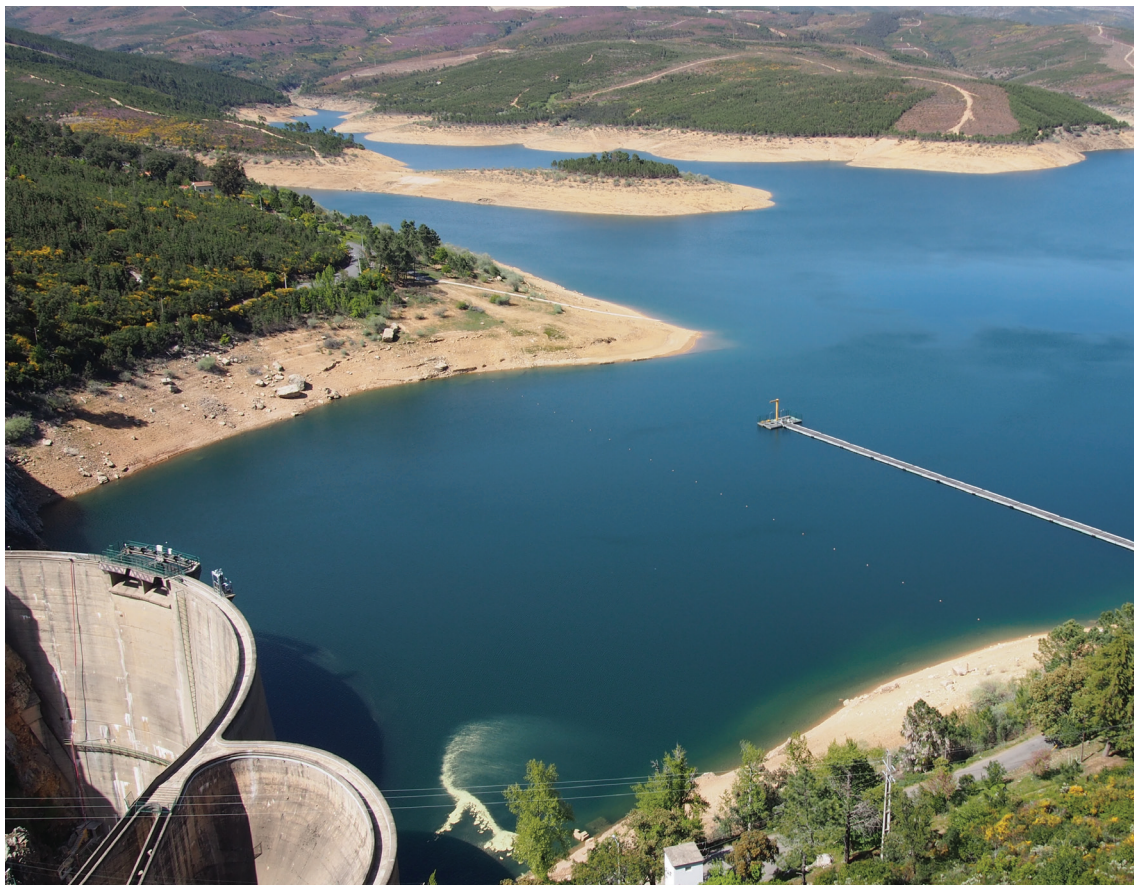
Fot. 14 - Vista geral da albufeira da barragem de Santa Luzia, em abril de 2015 (fotografia de Luciano Lourenço).
Photo 14 - Overview of Santa Luzia dam reservoir in April 2015 (photography of Luciano Lourenço).

conquistadas com a rede de açudes e túneis: Castanheira 5,40 km², Tojo 3,65 km², Alto Ceira 24,51 km², Ceiroco 3,70 km², pequenas bacias que vertem para o canal adutor ao Ceiroco 6,82 km², essa superfície aumenta 44,08 km², o que quase duplica a área de drenagem afluente à central do Esteiro que, deste modo, possui uma bacia de receção que totaliza 100, 48 km².
