REVISTA DE GEOGRAFIA FÍSICA APLICADA  
NO ORDENAMENTO DO TERRITÓRIO E  
GESTÃO DE RISCOS NATURAIS

## Riscos Naturais na Alcobaca Cisterciense

J. Pedro Tavares\*

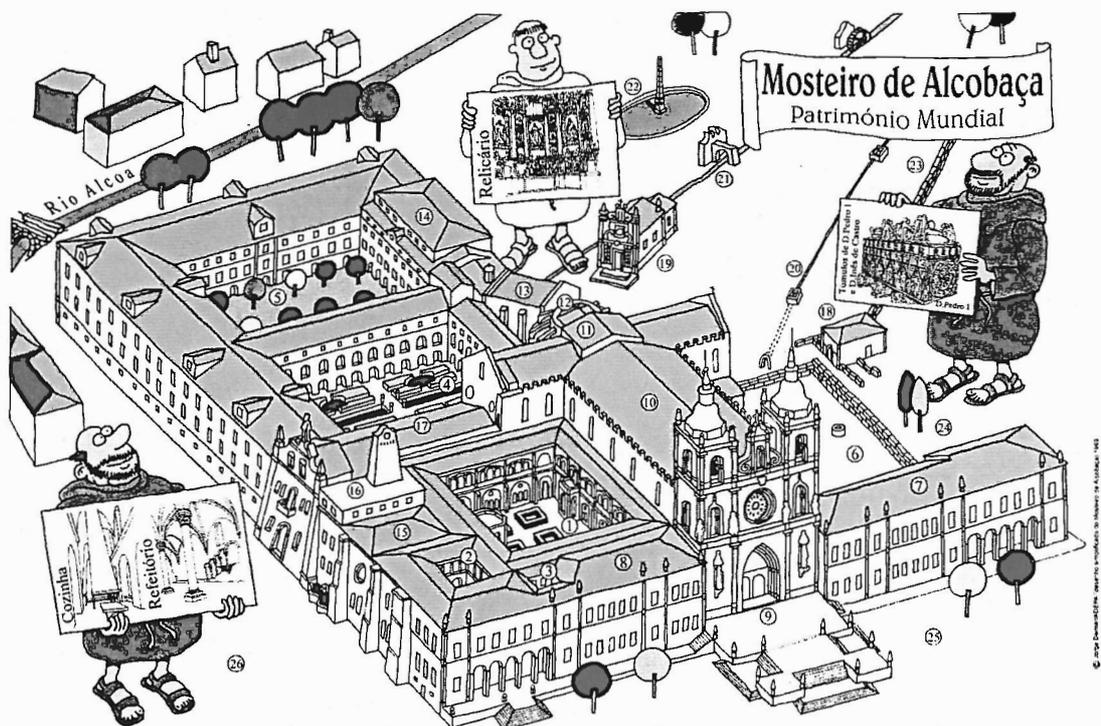
1- Claustro de D. Diogo ou do Silêncio (séc. XIV e séc. XVI) 2- Claustro de D. Afonso (Palácio Abacial) (séc. XVIII) 3- Claustro da Prisão (séc. XVIII) 4- Claustro do Cardoal ou dos Sócios (séc. XVI) 5- Claustro da Biblioteca ou do Ilarbadouro (séc. XVII e XVIII) 6- "Claustro Sul" do Colégio da Conceição (traves) (séc. XVII e outros) 7- Ala Sul 8- Ala Norte, Sala dos Reis, Sala das Condições, Palácio Abacial (séc. XIII e XVIII) 9- Fachada Barroca (séc. XVIII) 10- Naves da Igreja (séc. XII e XIII) 11- Transeptos Altar Maior 12- Drumalatório (séc. XII) 13- Sacristia e Relicário (séc. XVI a XVIII) 14- Biblioteca (séc. XVIII) 15- Refeitório (séc. XIII-XVI) 16- Cozinha (séc. XVIII) 17- Dormitório (são superior) Sala do Capítulo, Parlatorio, Sala dos Moços (séc. XIII e seguintes) 18- "Letero" 19- Capela do Desterro e Jardim das Virtudes (séc. XVIIe XVIII) 20- Calera de água potável 21- Levada com chafarizes 22- Lago do Obelisco 23- "Cerca" 24- Jardim Romântico da Fundação "Mama e Oliveira" 25- Rossio 26- Praça D.Afonso Henriques (antiga "Quiladra Seca")

Foto 1 - Desenho Perspectivado Esquemática do Conjunto Monumental do Mosteiro de Alcobaça (P.TAVARES, J.DELMAR, 1999).

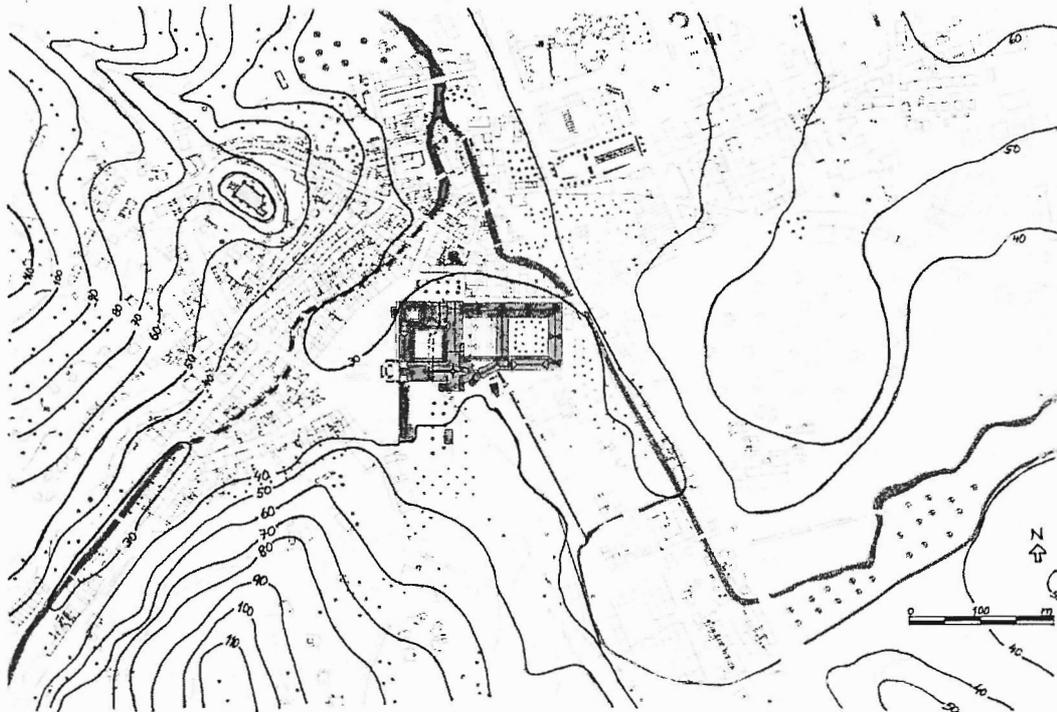
Foto 2 - Planta de Alcobaça 2000, com o Mosteiro, as linhas de água e as curvas de nível realçadas (P.TAVARES, 2001), sobre base digital da C.M.Alcobaça.

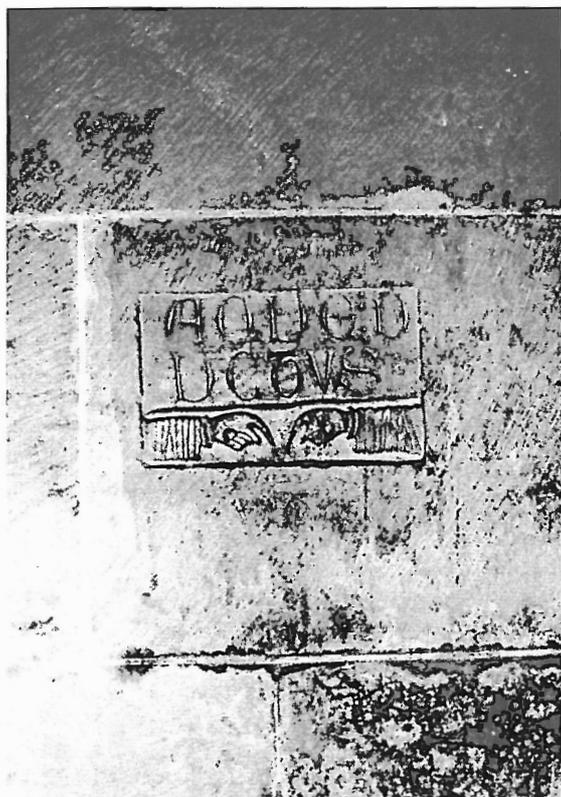
Foto 3 - Expressivo "guardião técnico" no Alçado interior da Nave Colateral Norte, assinalando o local de passagem de duas condutas de alimentação de Água Potável do Lavabo e da Cozinha (P.TAVARES, 1999).

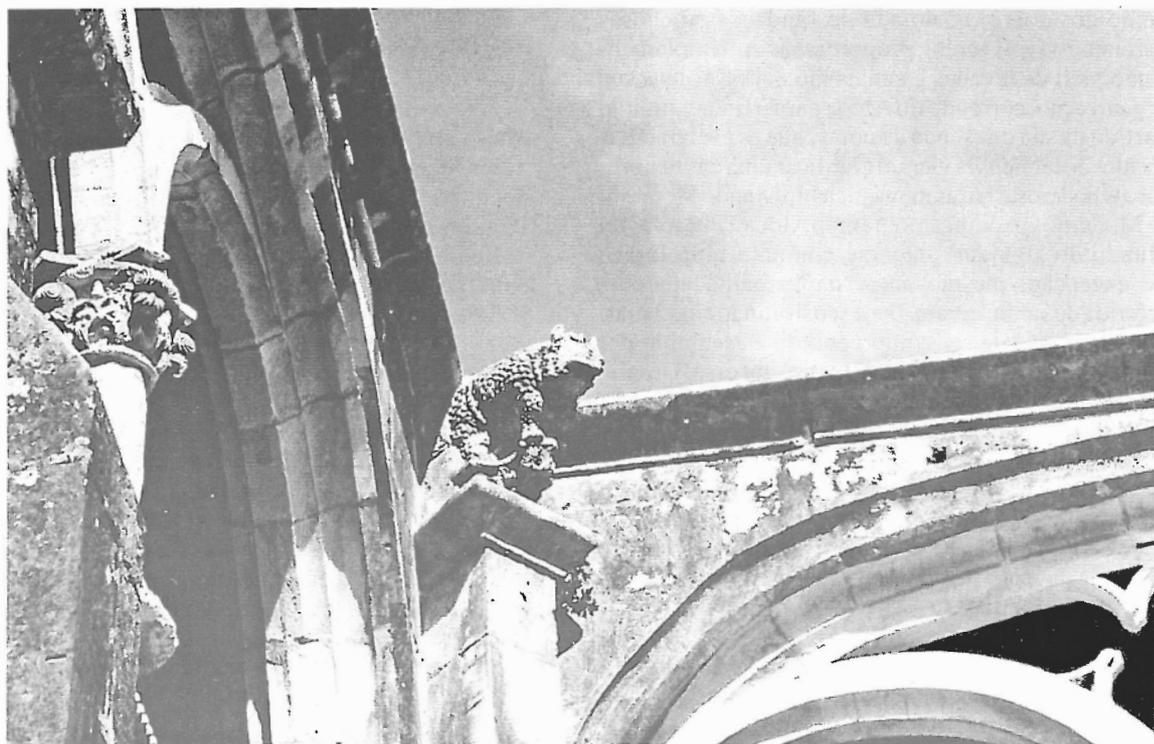
Foto 4 - Gárgula do Rinoceronte, no canto Norte-Poente do Sobreclaustro do Silêncio, imortalizando o primeiro exemplar trazido para a Europa. Existe outro registo pétreo sob a forma de uma mísula, na Torre de Belém em Lisboa, deste célebre animal que também causou a admiração de Reis, sucumbiu por naufrágio a caminho do Papa, foi embalsamado e foi ainda alvo de desenho pena de Dürer (P.TAVARES, 1999).

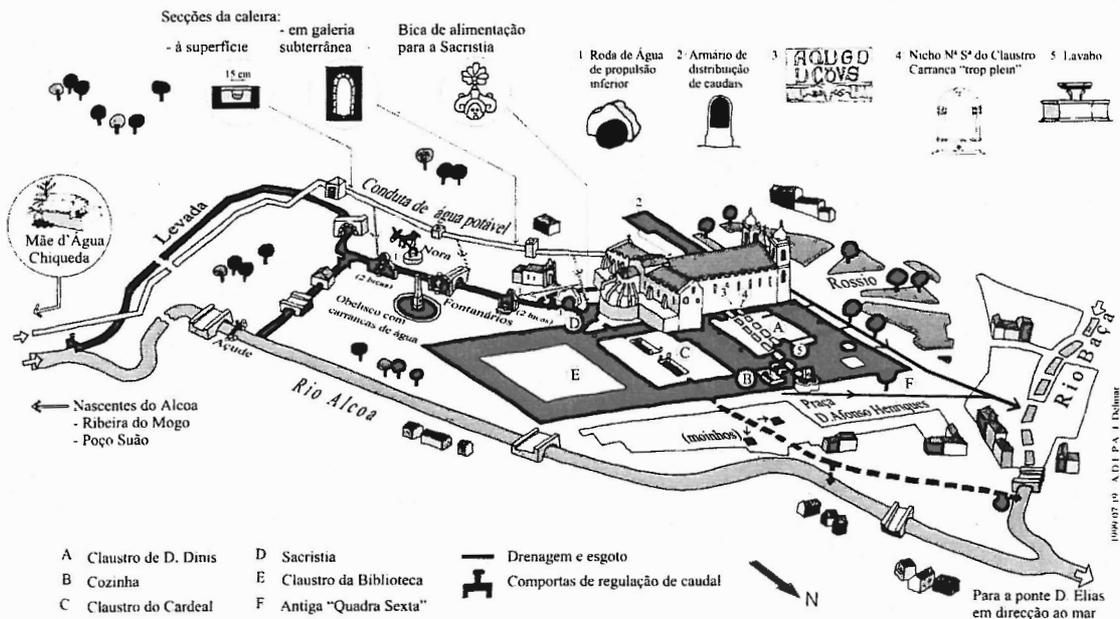
Foto 6 - Representação Esquemática do Sistema Hidráulico Cisterciense adjacente ao Mosteiro de Alcobaça. ADEPA (P.TAVARES, J.DELMAR, 1999).

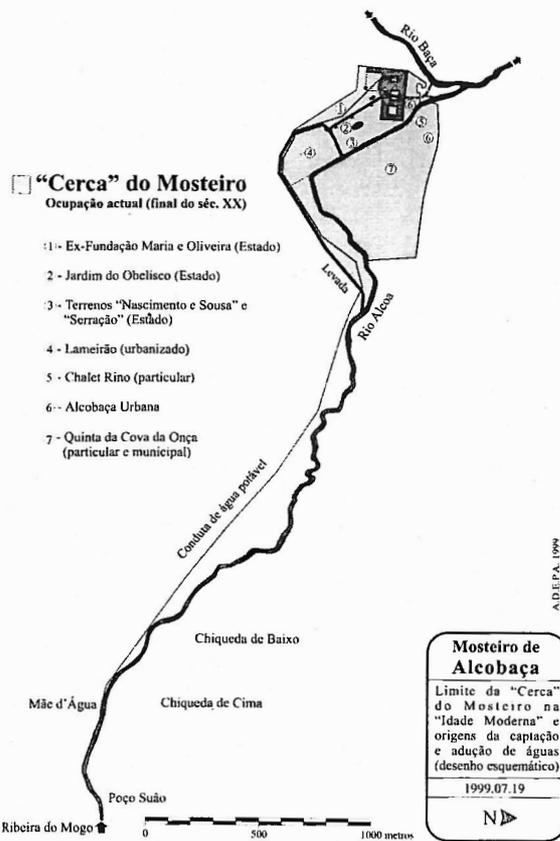
Foto 7 - Representação Esquemática da Cerca do Mosteiro de Alcobaça na Idade Moderna, com a utilização actual. Indicação das origens da captação e adução de Águas (3 níveis). ADEPA (P.TAVARES, J.DELMAR, 1999).

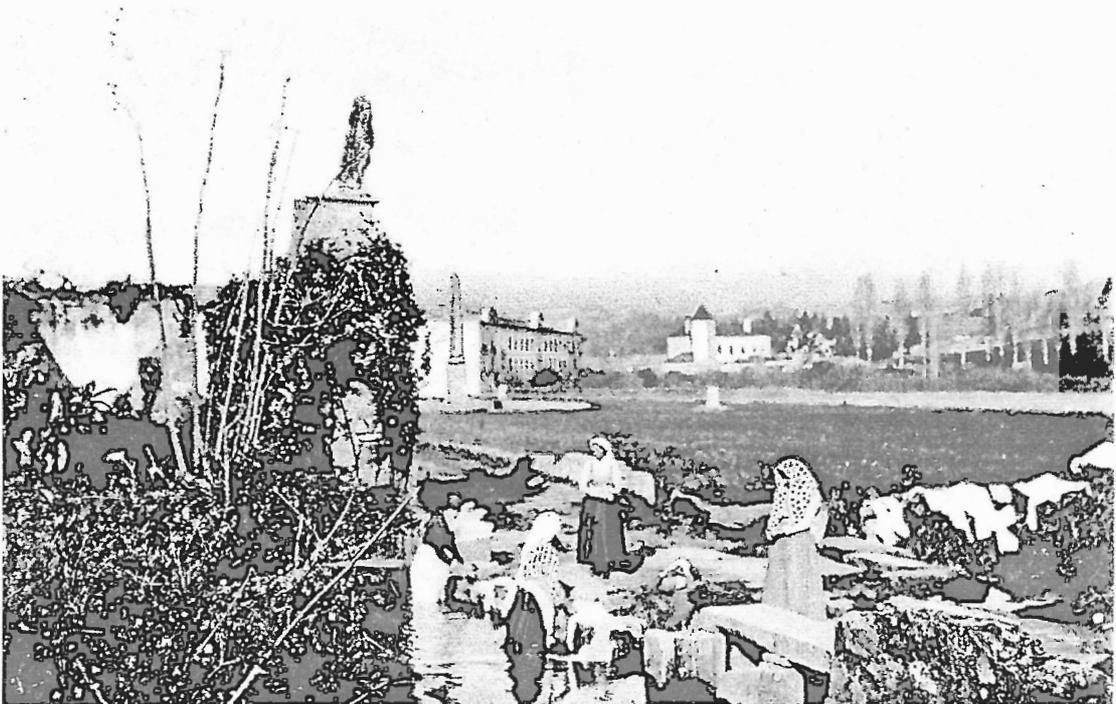
Foto 8 - A “Cerca” no início do século XX, com as Lavadeiras frente ao Fontanário 2, o Obelisco desimpedido, o Alçado Nascente do Claustro do Rachadouro e o Chalet Rino, enfim a vista de parte da plataforma aluvionar. Postal colorido.

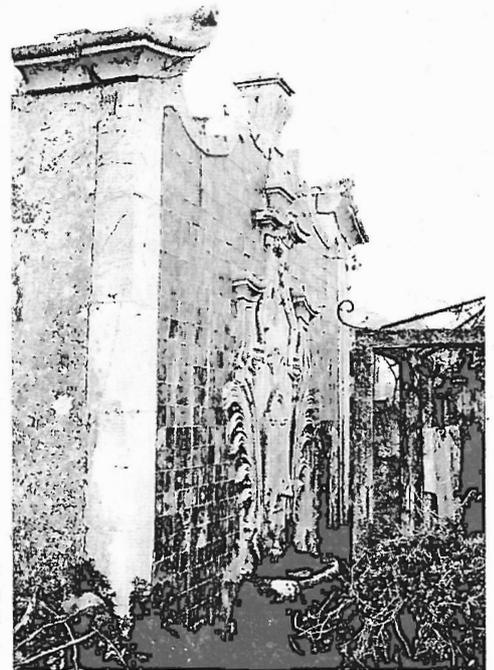
Foto 10 - Fontanário 3 da "Cerca", de uma origem de água, potável (P.TAVARES, 1999).

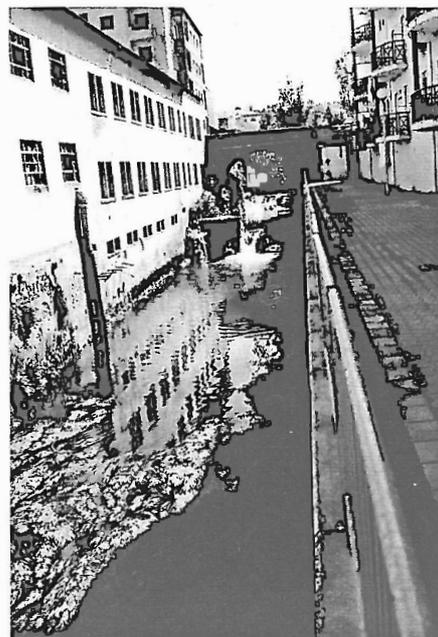
Foto 12 - O Rio Alcoa na "Cerca" junto à antiga Olaria, com a ponte e o açude cistercienses (P.TAVARES, 2000).

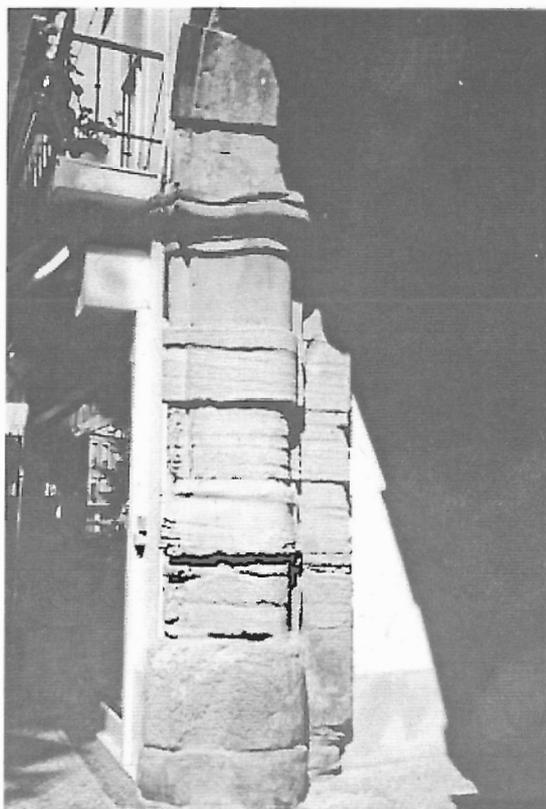
Foto 21 - A acção do vento nas pedras do Arco de Claraval-1 (P.TAVARES, 2000).

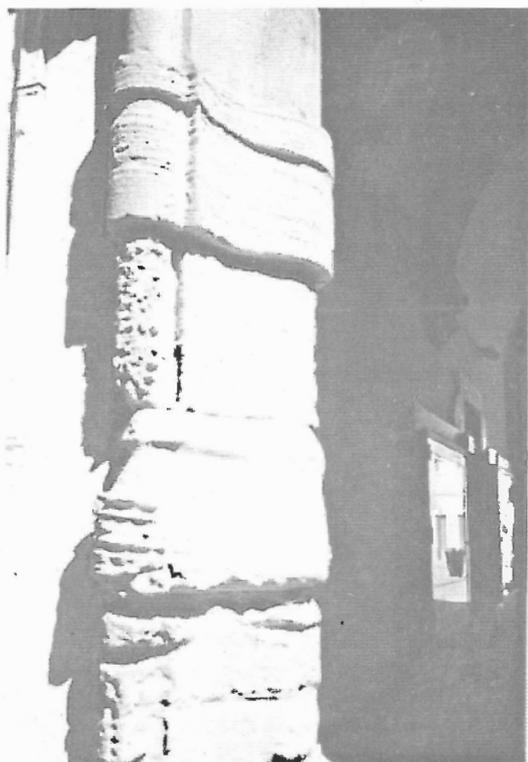
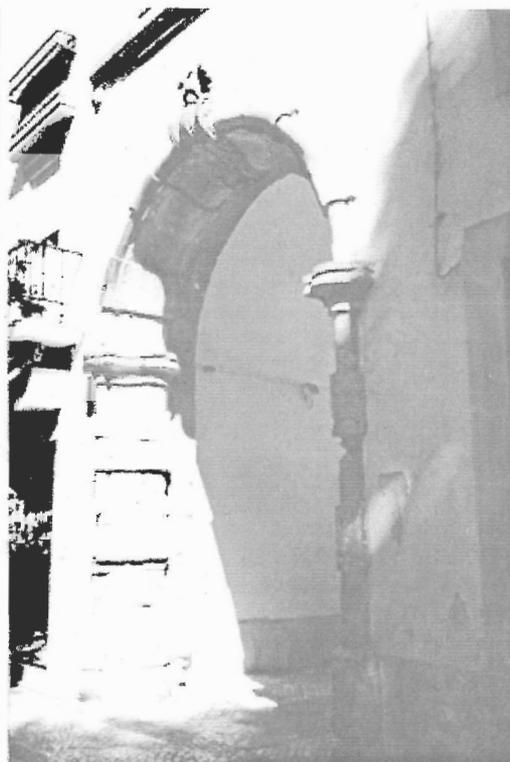
Foto 22 - A acção do vento nas pedras do Arco de Claraval-2 (P.TAVARES, 2000).

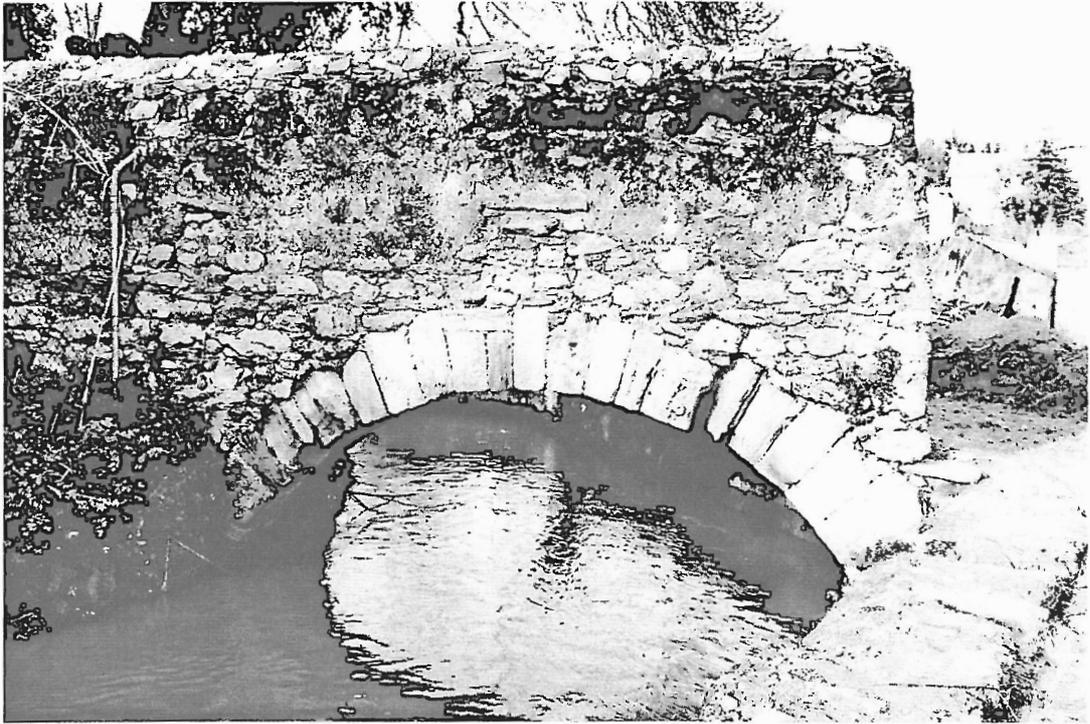
Foto 23 - A ação do vento e da água nas pedras de um arco de muro de sub-cerca, ao cruzar a Levada no Lameirão (P.TAVARES, 1999).

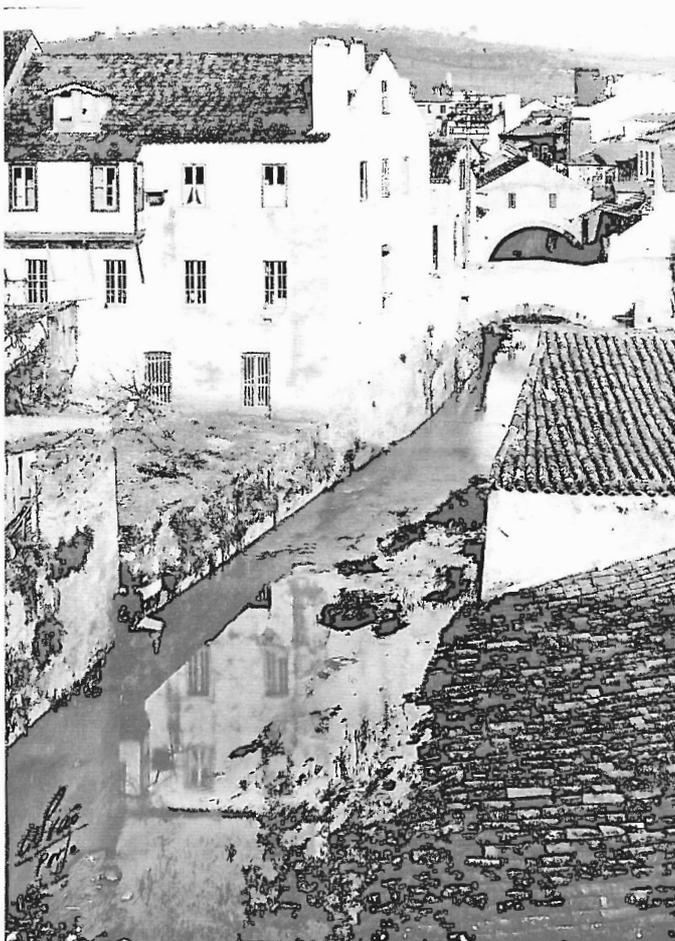
Foto 26 - O Rio Baça pela câmara mágica de Domingos Alvão, mostrando alguma poluição, a Ponte da Travessa da Cadeia e o início da parte mais antiga do túnel com edificação superior. Pode-se ainda observar o poste das linhas de telefone na ponte, já bem ocupado. (Foto Alvão, Porto, início anos trinta - Arquivo C.M.Alcobaça).

O túnel do Rio Baça, terminado em 1938, tem perto de 700 metros de desenvolvimento, embora a parte terminal já existisse à altura e seja de época anterior, inclusivamente com prédios construídos por cima e com descargas directas na vertical. Quando o autor, pela primeira vez, se abalançou a descer ao rio e a atravessar o túnel, ia à espera de encontrar uma estrutura, grandiosa sim, mas executada em betão armado dos primórdios e portanto já muito degradada. Justificavam esta suposição a data em que a obra se desenrolou e o dinamismo do Ministro e também Técnico, com o desejo de inovar buscando um material e uma tecnologia que começava a ter utilização comum, bem como outra suposição dessa época, errada também, de que “o betão era eterno”.

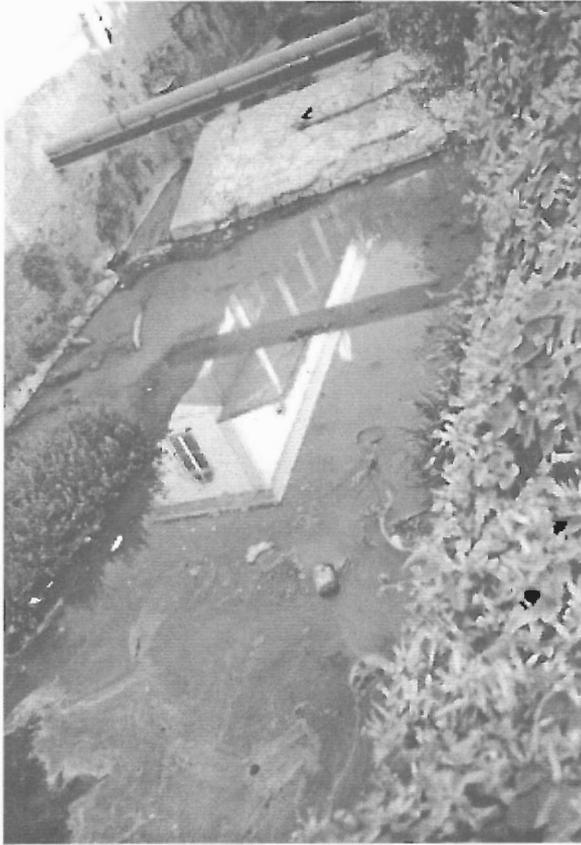
Foto 27 - Poluição no Baça, vendo-se ainda um pequeno açude para alimentação hidráulica da Central Eléctrica da "Alimentícia", pouco antes da confluência com o Alcoa (P.TAVARES, 2002).

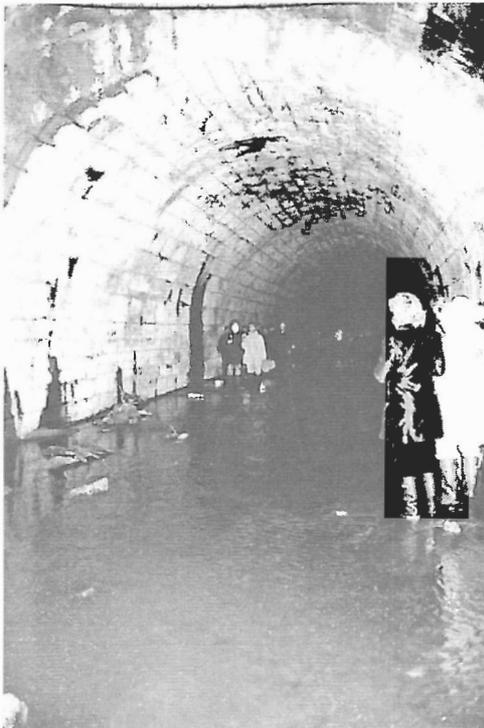
Foto 28 - O Tunel do Rio Baça, obra de Duarte Pacheco de 1938. A melhor obra, mas na filosofia da época, cedo ultrapassada (P.TAVARES, 2001).

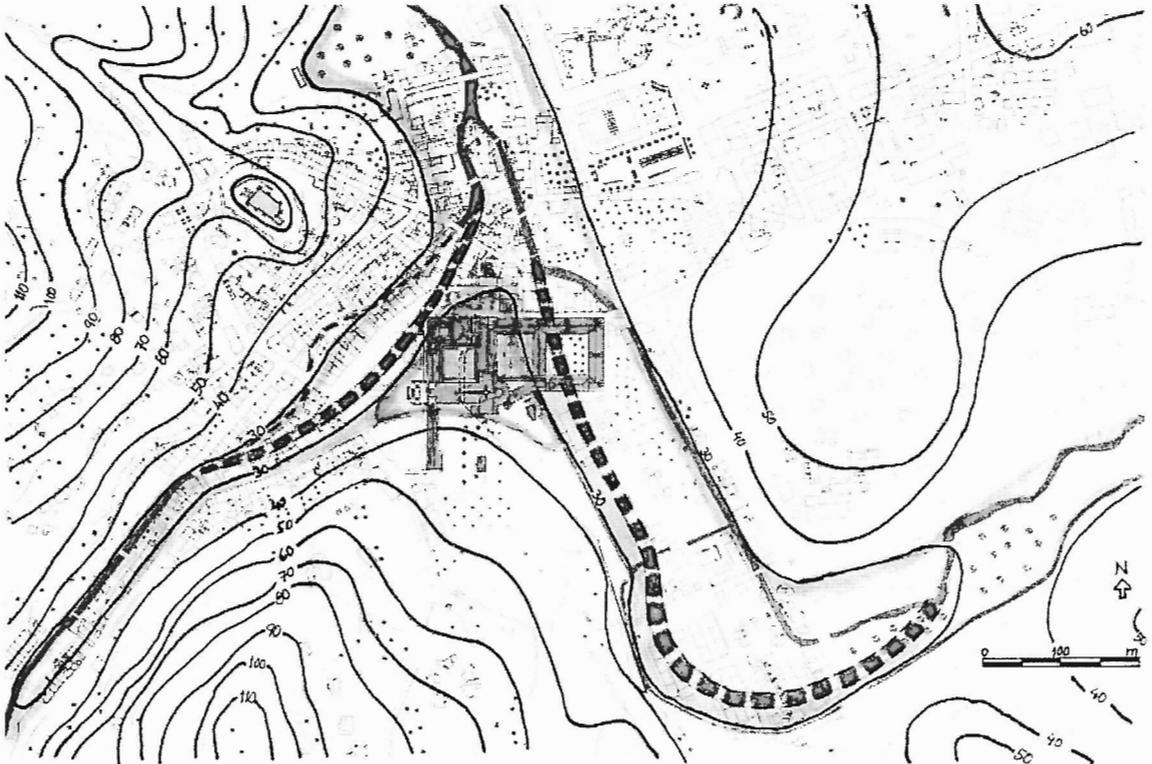
Foto 31 - Planta digitalizada de Alcobaça (C.M.A.) com a demarcação esquemática de áreas de cobertura aluvionar provável à chegada dos Cistercienses, os traçados dos Rios Alcoa e Baça na actualidade e possíveis na Idade Média (a tracejado) e a implantação do "triângulo bom cisterciense", correspondendo cumulativamente a zona (i) quase plana, (ii) com fundação rochosa estável e (iii) bem servida por potenciais fluxos hidráulicos em cotas favoráveis correndo do Alcoa para o Baça (levadas) (P.TAVARES, 2002).

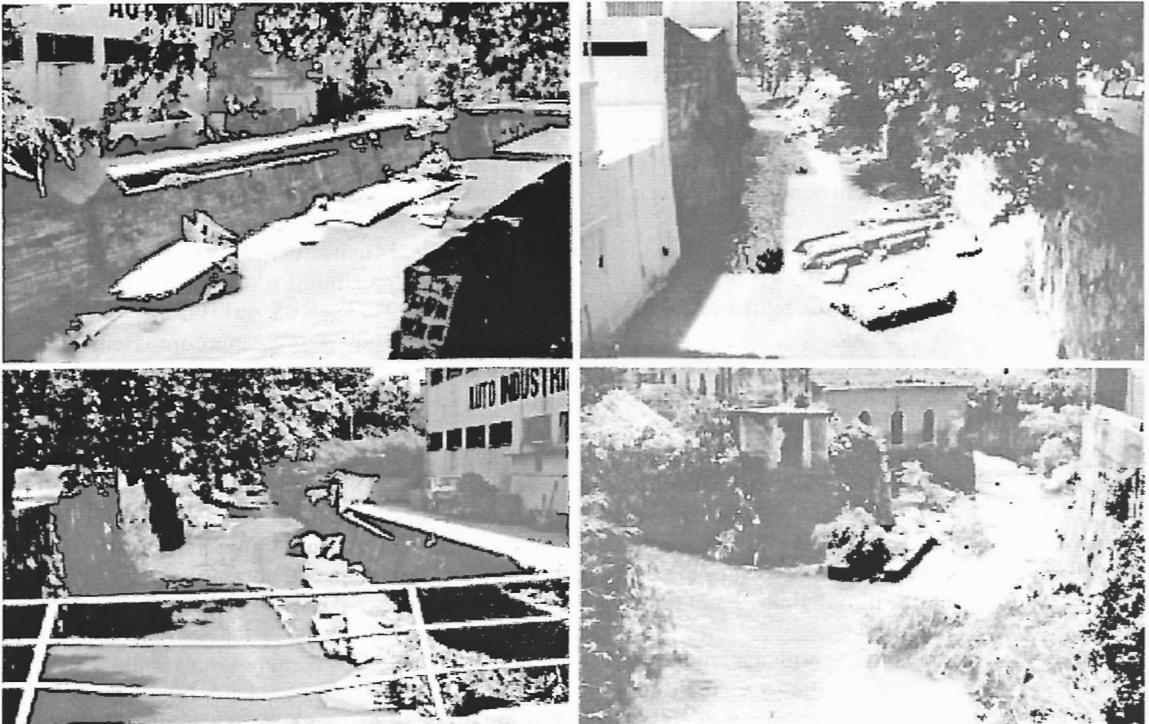
Foto 32 - Efeito das Cheias de 5 de Maio de 2000. Lá que há avisos, há! (P.TAVARES, 2000).

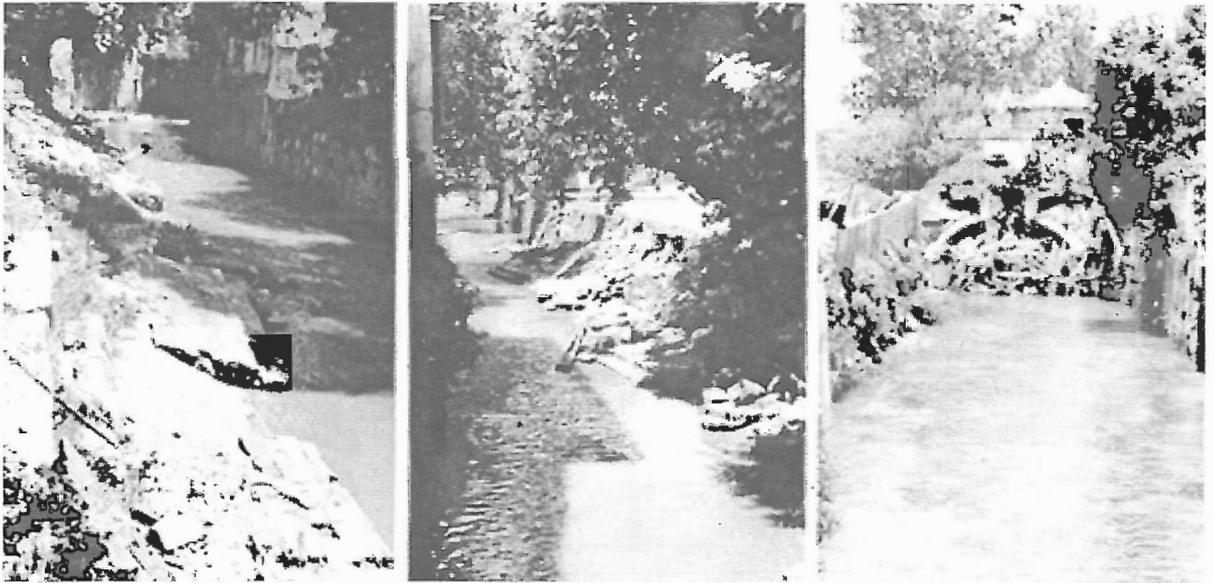
Foto 33 - Efeito das Cheias de 5 de Maio de 2000 (P.TAVARES, 2000).

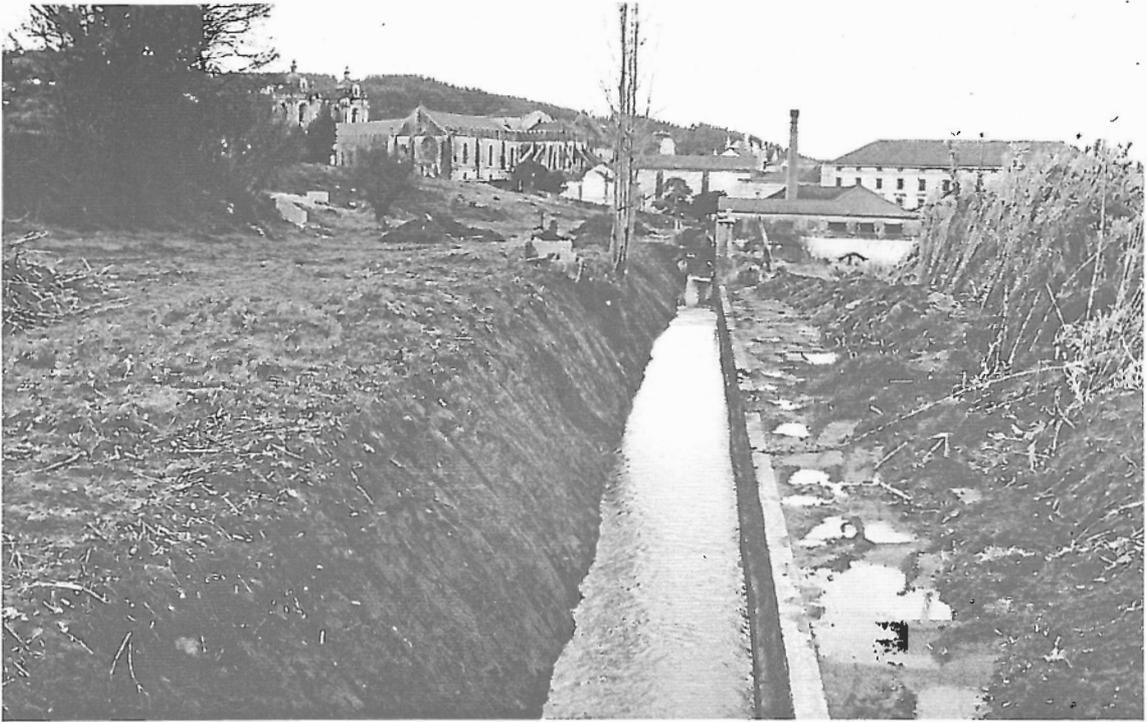
Foto 35 - A Levada a "caminho" do Mosteiro, na direcção da Sacristia, com a "Livreria" à direita. Nota-se o depósito das terras de limpeza (P.TAVARES, 1999).

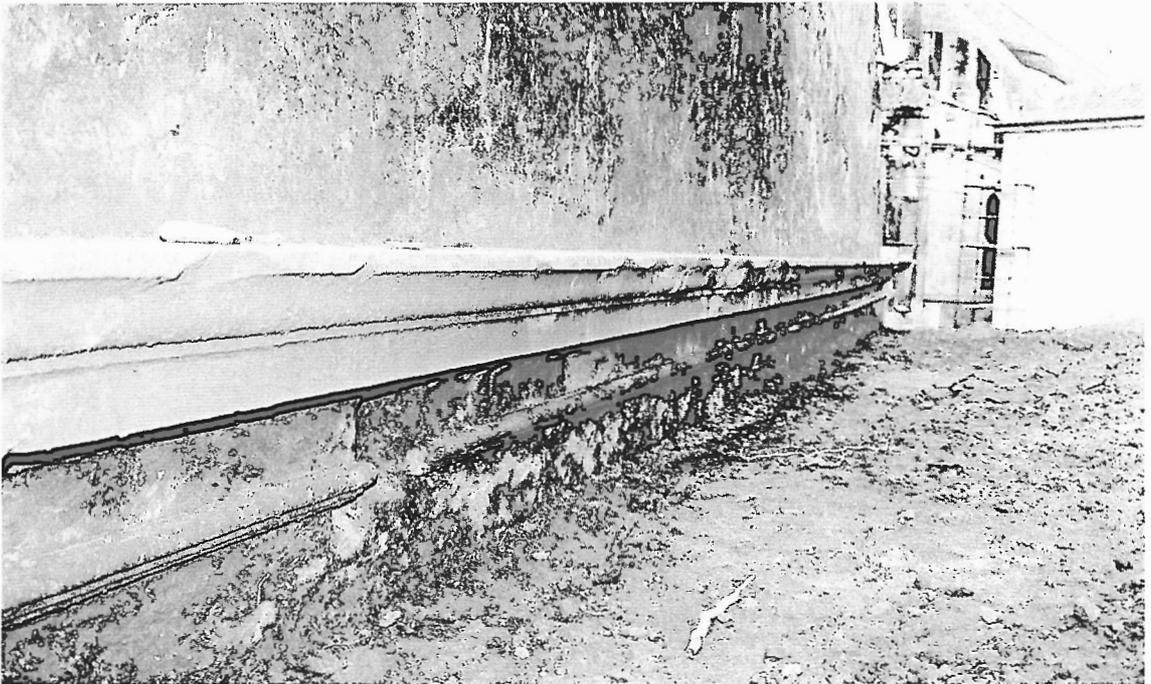
Foto 36 - Friso arquitectónico na Ala Nascente do "Claustro Sul", frente à Capela do Desterro, recentemente desenterrado e que, a nível de 1º andar, teria sido concebido para estar a uns 5 m do solo exterior (P.TAVARES, 1999).

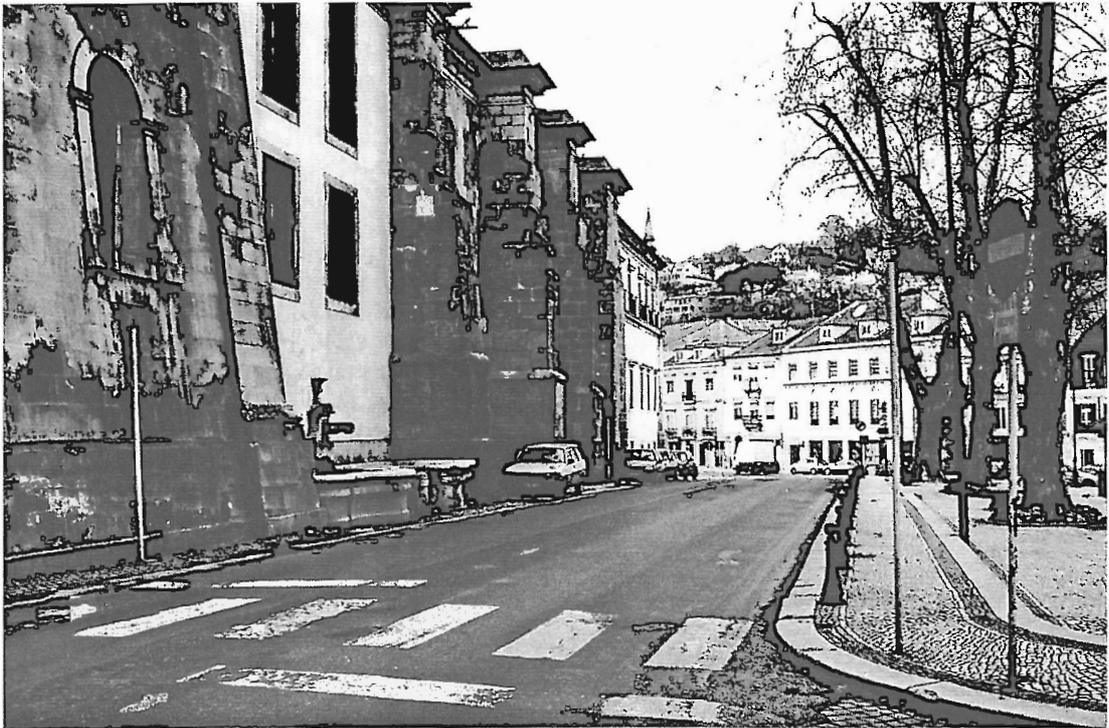
Foto 37 - Alçado Norte parcial do Conjunto Abacial na Praça D. Afonso Henriques ("Quadra Sexta"), vendo-se o Fontanário terminal da Conduta de Água Potável. Neste Alçado consegue-se "ler" em quase toda a sua extensão a marca das cotas anteriores do solo cisterciense, mais altas que as actuais (P.TAVARES, 2000).

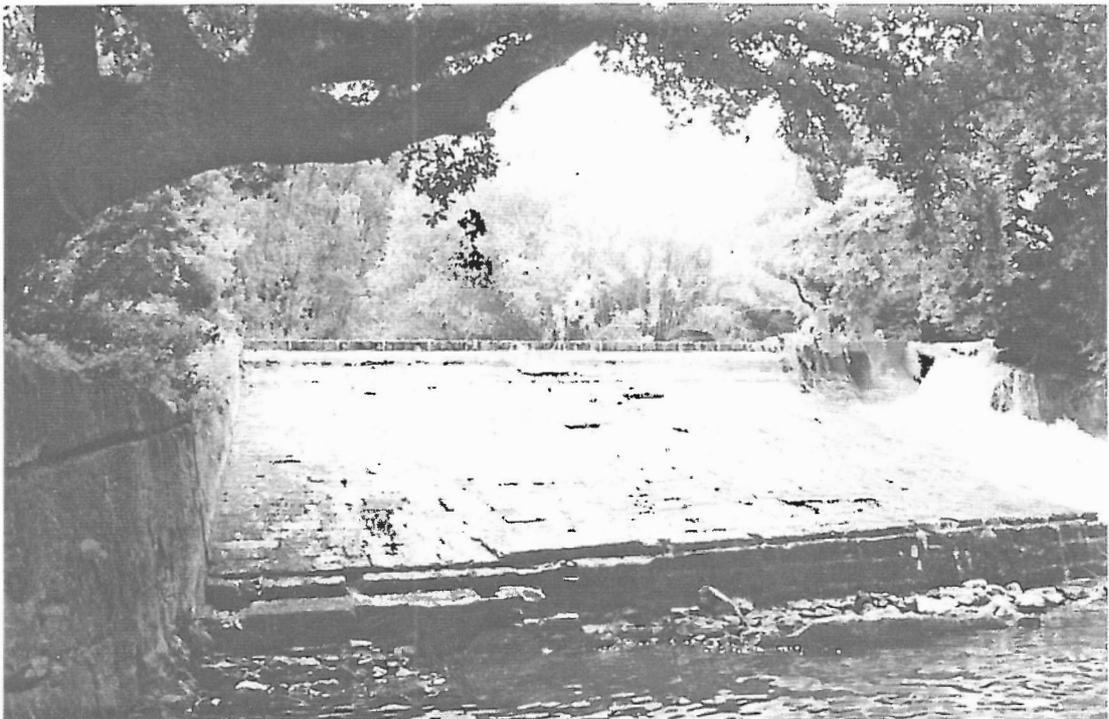
Foto 38 - Açude no Rio Alcobaça, obra impressionante cuja origem remonta ao século XVI, para moinho de papel e para irrigação dos Campos da Maiorga. Foi posteriormente adaptado para produção de energia eléctrica para a já encerrada Fábrica de Fiação e Tecidos. Símbolo de grandeza hidráulica cisterciense e pós-cisterciense, hoje tristemente ao abandono (P.TAVARES, 2000).

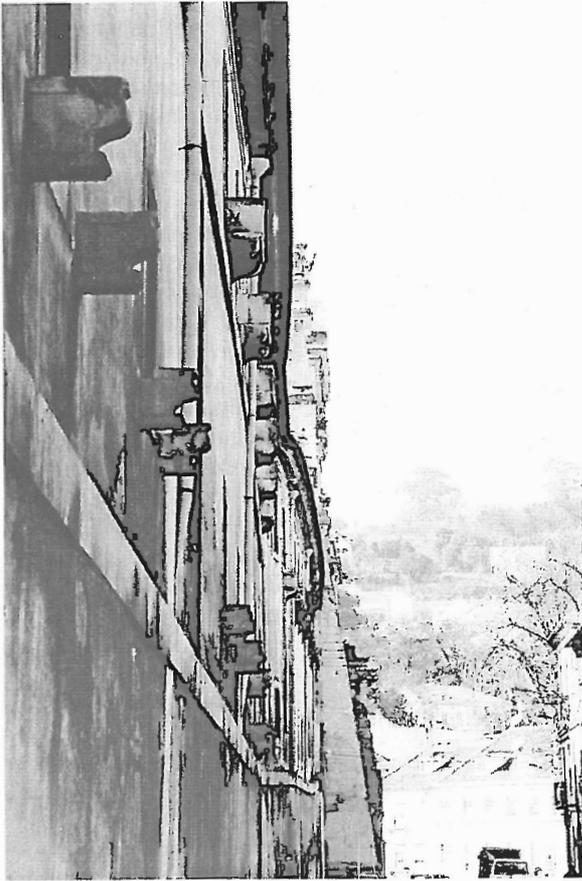
Foto 39 - Deslocamentos tridimensionais no Alçado Norte dos Claustros do Cardeal e do Rachadouro (Rua D. Pedro V), ocasionados por assentamentos no edificado em virtude de empapamento dos solos ocasionado pelas cheias (P.TAVARES, 1999).

A compactação devida dos solos baseia-se em quatro factores principais: natureza dos materiais a compactar, sua granulometria, condições de humidade e meios e processos utilizados na execução. A eficiente conjugação destes factores é ciência recente do domínio da Mecânica dos Solos. É natural que, apesar de todo o empenho e sabedoria construtiva Cisterciense, a grandeza e a extensão das movimentações de terras se tenham revelado altamente penalizantes, quando anormalmente solicitadas. A partir do séc. XVI e do tempo dos Cardeais Príncipes e Comendatários de Alcobaça e de todo o fervor construtivo dos séculos seguintes, como refere D. Maur de COCHERIL (1983), a necessidade construtiva levou à deslocação e re-implantação do Rio Alcoa, de modo a permitir o lançamento de, pelo menos, mais dois Claustros: o Claustro do Cardeal e o mais jovem Claustro do Rachadouro (da Biblioteca).

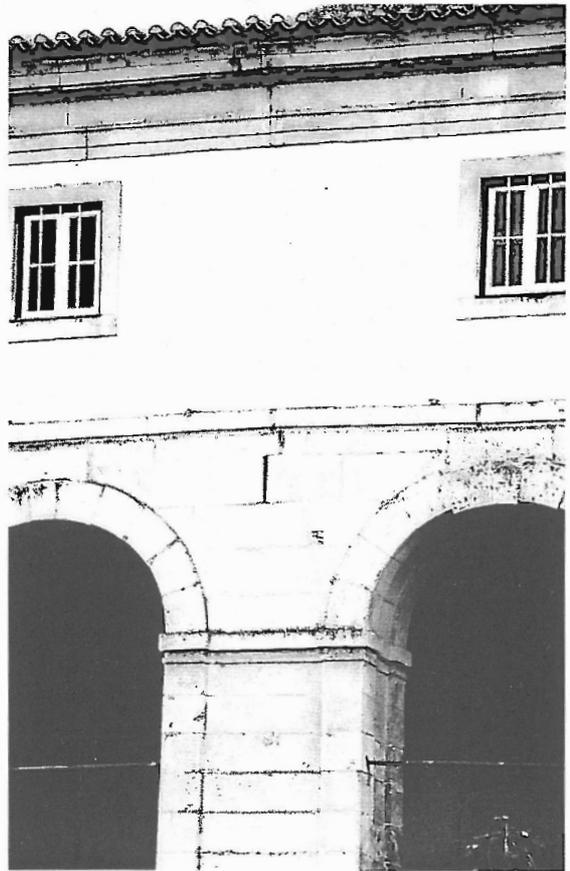
Foto 41 - Exemplo de Quebra Claustral, neste caso no Alçado Norte da Ala Sul do Claustro do Cardeal. No outro lado foi edificado grosso botaréu de contenção entre esta zona e a Sacristia Manuelina (P.TAVARES, 1999).

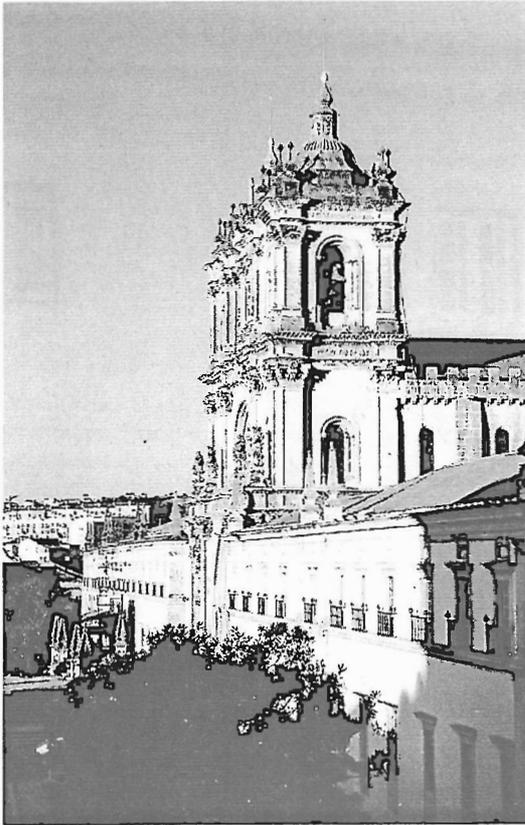
Foto 43 - O longo Alçado Principal Poente, em foto razante, notando-se no friso e cimalha em pedra ao fundo, no topo Norte da Ala Norte (Palácio Abacial), o afundamento construtivo na aproximação ao Rio Baça e que atinge 42 cm (P.TAVARES, 1999).
