REVISTA DE GEOGRAFIA FÍSICA APLICADA  
NO ORDENAMENTO DO TERRITÓRIO E  
GESTÃO DE RISCOS NATURAIS

## Os problemas da cartografia dos riscos naturais. Contributos para a definição da susceptibilidade geomorfológica a partir da observação de vários movimentos de vertente ocorridos no Norte de Portugal\*

Carlos Bateira\*\*  
João Abreu\*\*\*

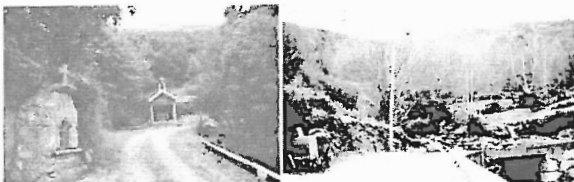
Fotos 1 e 2 - Aspecto parcelar da área afectada pelo fluxo de detritos de S. João em 1841 e 2001. A capela, em segundo plano, construída em memória dos mortos foi destruída pelo novo fluxo, em 2001.

permitiu confirmar a importância dos registos históricos na definição das áreas de forte susceptibilidade geomorfológica a movimentos de vertente. Com efeito, nesse inverno, a capela construída em memória dos mortos do fluxo ocorrido em 1941 foi destruída por um novo fluxo, desta vez de menores dimensões.

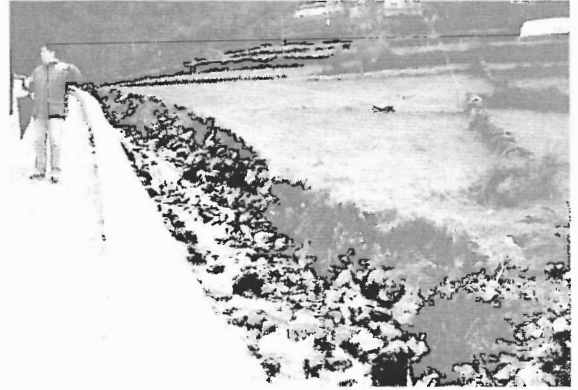
Foto 3 - Vista parcial do cone de dejectão onde está instalado o lugar de Porto Carreiro. O caminho que acompanha a linha de água teve de ser refeito devido a destruição resultante do fluxo de detritos ocorrido em 2001. Fotografia de João Ferreira, discente do curso de Geografia da FLUP.

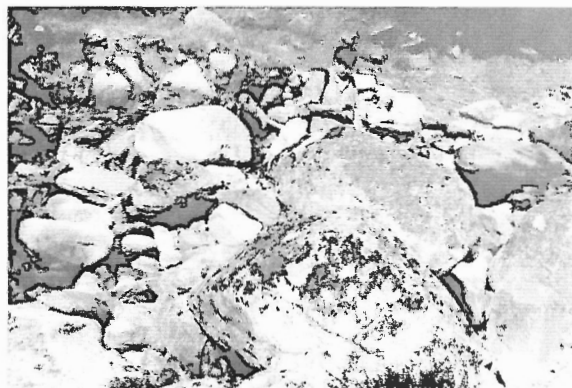
Foto 5 - O fundo do vale do rib<sup>o</sup> de Sião está colmatado por depósito de vários metros de espessura (Alvão).

Este depósito é muito semelhante aos depósitos que resultam dos fluxos de detritos (fot. 5). É constituído por matriz de textura grosseira, sendo muito heterométrico e sem qualquer indício de triagem promovida por escoamento fluvial ou mesmo fluvio-torrencial. Estes sedimentos colmatam o fundo do vale extremamente encaixado do Rib<sup>o</sup> do Sião (fig. 2). As vertentes apresentam um declive muito forte dispendo-se em extensos anfiteatros muito semelhantes a cicatrizes múltiplas de movimentos de vertente. A composição litológica dos elementos grosseiros do depósito é diversa sendo possível identificar o granito de grão médio de Vila Real, quartzitos, xistos, filitos e grauwagues. Estes mesmos elementos litológicos constituem a estrutura do topo das vertentes, sugerindo evidente fonte de alimentação do depósito (C. BATEIRA, 2001).

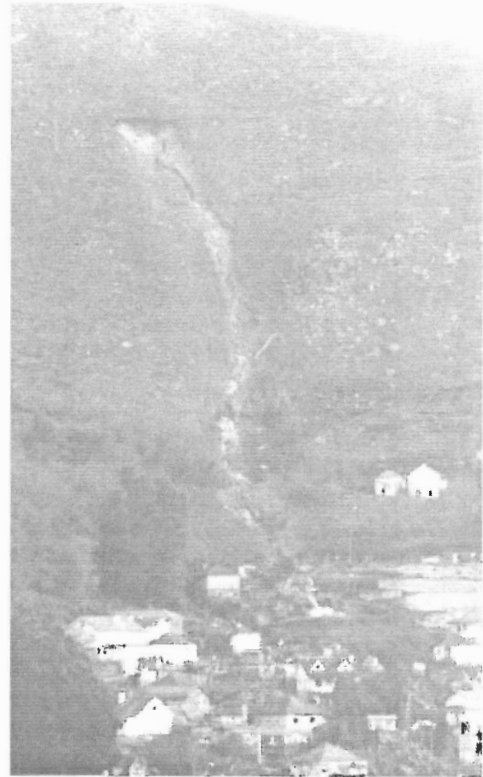
Foto 6 - Fluxo de detritos de Frades (Arcos de Valdevez).

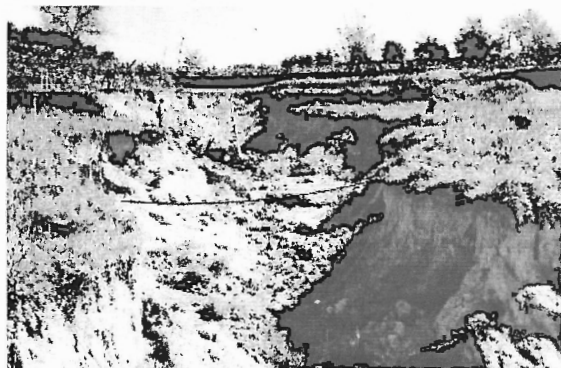
Foto 8 - Vista de jusante da cicatriz do fluxo de Stª Marinha do Zêzere. Observa-se uma pessoa junto ao rebordo da cicatriz no primeiro patamar, que constitui um elemento de referência relativamente à dimensão do fluxo.

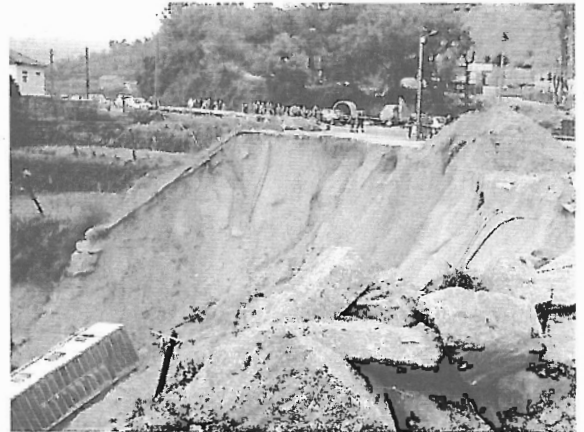
Foto 11 - Cicatriz do movimento de Ventosa (Vieira do Minho).  
A cicatriz desenvolve-se totalmente nos materiais do aterro.

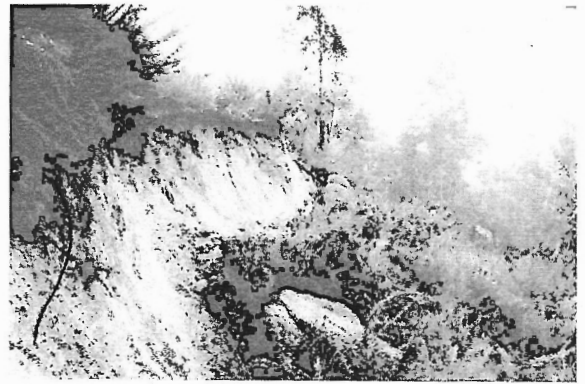
Foto 12 - Cestães. Fendas na parte superior do movimento complexo, esboço de provável cicatriz principal, considerando evolução a longo prazo.

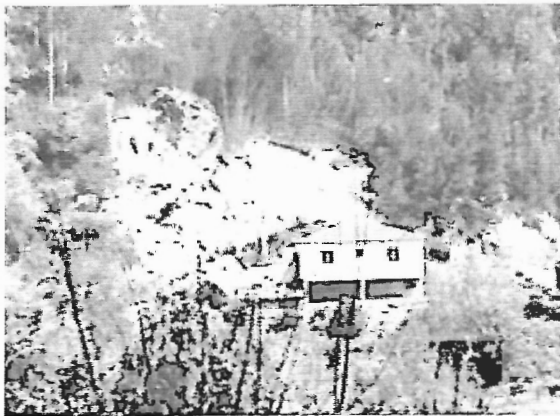
Foto 13 - Cestães (Arcos de Valdevez). Desabamento na frente do movimento de vertente.

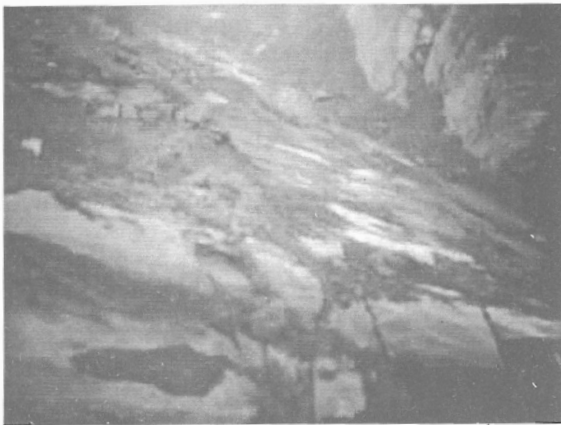
Foto 15 - Margem S do rio Douro (estrada nacional nº 222, entre a Régua e Armamar). Note-se a inclinação, para N, dos planos de xistosidade. Vista parcial do plano de deslizamento de um pequeno movimento de vertente.

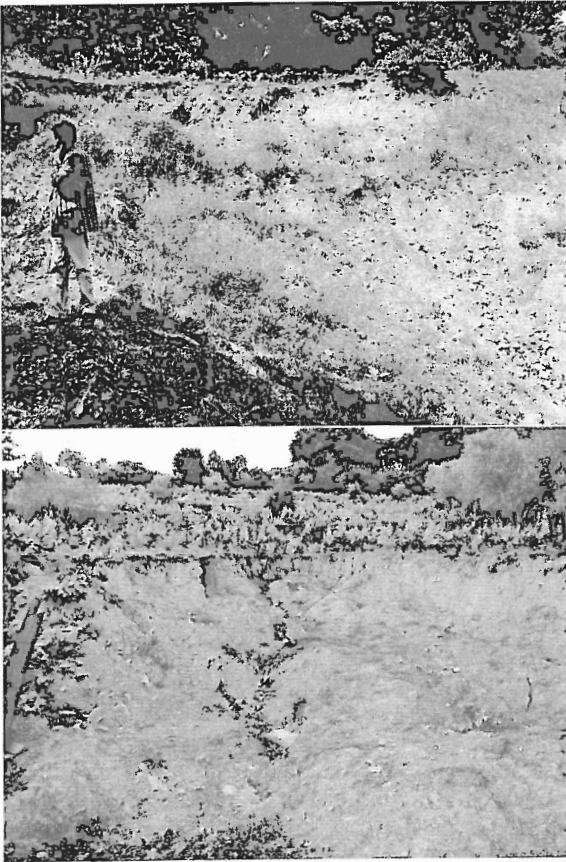
Fotos 21 e 22 - Movimento de vertente de características múltiplas em Ariz (Régua). Em cima, cicatriz do primeiro fluxo. Em baixo, cicatriz do 2º fluxo.
