REVISTA DE GEOGRAFIA FÍSICA APLICADA
NO ORDENAMENTO DO TERRITÓRIO E
GESTÃO DE RISCOS NATURAIS

Processos erosivos actuais na vertente Norte da Serra da Gardunha

Manuela Bento*

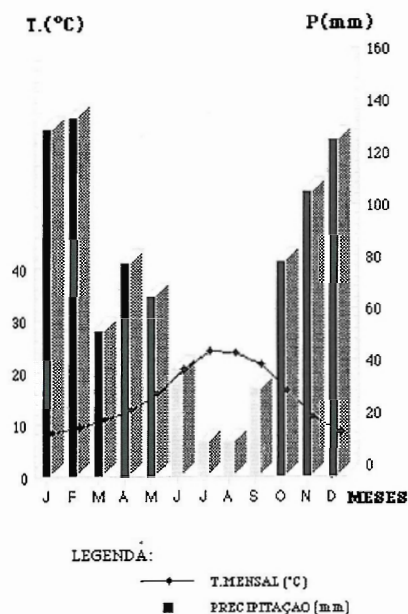
Fig. 1 - Gráfico termopluiométrico do Fundão (período de 1968-1988, exceptuando 1984 por falta de registo de informação).

30,1°C) (Fig. 1). No entanto, uma breve abordagem ao número de dias de ocorrência de determinados meteoros revela sempre a maior importância, realçando situações que os valores médios tendem a camuflar.

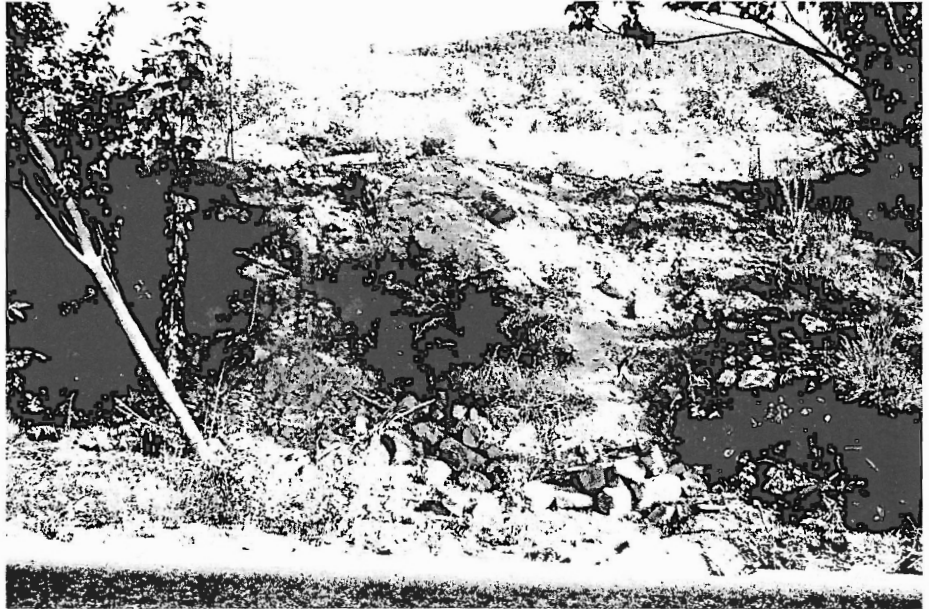
Fot. 1 - Consequências de uma "trovoada" nos finais do Verão.

Em alguns dias de Agosto, coincidentes com o nosso trabalho de campo, pudemos constatar que, na área, “trovoadas” violentas, acompanhadas de chuva intensa (ao contrário de chuvas mais suaves, observadas noutros meses) são dotadas de um grande poder destruidor. As mesmas foram capazes de abrir sulcos em poucos minutos, sobre taludes desprovidos de vegetação ou onde esta, devido à estação do ano, se encontrava seca, arrastando consigo bastante material rochoso de considerável calibre. Estas pequenas enxurradas rapidamente espalharam o seu material pelas áreas de declive mais fraco, derrubando, inclusivamente, algumas jovens árvores que se encontravam à beira das estradas, como registámos numa das situações (Fot. 1).

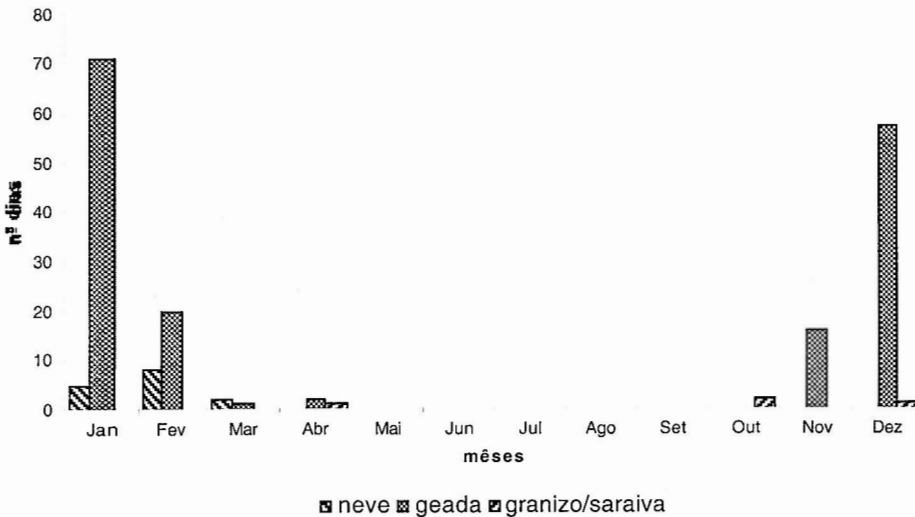
Fig. 5 - Gráfico do número de dias de ocorrência de geada, neve e granizo/saraiva registados em cada mês (período de 1980-1991, exceptuando 1984 por falta de informação).

Na área, também, não deixam de ter alguma importância, no âmbito dos processos erosivos actuais ao nível do solo, o número de dias de geada, neve, granizo/saraiva. Estes dois últimos, porém, têm fraca representação (Fig. 5). Fenómenos meteorológicos, caso do orvalho e da geada, como mostrou F. REBELO (1981, p. 210), podem ter interesse “por exemplo

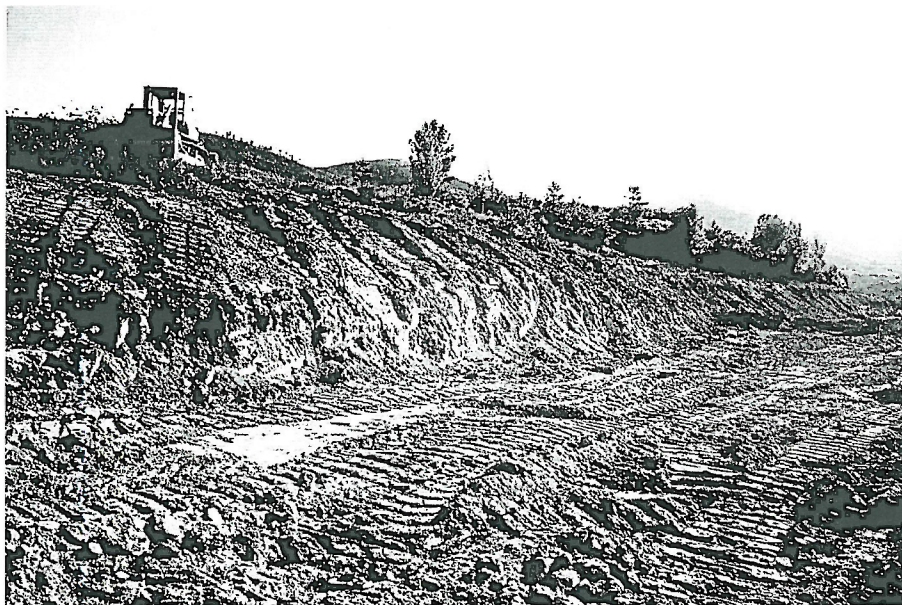
Fot. 2 - Construção de socalcos num dos “cabeços” da área de estudo.

de solo e material rochoso arrancado à rocha mãe, trazendo consigo “a substituição do solo natural por uma mistura da pouca terra existente com os muitos fragmentos” (C. TEIXEIRA, 1963, p. 198) (Fots. 2 e 3).

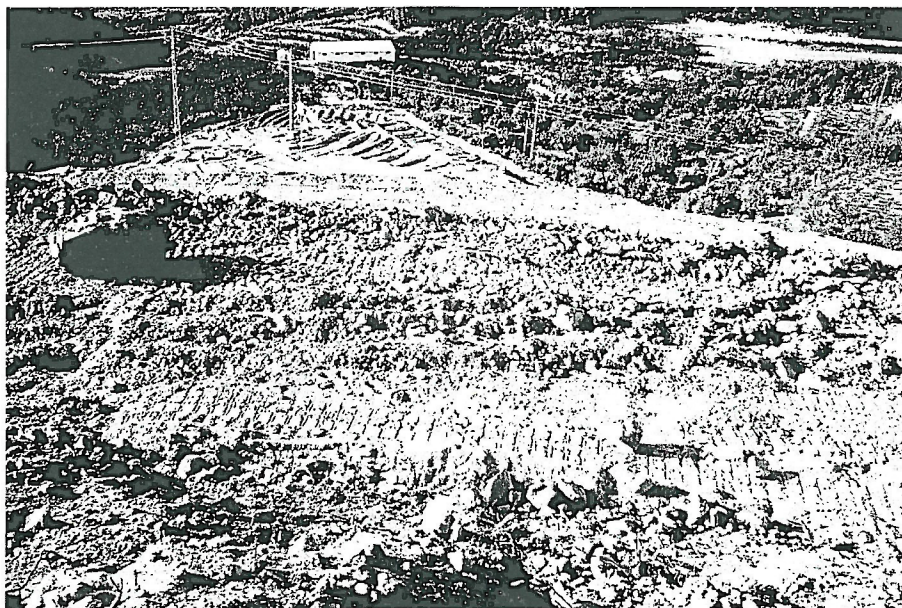
Fot. 3 - Pormenor da quantidade de material rochoso posto a descoberto com a abertura de um socalco na área de estudo.

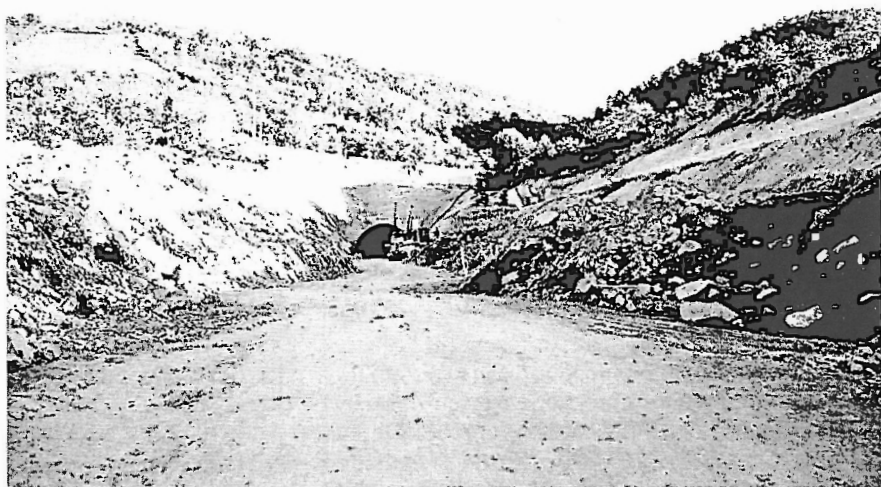
Fot. 4 - Pormenor da abertura do Túnel da Gardunha e da quantidade de material rochoso posto a descoberto.

Recentemente, a abertura do Túnel da Gardunha, obra que dá continuidade ao IP2, está também, pela envergadura das obras que requer (Fot. 4), a contribuir para o empobrecimento de um valor geográfico, a paisagem. Este valor, estético, cultural e científico (A. de BRUM FERREIRA, 1993, p. 6), não deveria

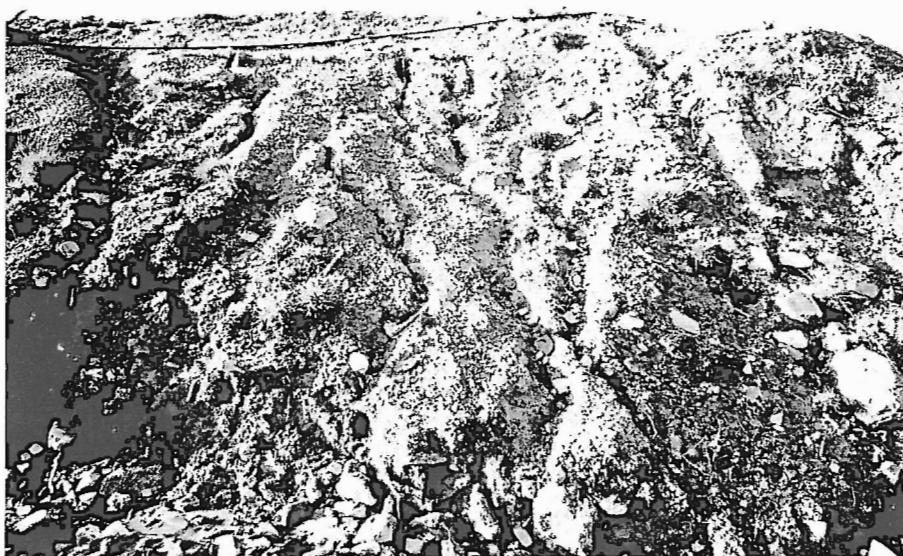
Fot. 6 - Pormenor dos pequenos ravinamentos instalados no material rochoso não coerente de alguns locais da área de estudo.

Os ravinamentos na área de estudo são pequenos e, de um modo geral, distribuem-se um pouco por todo o lado, em locais onde não exista revestimento vegetal, a terra se encontre remexida e "solta", assente em substrato metamórfico e os declives sejam moderados ($> 16\%$ e $< 32\%$) (Fot. 6). O processo

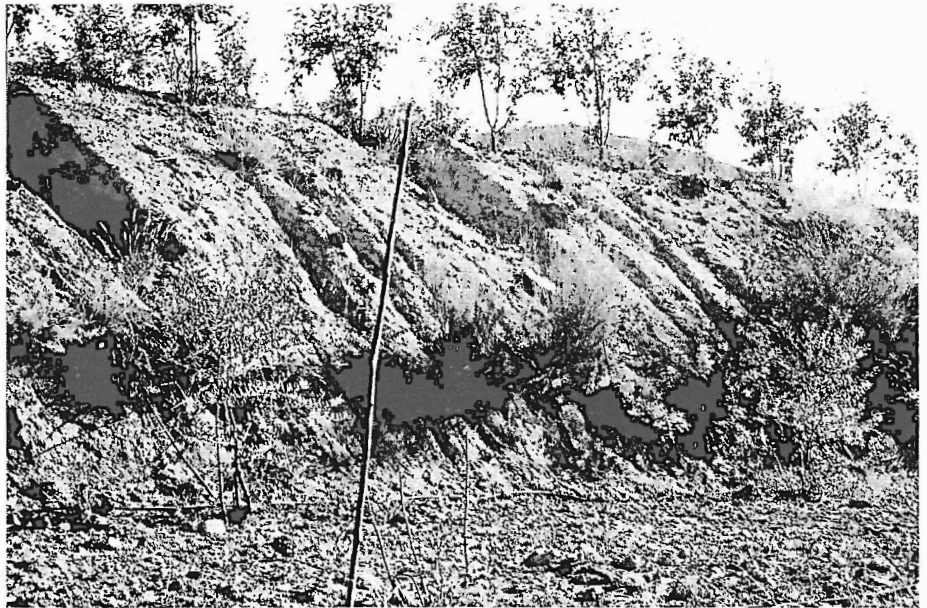
Fot. 7 - Ravinamentos instalados num socalco. O seu desenvolvimento aproveitou os sulcos deixados pela ripagem feita, ao terreno, pelas máquinas.

erosivo é facilitado pelas chuvas, por vezes, fortes e rápidas registadas durante ou após períodos bem secos. Tudo se inicia pelo embate directo das gotas de chuva sobre o solo nu, seguindo-se imediatamente o transporte dos elementos dispersos, abrindo-se então, ao longo da vertente, pequenos sulcos que muitas vezes seguem as linhas deixadas pelo trabalho das máquinas (Fot. 7).

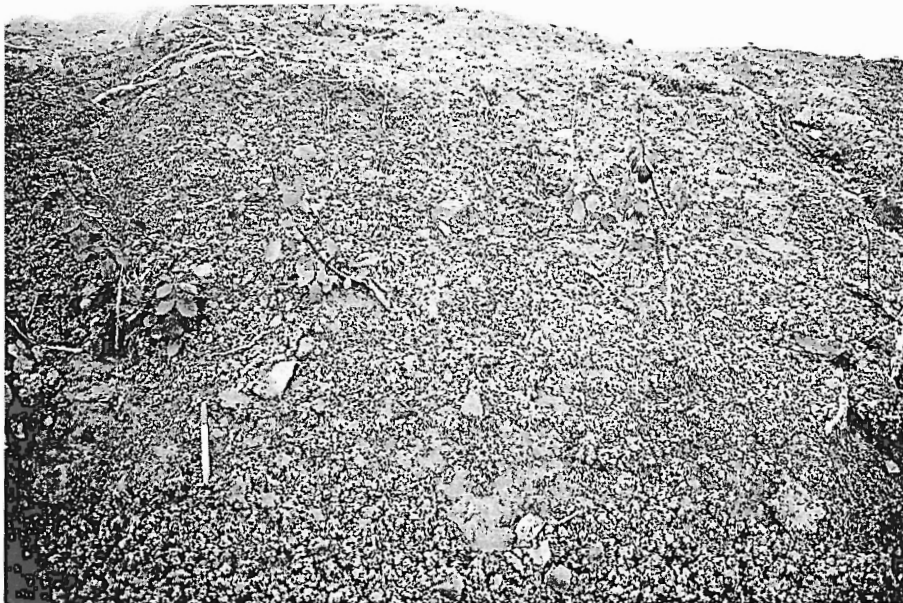
Fot. 8 - Pormenor da plantação de espécies florísticas (neste caso roseiras), na bordadura de um socalco da área de estudo.

vertente, feito pelo socalco, quer pela proximidade, em profundidade, do material rochoso mais duro que não deixa aprofundar os sulcos, quer, ainda, pelo facto de o Homem, ao dar-se conta do perigo que este processo representa para a perda do solo e para o possível dismantelar do socalco, planta, na bordadura destes, espécies florísticas (Fot. 8), que passados 3-4 anos após a abertura do mesmo, associadas ao despontar da vegetação espontânea, debilitam os pequenos ravinamentos.

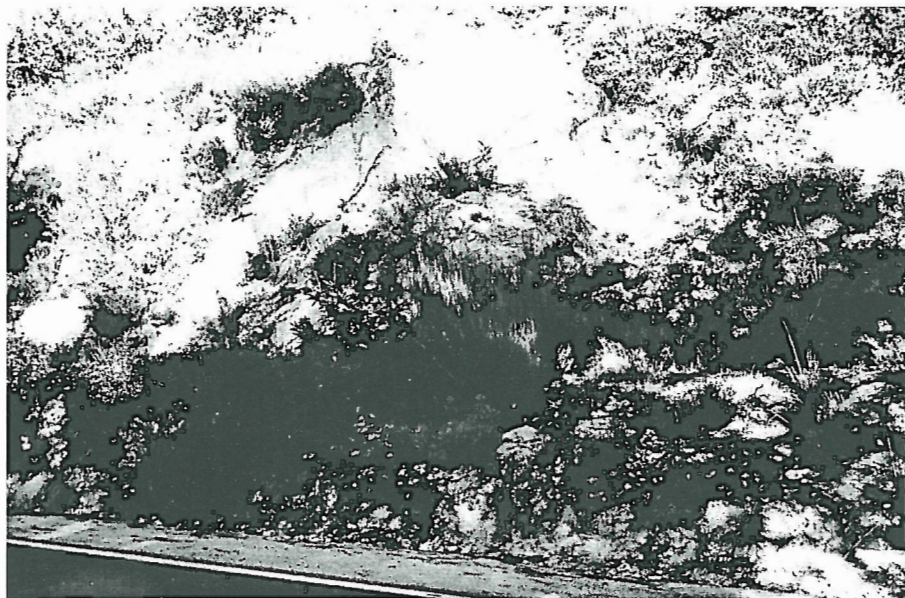
Fot. 9 - Exemplo de um deslizamento rotacional seguido de *desabamento* num talude de estrada da vertente norte do "cabeço dos Barreiros". A acumulação da neve sublinha a cicatriz de arranque.

Não é fácil distinguir se estes movimentos são do tipo *desabamento* ou *deslizamento*. Sem pretendermos entrar na discussão científica que o tema envolve, pensamos tratar-se de uma situação em que se conjugam os dois processos. O fenómeno inicia-se, com o embebiamento do material rochoso de fraca coesão, desenvolvendo-se um pequeno *deslizamento rotacional* simples, com uma só superfície de arranque mais ou menos côncava. Depois, pela sua natureza, o saibro da alteração do granito, pontualmente coeso pela

impregnação argilosa, perde o equilíbrio e abate numa massa de material, levando à formação de um talude de escombros (Fot. 9). Assim, temos de início um *deslizamento rotacional* que termina com *desabamento*.

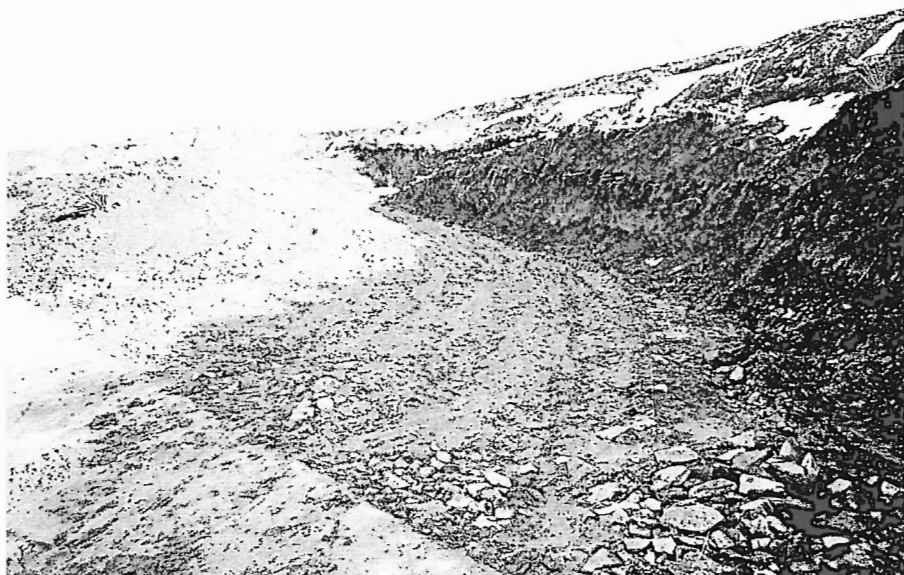
Fot. 10 - Exemplo do que resta de uma escoada lamacenta, próximo do lugar dos Folhadeiros.

Quando o material rochoso deixa de ser o granito "podre" da área, para dar lugar ao material rico em argila (micaxistos muito fracturados), quando os declives voltam a ser moderados (> 16%, < 24%), o coberto vegetal inexistente e a chuva abundante, ultrapassa-se o limiar de liquidez, ocorrendo um escoamento lamacento, viscoso, capaz, por vezes, de transportar consigo pequenos calhaus de material solto arrancado à vertente. Estas *solifluxões* do tipo escoada lamacenta, na área, costumam ocorrer em vertentes afectadas por trabalhos de remeximento para a edificação dos socalcos (Fot. 10). Invadem caminhos e estradas, causando não só, aos automobilistas, os comuns problemas de circulação em dias de chuva, mas também, aos agricultores, o constante problema de verem reduzido de material arável o socalco que acabaram de construir.
