REVISTA DE GEOGRAFIA FÍSICA APLICADA
NO ORDENAMENTO DO TERRITÓRIO E
GESTÃO DE RISCOS NATURAIS

Breve nota sobre a tragédia da Ribeira Quente (S. Miguel, Açores)
ocorrida na madrugada de 31 de Outubro de 1997

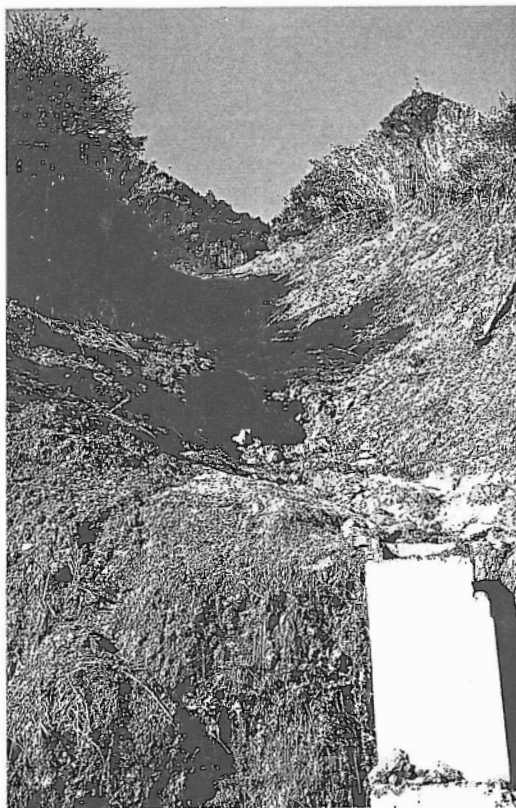
Fot. 1 - Superfície de arranque do deslizamento que atingiu a Canada da Igreja Velha.

A precipitação foi, portanto, muito elevada para a época do ano e a evaporação foi mínima dado o céu nublado que predominou ao longo destes dois meses. O mar atacou por várias vezes ruas e casas da marginal e as ribeiras transbordaram e inundaram casas e terrenos. Os desabamentos são vulgares em situações semelhantes e as ribeiras enriquecem os seus caudais sólidos com materiais provenientes das vertentes. A tragédia da povoação da Ribeira Quente, particularmente mortífera na Canada da Igreja Velha, deveu-se, portanto, a factos naturais, como a saturação dos solos, a fraca insolação e o forte declive das vertentes, e à vulnerabilidade, representada aqui pela presença de casas habitadas na base dessas vertentes numa área em que não havia memória de terem ocorrido acontecimentos semelhantes.

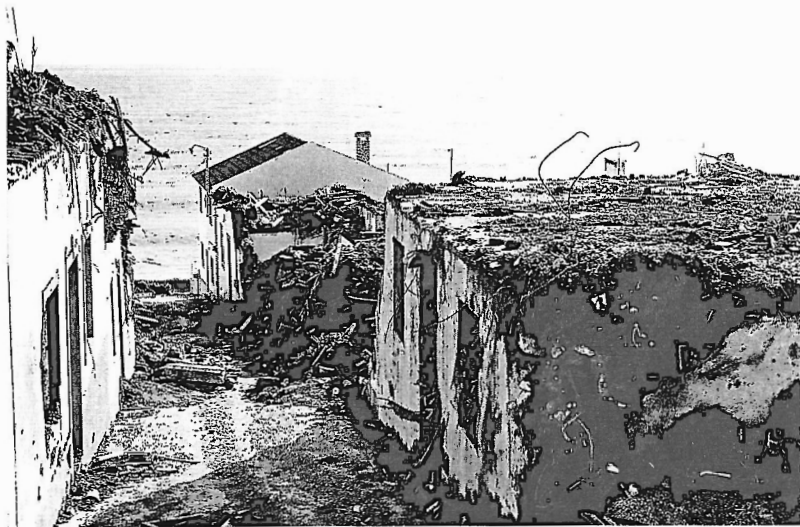
Fot. 2 - Casas atingidas e que foram totalmente soterradas.
