REVISTA DE GEOGRAFIA FÍSICA APLICADA
NO ORDENAMENTO DO TERRITÓRIO E
GESTÃO DE RISCOS NATURAIS

Risco e crise nas inundações rápidas em espaço urbano. Alguns exemplos portugueses analisados a diferentes escalas

Fernando Rebelo*

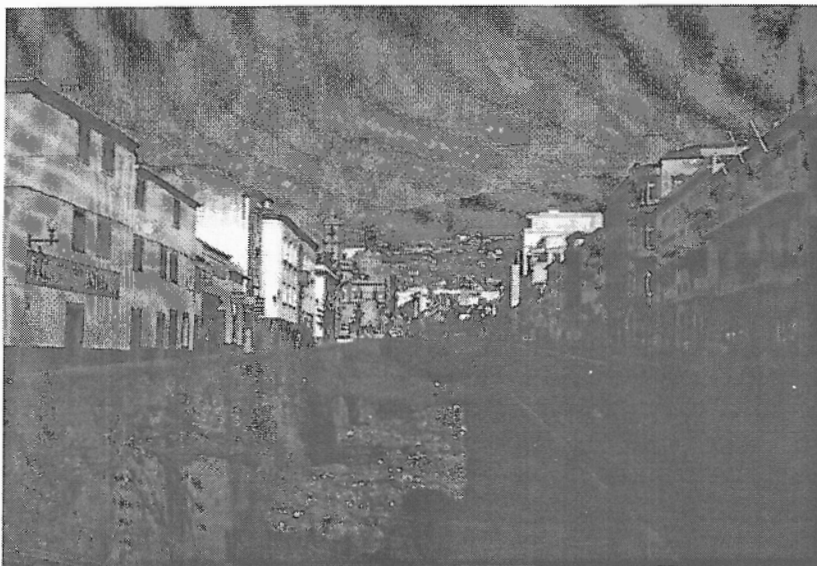
Fot. 1 - Funchal - Ribeira de Santa Luzia (1990).

No entanto, no que respeita à cidade do Funchal, foi preciso esperar por 29 de Outubro de 1993 para se ficar com uma ideia do que terá sido a tragédia de 1803. Entre as 0 e as 6 horas desse dia foram registados 231 mm no posto do Poiso, situado a 750 metros de altitude, nas proximidades do Funchal. A ribeira de João Gomes vem dessa área passando ao lado do Terreiro da Luta em direcção ao centro da cidade; aqui, encontra-se canalizada, digamos, apertada entre ruas, desaguando depois de passar por baixo da Avenida do Mar, quase ao lado de uma outra ribeira, a de Santa Luzia. Esta, que lhe fica a ocidente, é mais extensa, nasce a maior altitude (muito perto do Pico do Areeiro, terceiro ponto mais alto da ilha -1818 m - depois do Pico Ruivo - 1862 - e do Pico das Torres - 1851 - cfr. R. QUINTAL, 1994, p. 14), tem uma bacia hidrográfica maior e, em grande parte do seu traçado urbano, também corre apertada entre ruas - no caso, as ruas 31 de Janeiro e 5 de Outubro (fot. 1). Uma outra ribeira do centro da cidade merece referência especial - a de S. João, que, na sua secção terminal, corre apertada entre a Rua Dr. João Brito Câmara e a rua onde se encontra o Quartel dos Bombeiros, o Auto-silo e os CTT desaguando em túnel em pleno porto, ao lado da Marina; esta ribeira resulta da junção de várias ribeiras, todas de forte declive longitudinal, uma das quais nasce igualmente na área do Pico do Areeiro (fig. 3).

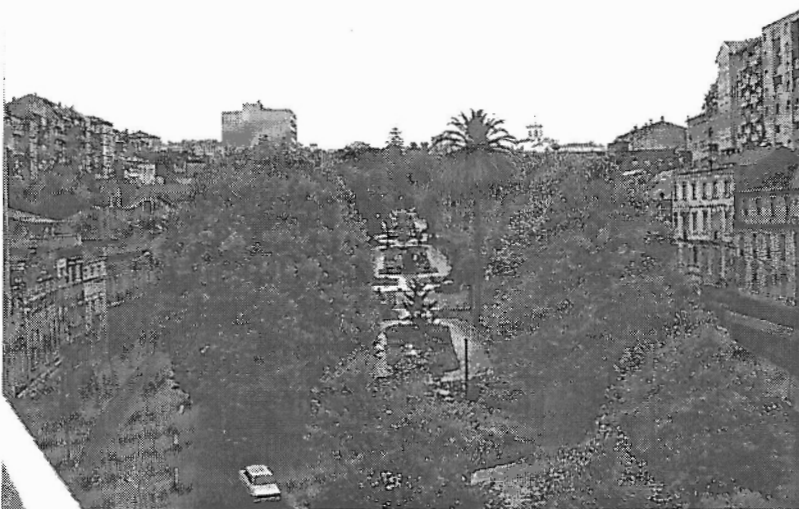
Fot. 5 - Coimbra - Avenida Sá da Bandeira (1996).

entulhamento que segue o traçado do canal de escoamento da referida torrente (fot. 5). Apesar da rede de esgotos e do grande colector hoje existente, a água continua a correr em grande quantidade à superfície. Mesmo que não cubra os passeios, a velocidade que atinge, durante (ou logo a seguir) ao episódio de chuvas muito intensas, particularmente na faixa descendente (lado norte), chega a impedir que qualquer peão tenha a velocidade de a atravessar. Ao fundo da Avenida, alguma água vinda pela faixa ascendente (lado sul) poderá entrar pelo Mercado, mas, em regra, a maior parte segue concentrada numa rua mais estreita (Rua Olímpio Nicolau Rui Fernandes) indo desembocar entre a Câmara Municipal

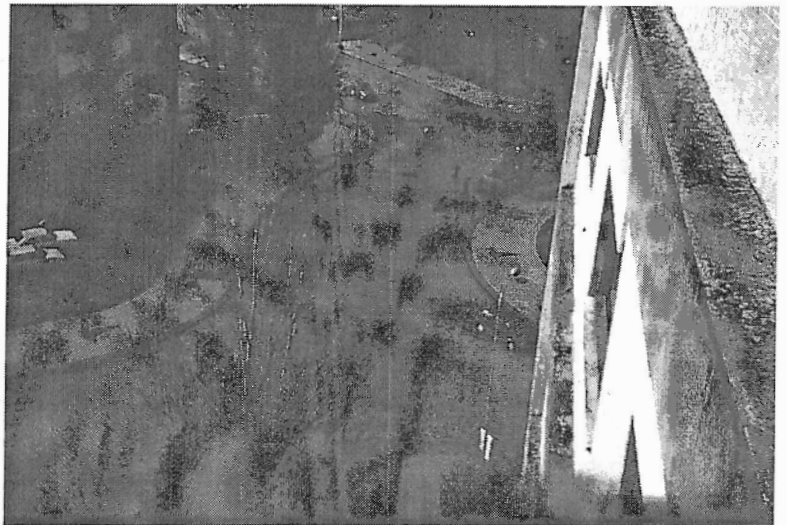
Fot. 6 - Coimbra - Solum: trabalhos de limpeza da rotunda da Rua Gen. Humberto Delgado após as inundações de 21 de Dezembro de 1989.

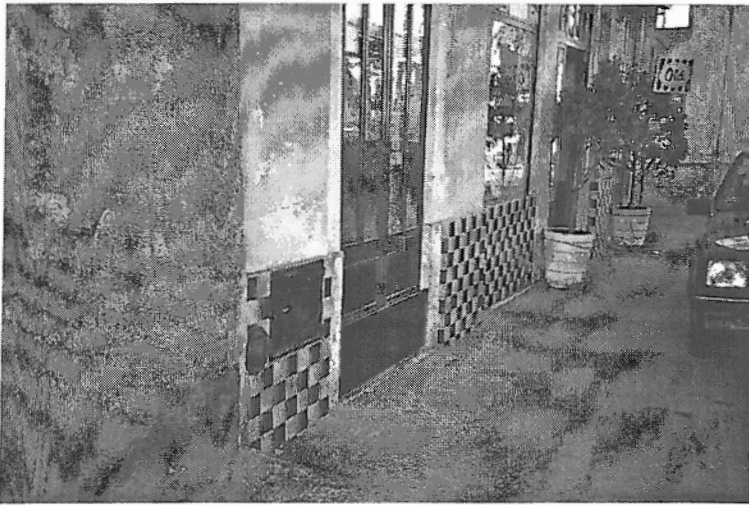
Fot. 7 - Coimbra - Rua do Brasil:
protecção contra inundações.

Estas inundações da Rua do Brasil são as mais conhecidas da cidade de Coimbra. Todas as casas antigas (e até algumas recentes) têm protecções nas portas (fot. 7), algumas, fixas, em cimento, outras, móveis, do tipo guilhotina, em madeira ou em ferro, com tamanhos entre 30 cm e quase um metro, à semelhança das que se vêem na “baixinha”, onde correspondem mais a uma reminiscência das cheias do Mondego do que de inundações locais.
