Cadernos de Geografia

Arquitectura de pedra solta, expressão marcante de um património cultural singular¹

As directrizes subjacentes ao *Terrisc*, um projecto de recuperação de paisagens de socalcos e prevenção de riscos naturais, visaram inventariar as estruturas de socalcos existentes, definir o respectivo estado de conservação e, ainda, catalogar todo o vasto património arquitectónico que lhes está associado.

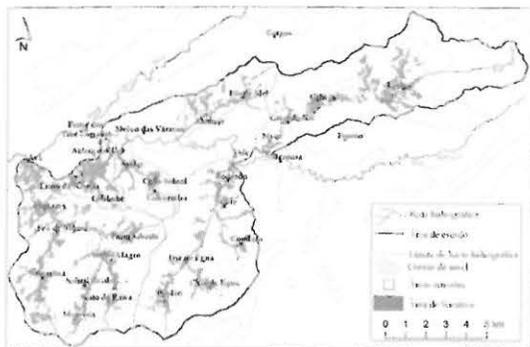
Figura 3
Área total de campos em socalcos existente na área de estudo

por um conjunto de seis pequenas bacias hidrográficas pertencentes à do rio Alva (Figura 3).

A área ocupada por socalcos preenche mais de 12,5% das sub-bacias hidrográficas e localiza-se preferencialmente em vertentes com declives que variam entre 20 e 50%, seguida pela que ocupa declives superiores a 50% (Figura 4), o que denota bem a importância dos muros de suporte necessários à construção de patamares subhorizontais.

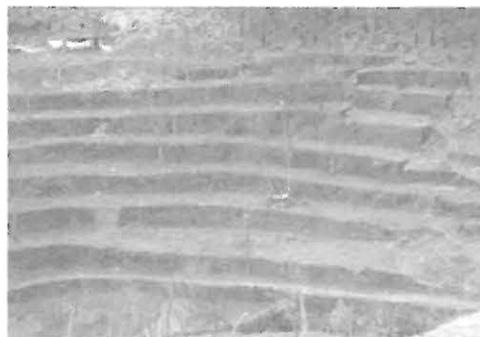
Fotografia 2
Disposição paralela contínua, Piódão

- **Paralela contínua**, a mais comum, ocorrendo quando os muros que se dispõem em linhas paralelas, variando apenas, em função da morfologia e das necessidades de artificialização (Fotografia 2).

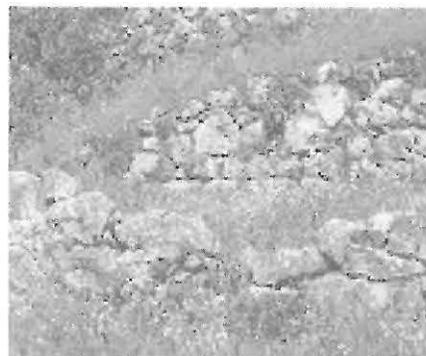
Fotografia 3
Disposição paralela descontínua, Piódão

- **Paralela descontínua**, que se destaca por uma rampa que faz a ligação entre dois patamares adjacentes. Esta disposição surge fundamentalmente em patamares com alturas relativamente baixas (Fotografia 3), não havendo, por isso, necessidade de se recorrer à construção de escadarias, as estruturas de acesso mais frequentes.

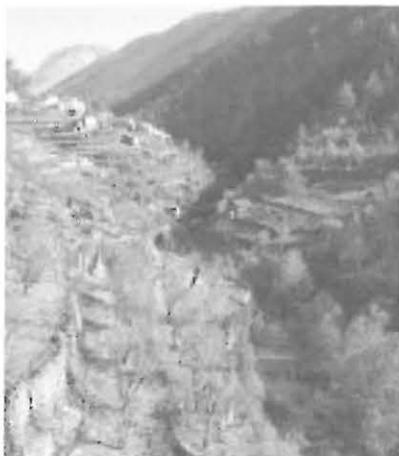
Fotografia 4
Disposição paralela "fundo do vale", Vide

- **Paralela de “fundo de vale”**, onde os muros se dispõem de forma paralela à ribeira aproveitando as áreas mais planas e próximas da linha de água (Fotografia 4).

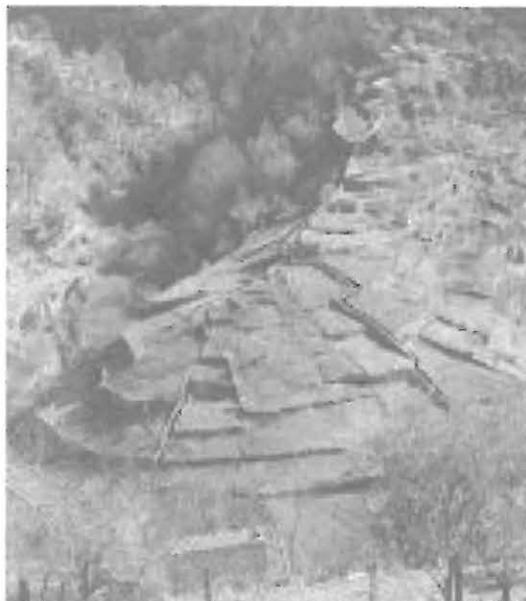
Fotografia 7
Disposição radial, Cabeça

- **Radial**, quando, além dos muros de suporte, existem outros, em forma de raios concêntricos, que servem para dividir propriedades (Fotografia 7) e conduzir levadas.

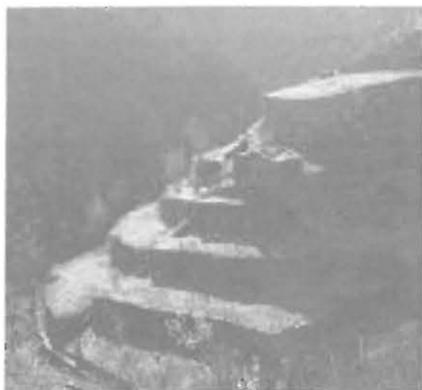
Fotografia 5
Disposição concêntrica convexa, Torno

- **Concêntrica convexa**, onde os patamares se distribuem geometricamente, em sucessivos arcos convexos, acompanhando a morfologia (Fotografia 5).
- **Concêntrica côncava**, aparecendo, normalmente, para aproveitamento das cabeceiras de pequenas ribeiras e permitindo uma clara adaptação às condições orográficas (Fotografia 6).

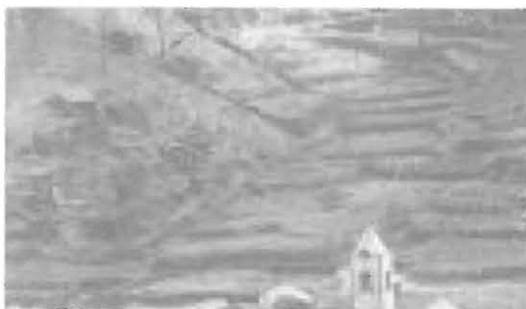
Fotografia 8
Disposição ortogonal, Porto Silvado

- **Disposição ortogonal**, que corresponde aos patamares desenvolvidos no fundo do vale, perpendicularmente às vertentes (Fotografia 8).

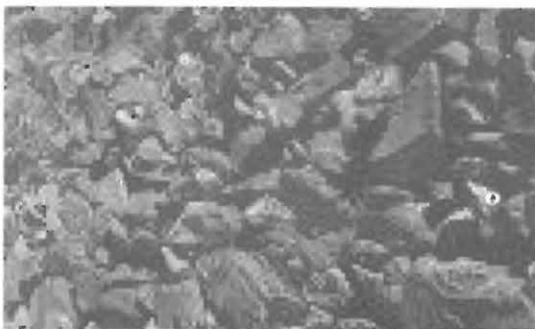
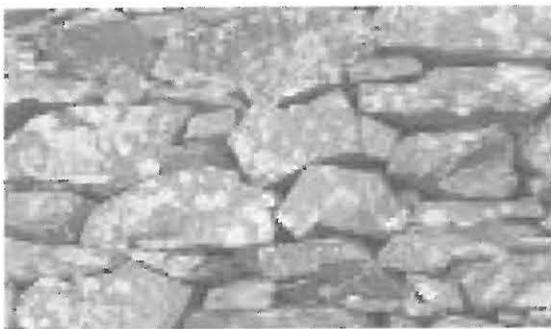
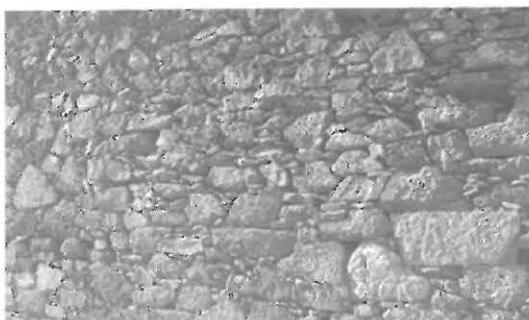
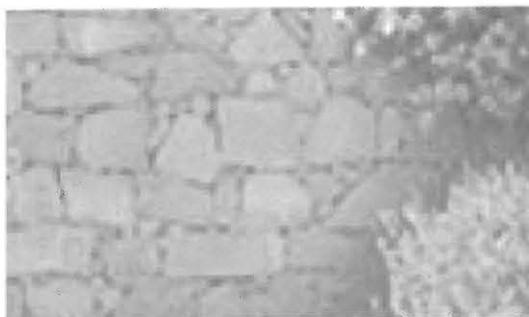
- **Sem aparelhamento ou irregular**, com muros que apresentam um tipo de construção pouco cuidada e forma rude, em que se nota claramente que a pedra não foi trabalhada (Fotografia 9).
- **Pouco aparelhamento ou entrecruzado**, em que a pedra revela já algum cuidado no corte, mas o resultado final é, ainda, um muro muito irregular (Fotografia 10).
- **Com algum aparelhamento**, quando as pedras já são algo mais trabalhadas, encaixando umas nas outras com bastante precisão, mas deixando alguns interstícios por preencher entre os blocos constituintes (Fotografia 11).
- **Poligonal**, em que as pedras que constituem os muros estão cortadas com formas muito regulares, próximas de ângulos rectos, oferecendo um encaixe quase perfeito entre os blocos constituintes (Fotografia 12).

Fotografia 9
Muro sem aparelhamento ou irregular, Chão Sobral.

Fotografia 10
Muro com pouco aparelhamento, Porto Silvado

Fotografia 11
Muro com algum aparelhamento, Teixeira de Cima

Fotografia 12
Muro poligonal, Aldeia das Dez

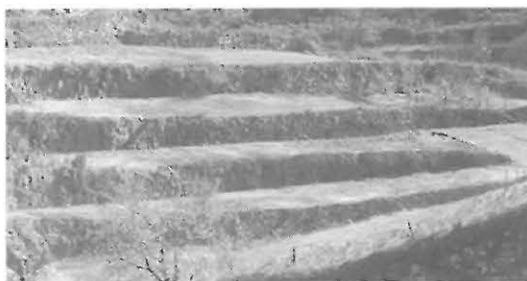
Fotografia 13
Remate nivelado, Loriga

- **Remate nivelado**, o remate do muro foi feito através de blocos mais ou menos rectangulares, sendo dispostos longitudinalmente, sem criarem desnível entre o solo e o remate do muro (Fotografia 13).

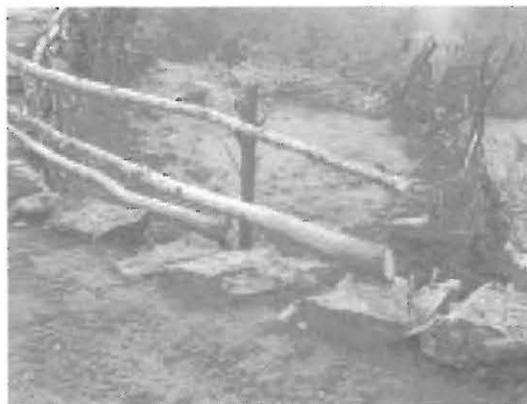
Fotografia 14
Muro sobrelevado, Colcurinho

- **Remate sobrelevado**, feito de forma irregular, com pedras pouco aparelhadas, acima do nível do solo (Fotografia 14). Resulta, preferencialmente, da necessidade de elevar mais a berma do muro para evitar a perda de solo.

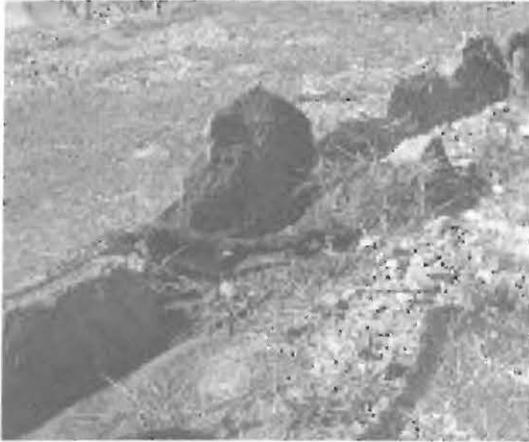
Fotografia 15
Remate sobrelevado com laje oblíqua, Colcurinho

- **Remate sobrelevado com laje oblíqua**, quando o remate do muro é feito com uma laje em forma de lâmina, inserida de forma oblíqua, criando um obstáculo que impede o solo de ser transportado para o patamar inferior (Fotografia 15).

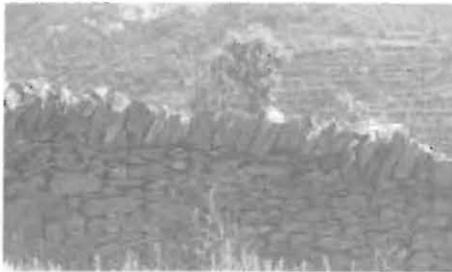
Fotografia 16
Remate perpendicular, Cabeça

- **Remate perpendicular**, em que o remate do muro é feito com pedras de xisto, colocadas de forma perpendicular à restante estrutura do muro. Este tipo de remate surge, frequentemente, nos muros de separação das propriedades (Fotografia 16) e nos que marginam ribeiros.

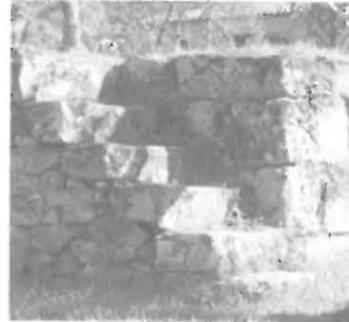
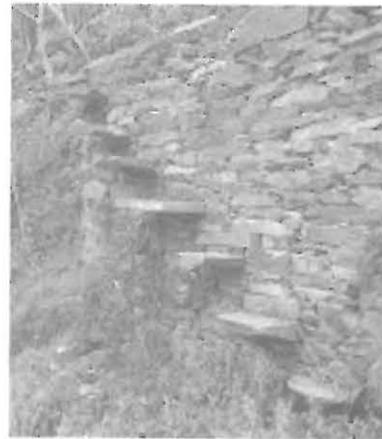
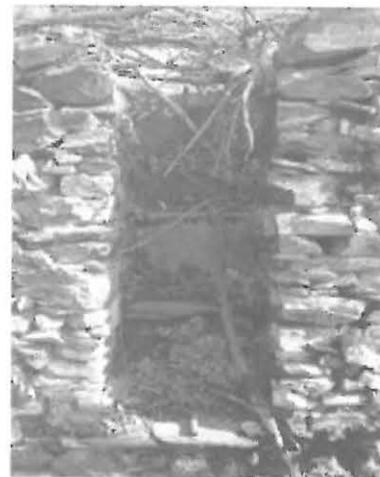
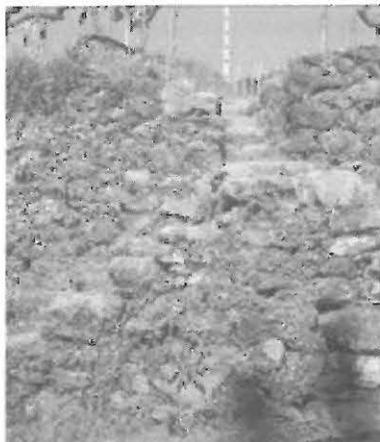
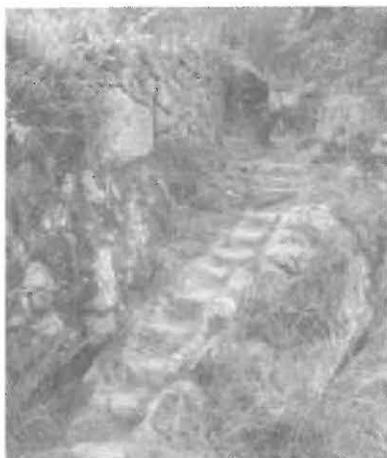
- **Paralela de laje simétrica**, quando a escadaria é paralela ao muro e os blocos que servem de degrau são, sensivelmente, todos do mesmo tamanho (Fotografia 17), dando uma sensação de simetria e oferecendo uma visão muito agradável, de espaço organizado.
- **Paralela de laje destacada**, em que os degraus são feitos com lajes relativamente estreitas, destacadas do muro e suspensas (Fotografia 18).
- **Embutida**, com a escada totalmente inserida dentro do muro, sendo perpendicular ao mesmo (Fotografia 19).
- **Paralela e embutida**, que na sua fase inicial é paralela ao muro e, sensivelmente a meio, passa a ser-lhe perpendicular, ficando embutida no próprio muro (Fotografia 20).
- **Esculpida na rocha**, corresponde a uma escadaria construída *in situ*. Neste caso os degraus

relativamente baixos dão origem a uma escadaria com menor inclinação (Fotografia 21).

Fotografia 17
Paralela de laje simétrica, Cimo da Ribeira

Fotografia 18
Paralela de laje destacada, Piódão

Fotografia 19
Escadaria embutida, Chão Sobral

Fotografia 20
Paralela e embutida, Aldeia das Dez

Fotografia 21
Esculpida na rocha, Aldeia das Dez

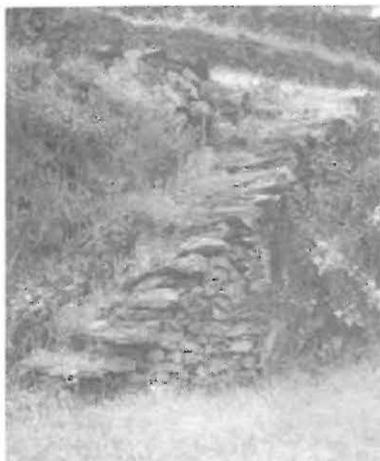
Fotografia 22
Escadaria oblíqua, Cabeça

- **Oblíqua**, em que a escadaria se apresenta oblíqua em relação ao muro (Fotografia 22).

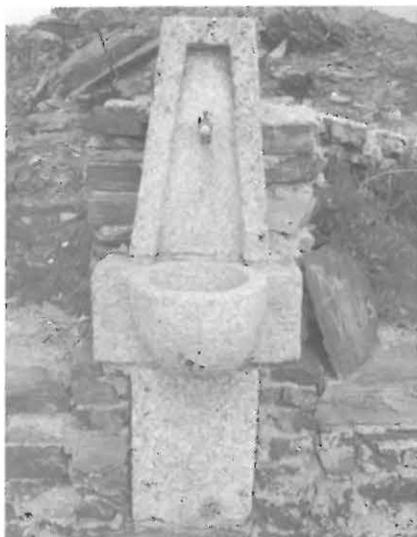
Fotografia 23
Fonte, Porto Silvado

- **Fonte**, local de onde jorra água, canalizada directamente da nascente, que contribui para o aproveitamento das potencialidades locais e para o abastecimento das populações. Os excedentes do uso doméstico eram usados para rega agrícola. Normalmente eram construídas em pedra do local, o que nem sempre sucede com as mais recentes (Fotografia 23).

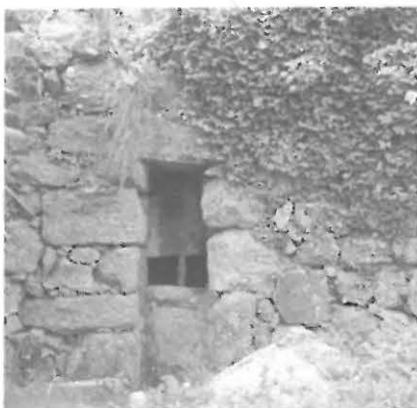
Fotografia 24
Mina de água, Loriga

- **Mina de água**, escavada no interior do subsolo e, na maior parte das vezes, tem início num dos muros de pedra solta, onde uma laje permite fazer o armazenamento da água para rega (Fotografia 24).

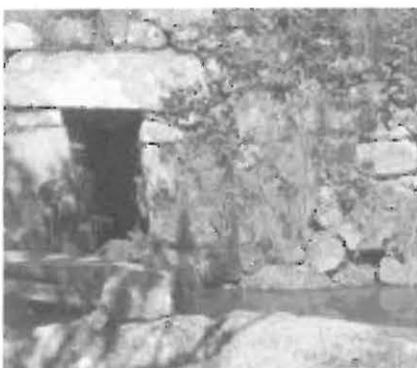
Fotografia 25
Mina de água com tanque, Cimo da Ribeira

- **Mina de água com tanque**, semelhante à anterior, mas onde o armazenamento da água para rega se faz a partir de um tanque exterior (Fotografia 25).

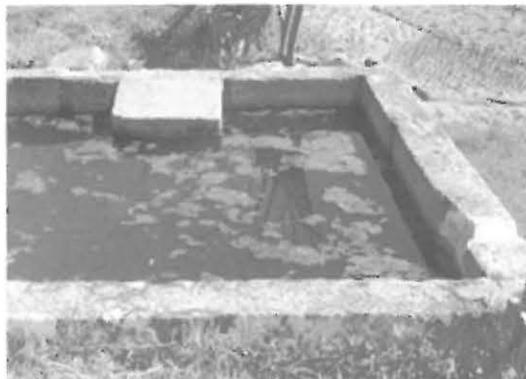
Fotografia 26
Tanque, Loriga

- **Tanque**, pequeno reservatório de água, normalmente associado a uma nascente, onde têm início as levadas. Quando se encontra perto de habitações, normalmente apresenta uma pedra de granito ou uma laje de xisto e, mais recentemente, uma placa de cimento, para lavar roupa (Fotografia 26).

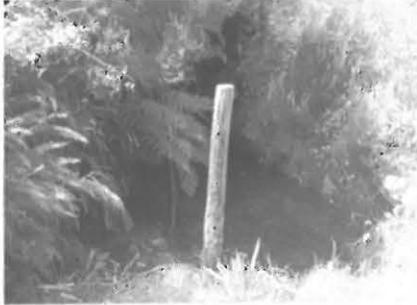
Fotografia 27
Poça, Goulinho

- **Poça**, cova artificial, larga e pouco profunda, onde se represa água para rega. Frequentemente estão localizadas ao lado de um dique que margina os ribeiros, para evitar a sua destruição, nos invernos mais caudalosos. Por vezes encontram-se no próprio leito (açude), sendo neste caso quase sempre desmontáveis, por serem construídas à base de troncos e pranchas de madeira. Mais raramente, podem encontrar-se à saída das minas e das nascentes (Fotografia 27).

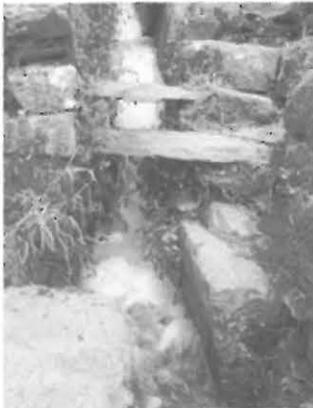
Fotografia 28
Levada perene, Cabeça

- **Levada perene**, estrutura feita a partir de um alinhamento paralelo de pedras de forma a conduzir a água de um local para outro. Normalmente as levadas estão associadas à rega dos patamares e, por vezes, também ao antigo fornecimento de água às populações (Fotografia 28).

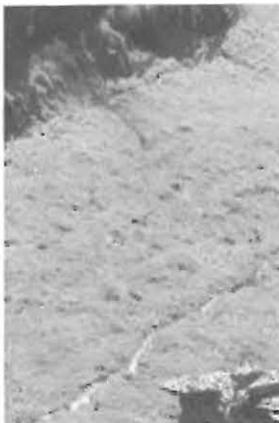
Fotografia 29
Levada efêmera, Colcurinho.

- **Levada efémera**, pequeno sulco cavado no solo, depois deste ter sido lavrado ou cavado, para criar um alinhamento hídrico que permita direccionar água para uma determinada área de exploração agrícola (Fotografia 29).

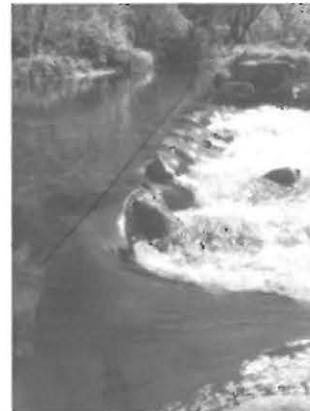
Fotografia 31
Pormenor de açude, Ribeira do Avelar

- Açude, construção de pedra (Fotografia 31), por vezes, apenas de madeira, para represar a água dos rios, a fim de ser usada na produção de força motriz (moagem de cereal e azeitona), na agricultura (rega) e no lazer (piscinas "naturais").

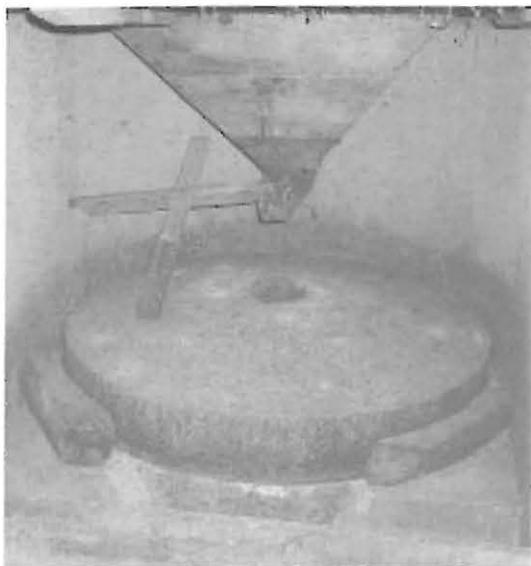
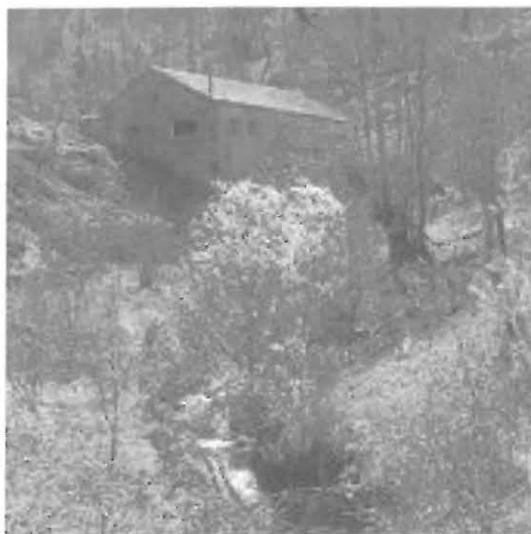
- Moinho, estrutura de uso antigo, edificada em pedra e que permite a trituração e moagem de cereais, a partir de engenhos próprios para o efeito (Fotografia 32).
- Lagar de azeite, edifício, construído em pedra, de dimensões um pouco maiores (Fotografia 33), dado que são unidades fabris que contêm no seu interior todos os engenhos necessários ao fabrico do azeite. São construídos nas margens dos rios e ribeiras, para deles retirar a energia necessária à sua laboração.

Fotografia 32
Pormenor da mó de moinho, Alentejo

Fotografia 33
Lagar de azeite, abandonado, Colcurinho

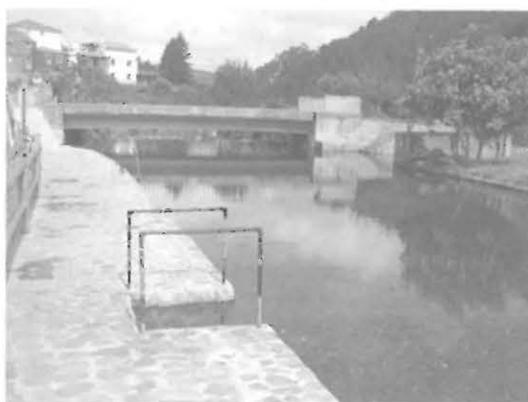
Fotografia 34
Pormenor de piscina natural, Agrual (Ribeira de Pomares)

- Piscinas "naturais", consistem no aproveitamento da morfologia própria da linha de água para nela represar água, através de pequenos

diques, normalmente, construídos com pranchas metálicas ou de madeira, criando pequenos lagos que as pessoas aproveitam para se refrescarem nos mais quentes dias de verão. Existem várias nos principais rios confinantes com a área estudada (Fotografia 34).

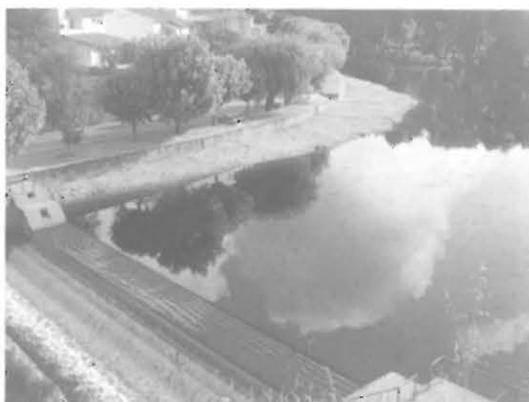
Fotografia 35
Praia fluvial do rio Alva, São Sebastião da Feira

- Praias fluviais, quando na margem das linhas de água, existem áreas aplanadas que permitem a deposição (natural ou artificial) de areia, formando-se praias fluviais (Fotografia 35) com objectivo semelhante às das piscinas naturais, ou seja, o de permitir a sua utilização durante a época balnear.

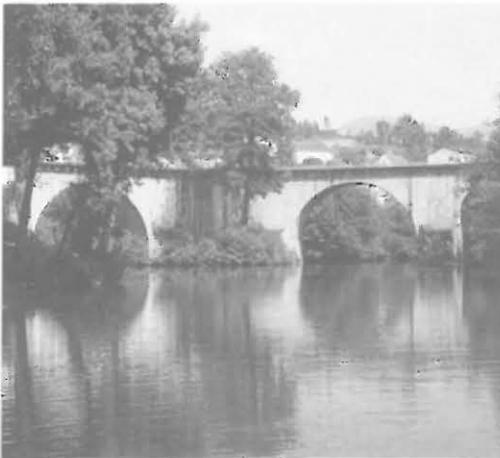
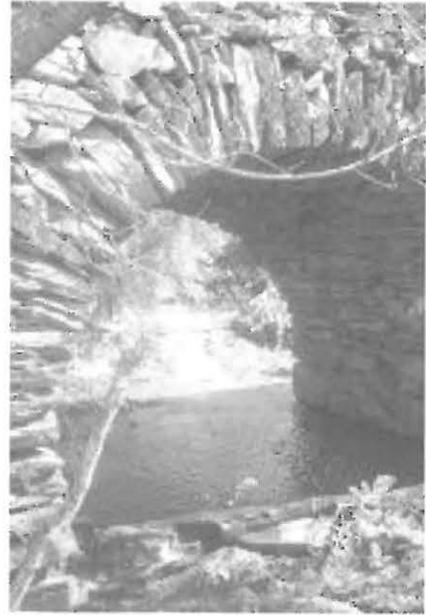
- **Pontes**, estruturas de travessia que, quase sempre, são autênticas obras de arte, desde as que atravessam rios, executadas em cantaria (Fotografia 36), até às de pedra solta (Fotografia 37), normalmente associadas às pequenas ribeiras. A construção do arco inicia-se por pedras em forma de paralelepípedos rectangulares, dispostas horizontalmente nas margens e, à medida que a construção sobe em altura, começam a dispor-se subhorizontal e, depois, subverticalmente, para terminarem dispostas ao alto.

Fotografia 36
 Ponte das Três Entradas, sobre os rios Alva e Alvoco

Fotografia 37
 Ponte sobre a ribeira de Loriga, Cabeça

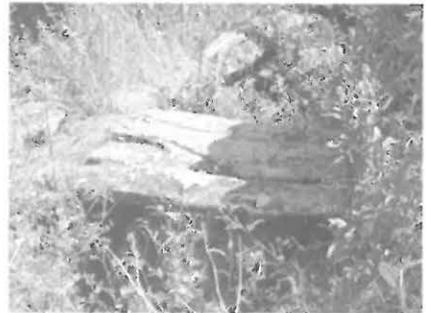
Fotografia 38
 Pontão, Goulinho

- **Pontões**, construções muito toscas, de uma única grande laje ou de um bloco (Fotografia 38), colocada de forma a proporcionar acesso entre as duas margens de um pequeno curso de água.

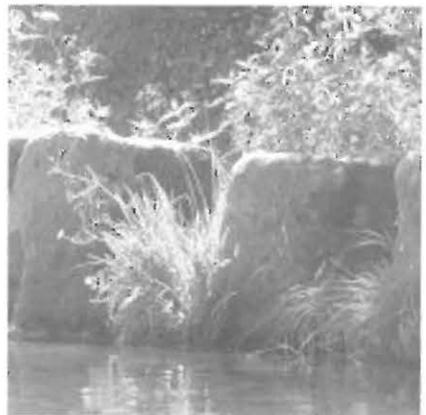
Fotografia 39
 Poldras, Loriga

- **Poldra**, laje ou coluna de pedra, colocada de forma espaçada, com um intervalo regular da seguinte, para permitir o normal fluir da água da corrente, e sequencial, para possibilitar a passagem entre margens (Fotografia 39).

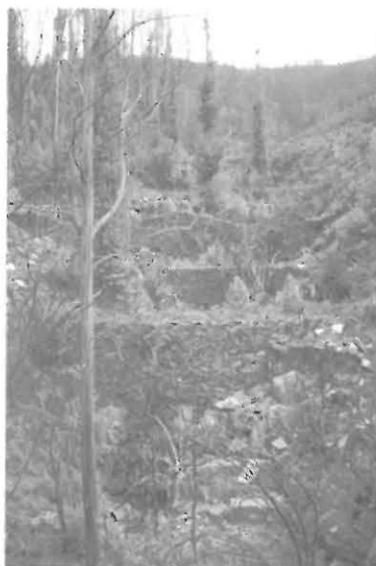
Fotografia 40
Travessões, Telxeira

- **Travessão:** muro de pedra solta, construído perpendicularmente ao talvegue (Fotografia 40), onde a corrente diminui de velocidade e perde força viva. Na maioria destas infra-estruturas era usual o aproveitamento agrícola dos campos assim construídos, por vezes com desvio do ribeiro para uma das margens. Nas pequenas barrocas a dimensão destas infra-estruturas é reduzida, pelo que passaram a ter ocupação florestal. Na actualidade, após os incêndios florestais, nas pequenas linhas de água das cabeceiras das ribeiras, os travessões devem ser construídos com troncos, para se travar ou, pelo menos, minimizar a acção erosiva das águas.

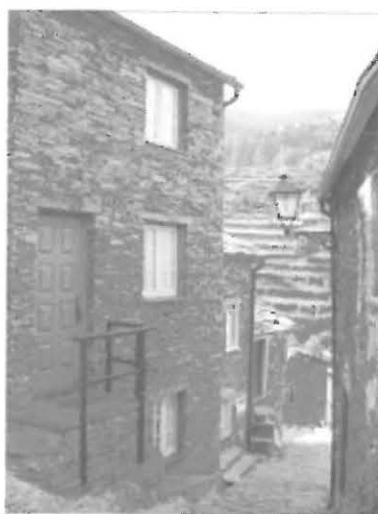
Fotografia 41
Casas de habitação em xisto, Plódão

- **Casa,** construção, normalmente com dois pisos (Fotografia 41), em que o inferior servia de loja, para, num dos lados, guardar os animais e, no outro, para armazenar os variados produtos resultantes das práticas agrícolas. O piso superior destinava-se a habitação. O telhado, nas áreas de xisto era feito com lajes de lousa, fixas com alguns calhaus de maiores

dimensões, para evitar que o vento as deslocasse.

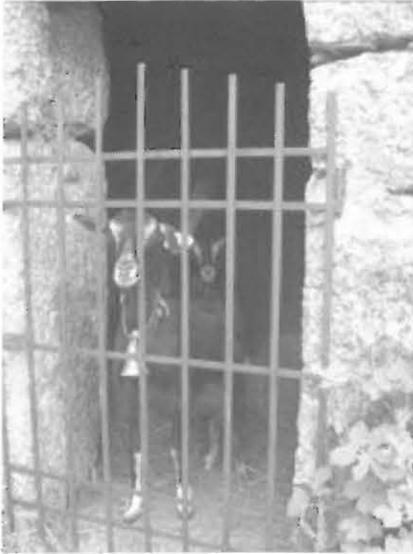
Fotografia 42

- **Palheira,** pequeno edificação de pedra, normalmente sem divisões interiores, que, na sua parte superior, permitia acondicionar palha, para alimentação do gado, que era guardado na parte inferior (o curral) (Fotografia 42), onde também era produzido estrume, a partir das sucessivas camas desse gado, feitas diariamente com mato.

Entrada de curral, com cancela, Loriga

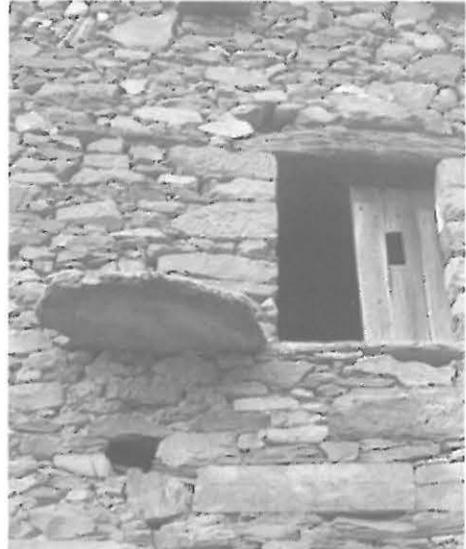
Fotografia 43

Uma análise minuciosa permitiria o levantamento de uma série de detalhes construtivos que revelam um conjunto de soluções simples como resposta a uma série de funcionalidades ou, simplesmente, a uma necessidade estética. Apontamos apenas dois exemplos, relacionados com o aproveitamento das lajes de xisto (ardósia) que ilustram estas duas situações. Com efeito, além da sua normal utilização para a cobertura de edifícios, antes mencionada, era também usada com outros fins, designadamente, para suporte de vasos para flores, elemento peculiar dos edifícios, normalmente colocado junto das janelas, para embelezamento exterior (Fotografia 43) ou, quando furada, o que sucedia frequentemente, entre outros usos, poderia servir para fixação de cancelas ou para fecho de portas ou de entradas de condutas subterrâneas.

Suporte de vasos para flores, Colcurinho

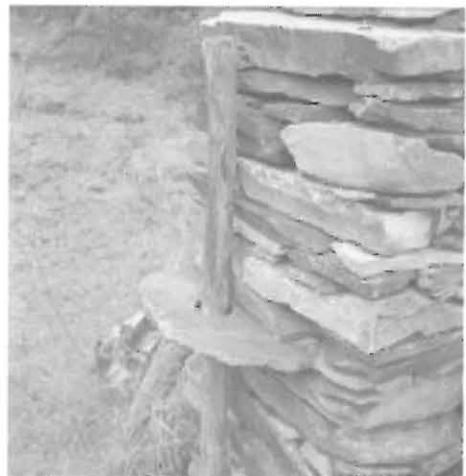
Fotografia 44

- **Fixação de cancelas**, usadas para assinalar a entrada da propriedade ou para deixar os animais fechados, as cancelas constituíam outro elemento singular destas paisagens. Giravam em torno da coiceira, a faixa de madeira ou a barra de ferro sobre que gira a porta, neste caso um pau, cuja parte inferior se inseria num furo da soleira da porta e a parte superior se encaixava no furo da laje (Fotografia 44).
- **Fecho de poças e entradas das condutas subterrâneas**, com o auxílio de um "pau" colocado no

Pormenor de laje furada para suporte de cancela, Cabeça
