IMPORTÂNCIA DA CLIMATOLOGIA E DA GEOMORFOLOGIA NO PLANEAMENTO URBANO

Análise de um caso concreto na parte oriental da cidade de Coimbra

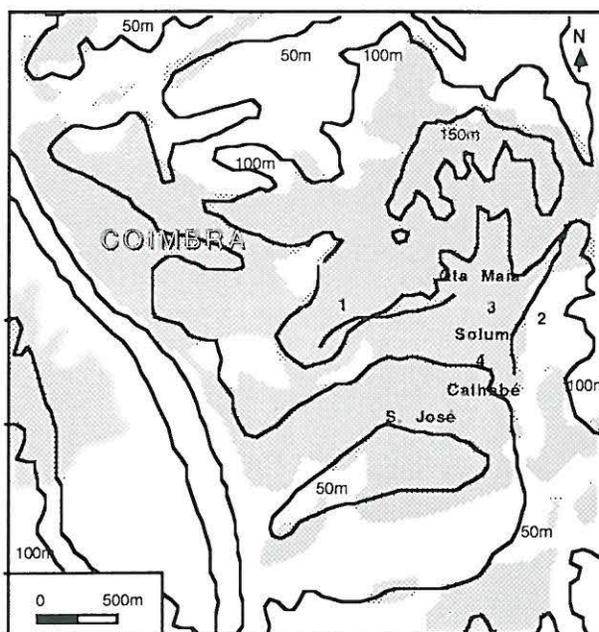
Fig. 1 - Localização da área analisada no contexto da topografia e da mancha de povoamento urbano de Coimbra

Legenda - linhas a cheio: curvas de nível; sombreado: área urbanizada; 1 - Av. Miguel Torga, 2 - Av. Elísio de Moura, 3 - Escola Secundária Eugénio de Castro, 4 - Centro Comercial Girassolum

A área em que se alicerça este trabalho, integra-se no sector oriental da cidade de Coimbra (fig. 1), definindo-se pelos Bairros da Solum, S. José e Calhabé, Quinta da Maia e pelas Avenidas Elísio de Moura e Miguel Torga, a primeira estabelecendo a ligação entre Solum e Santo António dos Olivais e a segunda entre Solum e a Cumeada, desembocando muito próximo do famoso Penedo da Saudade.

O carácter relativamente acidentado do relevo (fig. 1), manifesta-se especialmente na Av. Elísio de Moura, no bairro da Quinta da Maia e na Av. Miguel Torga. A primeira desenvolve-se ao longo de um pequeno vale, paralelamente ao talvegue, instalada quase na base da vertente ocidental, desembocando numa área aplanada onde estão edificados os bairros de Solum, S. José e Calhabé, que faz parte do que poderá ter sido um meandro do Mondego, abandonado num passado relativamente recente, à escala do tempo geológico (N. GANHO, 1987). A Av. Miguel Torga, percorre a vertente que margina esta forma a Norte, e o bairro da Quinta da Maia ocupa a base e parte das vertentes de uma bacia de recepção, definida pela convergência de três valeiros, de orientação sensivelmente paralela ao da Av. Elísio de Moura, imediatamente a Oriente.

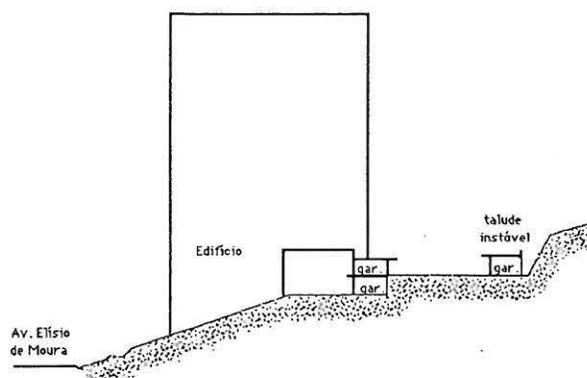
A construção dos edifícios parece fazer-se um pouco à margem das características hídricas da vertente que os suportam. Implantados, nalguns casos, sobre linhas preferenciais de escoamento subterrâneo, em períodos longos de precipitação abundante, a água penetra nas fundações, chegando mesmo a aflorar através do pavimento do piso térreo, como acontece frequentemente (fig. 3). Nos espaços existentes entre os edifícios, destinados ao estacionamento de viaturas, observam-se empolamentos no terreno por onde a água jorra.

Fig. 3 - Esboço esquemático da implantação de um edifício da Av. Elísio de Moura, numa vertente com forte escoamento subaéreo e subterrâneo.

danificação por desabamentos ou deslizamentos (fig. 3). Casos há em que os jardins das habitações são plantados nestes socalcos, de menor declive, mas sem coesão.

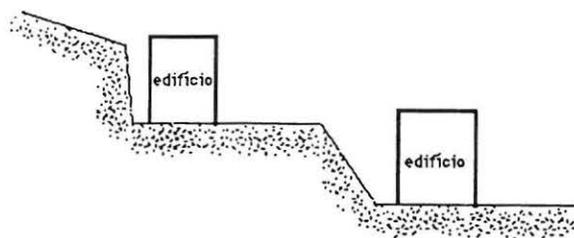
A construção de edifícios e de estradas em locais de declive significativo, exige a terraplanagem do local de implantação, formando rechãs de origem antrópica, limitadas normalmente por taludes, a montante e a jusante. Estes taludes correspondem a rupturas do equilíbrio das vertentes, propícias ao desencadeamento de movimentações em massa, especialmente quando o material rochoso é de fraca coesão, aspecto que de forma alguma deve ser ignorado. No entanto, no Bairro da Quinta da Maia, os edifícios sucedem-se em socalcos instalados nas vertentes, imediatamente próximos dos taludes abertos para a sua construção, alguns dos quais com inclinação vertical ou subvertical e altura que, nalguns casos, ultrapassa os 10 metros (fig. 4).

Fig. 4 - Edifícios imediatamente "encostados" aos taludes abertos para a sua construção (Quinta da Maia).

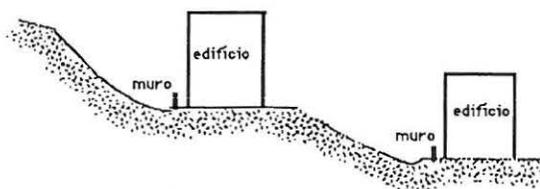
Fig. 5 - Medidas tendentes a diminuir o risco de ocorrência de movimentações em massa, em taludes abertos para a construção de edifícios.

A diminuição do risco de ocorrência destes processos poder-se-á conseguir, regularizando os taludes, procedendo ao seu revestimento vegetal, assegurando um bom sistema de escoamento das águas na sua base e adequando os alicerces às características locais do terreno (fig. 5).

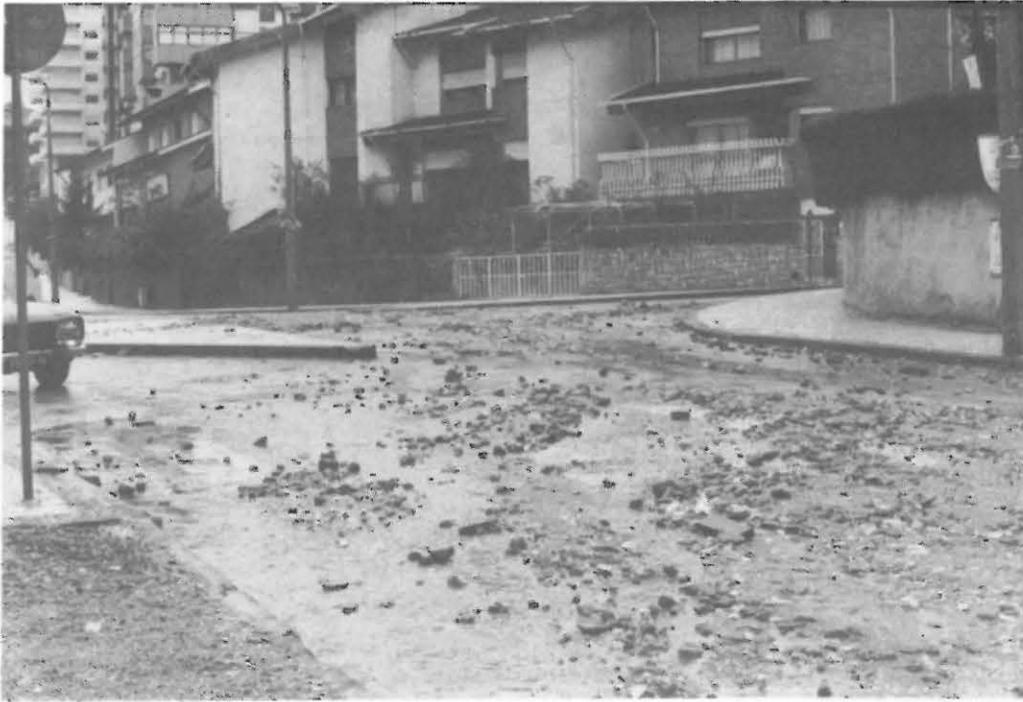
Dezembro, constitui um bom exemplo destas consequências. Para além das inundações ocorridas um pouco por todo o Bairro da Solum, a grande quantidade de materiais e a dimensão dos calhaus depositados, tornaram quase impossível a circulação automóvel (fot. 1)** . Para além dos transtornos que originaram para os habitantes da área, os trabalhos de limpeza das vias de comunicação foram dispendiosos para a Câmara Municipal de Coimbra (F. REBELO, 1990, p. 91).

Fot. 1 - Aspecto da rua Gago Coutinho (Solum), à entrada da praça, após um episódio de precipitação intensa (22/12/89).

Estes efeitos poderiam ter sido menos sensíveis se, quando da edificação urbana das áreas a montante, a drenagem tivesse sido racionalmente organizada e se tivessem implementado medidas conducentes a uma diminuição da vulnerabilidade das superfícies desnudadas durante a fase preparatória dos terrenos para a construção. A partir deste exemplo pode-se inferir da necessidade de proceder ao desbaste da vegetação exclusivamente na área a construir e imediatamente antes do início das obras, e de diminuir os espaços descobertos, tantas vezes existentes entre os edifícios, como acontece na Av. Elísio de Moura e em especial na Quinta da Maia.

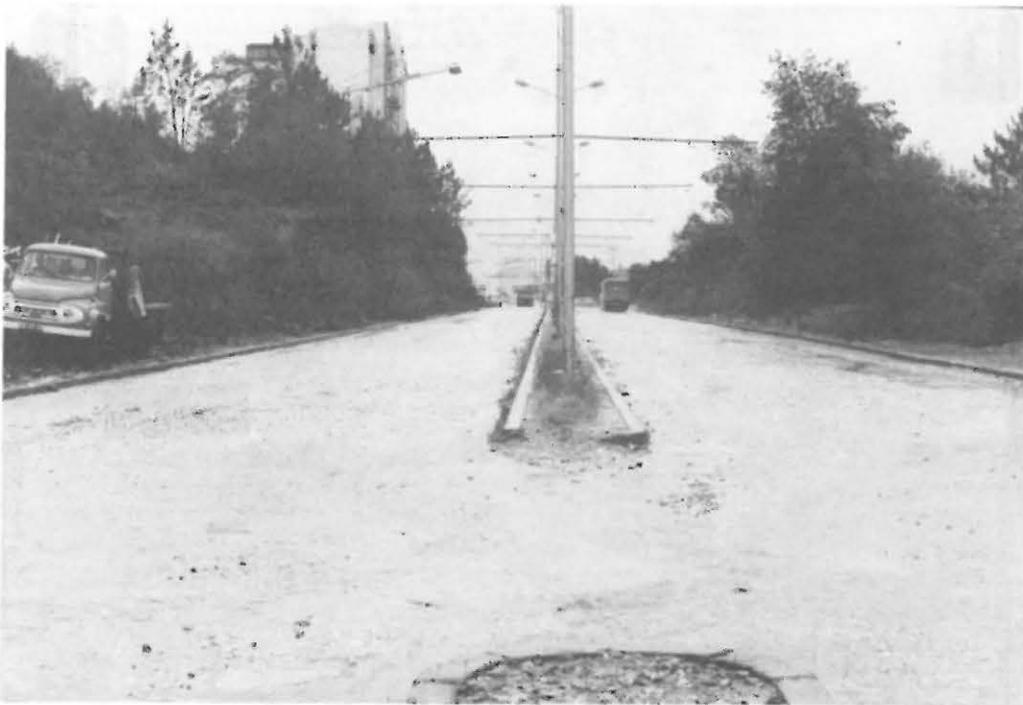
Certos aspectos que se observam na Av. Elísio de Moura, constituem bons exemplos de inadequação das construções urbanas ao suporte físico e dos efeitos consequentes. O traçado da avenida faz-se ao longo de uma vertente de declive acentuado, especialmente no tramo superior, talhada sobre materiais localmente de carácter muito argiloso, determinando forte escoamento superficial e circulação subterrânea em direcção à linha de água que percorre o vale. Estas características de drenagem deveriam ter sido tomadas em consideração na construção da via de comunicação, que, instalada na base da vertente, paralelamente a ela, impede a drenagem das águas para o talvegue, as quais, sempre que ocorre precipitação, escorrem abundantemente pela avenida abaixo em direcção à Solum, transportando calhaus por vezes de dimensão apreciável e exercendo um poderoso trabalho

erosivo, com a consequente destruição do pavimento, assemelhando-o ao leito de uma ribeira de carácter torrencial (fot. 2).

Fot. 2 - Aspecto da Av. Elísio de Moura após um episódio de precipitação intensa (22/12/89).

Por forma a minorar esta situação, torna-se necessário reflorestar por completo os espaços não construídos existentes nas traseiras dos edifícios que marginam a avenida e implementar um adequado sistema de escoamento de águas.

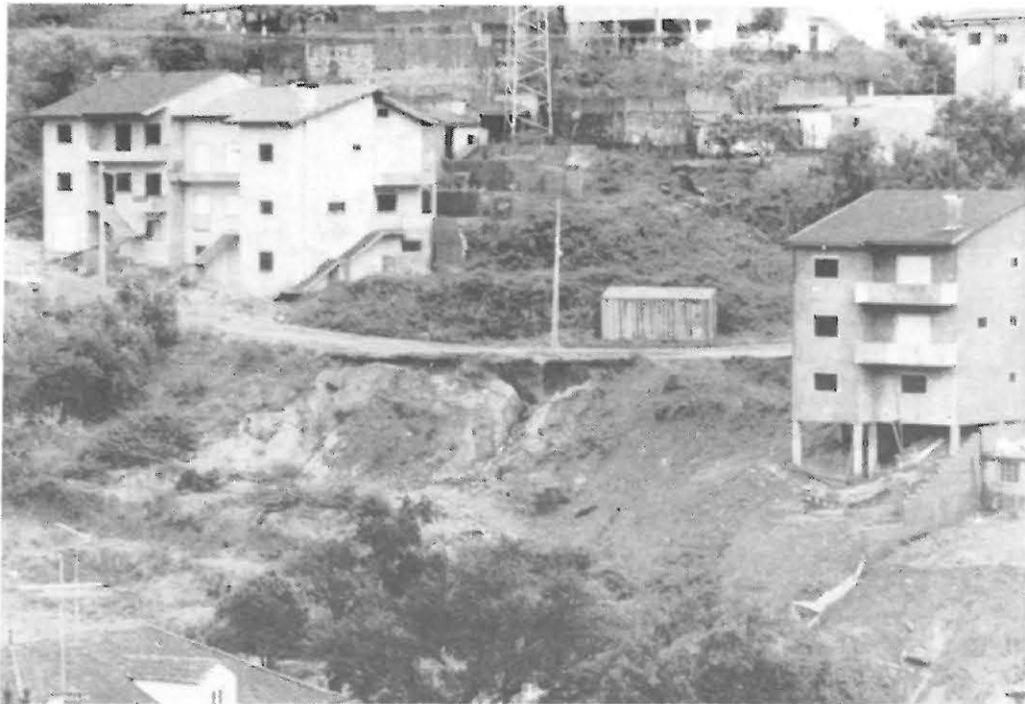
Na vertente sobranceira a esta, de menor declive médio, mas com características litológicas e hídricas semelhantes, foi construída uma estrada de acesso a habitações, no topo de um talude e no alinhamento de uma linha de água de funcionamento esporádico. Na sequência de precipitações intensas, a água galga a estrada e precipita-se para a base do talude, exercendo aqui um importante trabalho de sapa, criando condições favoráveis ao desabamento da estrada por falta de base de apoio (fot. 3).

Fot. 3 - Conseqüências da construção de uma estrada cortando um curso de água.

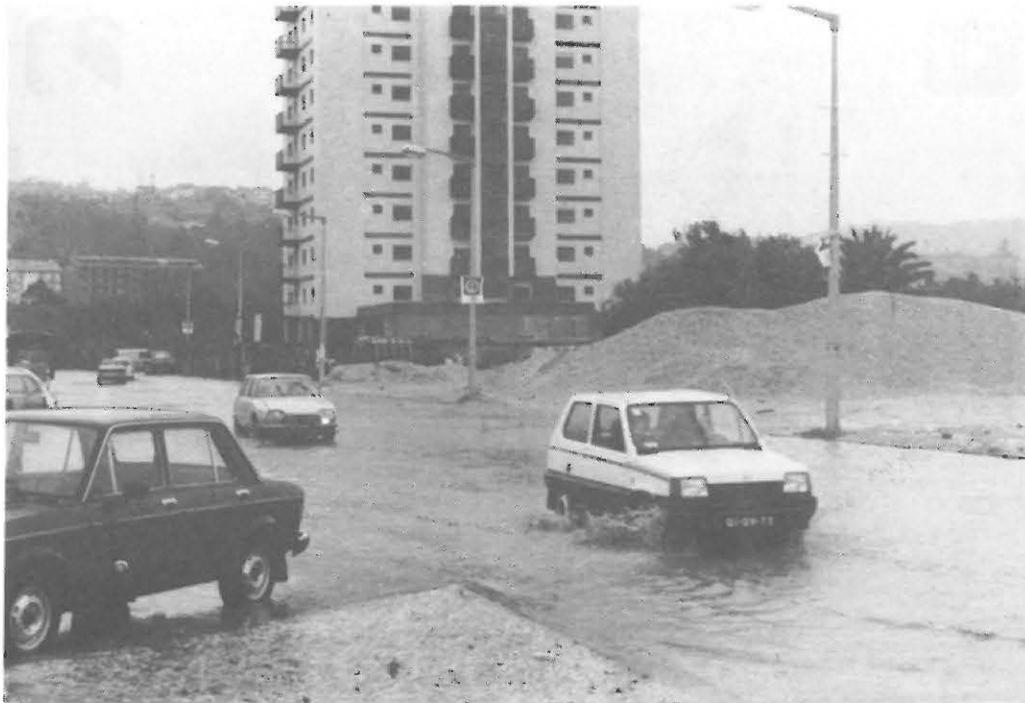
extraordinário de linhas de água com alguma importância. É o que se verifica na Solum, junto ao Centro Comercial Girassolum (fig. 1), imediatamente próximo da linha de água que drena o vale da Av. Elísio de Moura, onde se encontra em fase terminal de construção um edifício de habitação com dimensões importantes (12 pisos) e se procede à implantação dos alicerces de um outro. Quando do episódio pluvioso de 21 para 22 de Dezembro de 1989, as águas extravasaram do canal ordinário, inundando toda a área envolvente e impedindo os acessos ao referido edifício (fot. 4). A estes efeitos não é alheia a desadequação dos canais de escoamento a caudais extraordinários e o seu gradual entulhamento pelos materiais transportados.

Fot. 4 - Inundação provocada por um curso de água, na seqüência de precipitação intensa (junto ao Centro Comercial Girassolum).

Os incómodos e prejuízos decorrentes deste tipo de situações podem ser minorados, assegurando a localização racional dos edifícios relativamente a estas linhas de água e a adequação dos canais de escoamento a caudais extraordinários. Além disso, torna-se necessária a sua limpeza frequente.

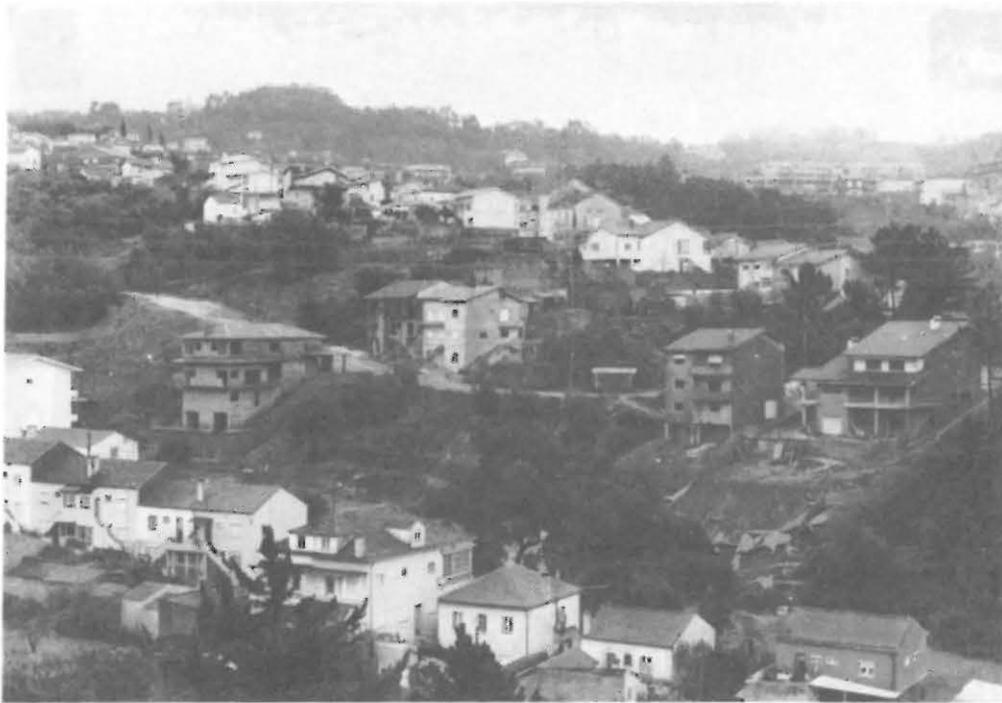
Do que se disse, constitui um bom exemplo uma habitação construída na vertente oriental do valeiro da Av. Elísio de Moura. Ainda se encontrava em fase de acabamento e já o muro que delimitava os seus domínios tinha sido destruído na sequência de deslizamentos do terreno (fot. 5).

Fot. 5 - Destruição do muro de uma habitação em consequência de deslizamentos (vale da Av. Elísio de Moura).
