territorium • 24

FATORES CONDICIONANTES DOS PROCESSOS EROSIVOS NA  
SUB-BACIA HIDROGRÁFICA DE ÁGUA DE GATO - CABO VERDE\*

CONDITIONING FACTORS OF EROSION PROCESSES IN THE SUB-BASIN OF  
ÁGUA DE GATO - CAPE VERDE - SÃO DOMINGOS MUNICIPALITY, CAPE VERDE

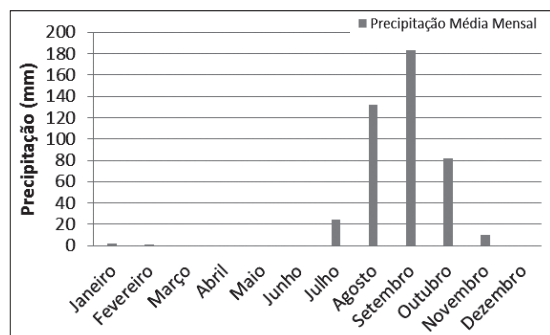
Analisando os dados pluviométricos do posto de Lém Pereira (localizado na área de estudo), verifica-se que na SBHAG o seu comportamento é similar, ou seja, a precipitação concentra-se em poucos meses do ano (fig. 3), com carácter intenso, traduzindo-se num fator atuante no processo de erosão dos solos.

Fig. 3 - Variação da média mensal no período de 2001 a 2010. Fonte: Instituto Nacional de Meteorologia e Geofísica, posto Lém Pereira.

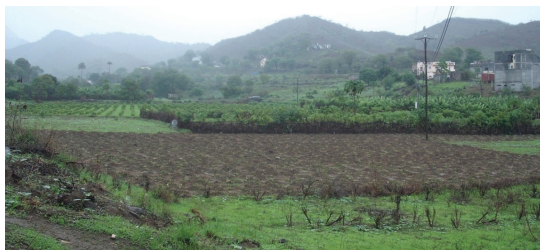
As áreas planas, com declividade de 0 a 3% e de 3 a 6% (fot. 1), representam uma pequena percentagem da área da sub-bacia estudada, totalizando 0,18 km<sup>2</sup> (5,1%) da área total. Para Lepsch *et al.* (1991, citado por Costa *et al.*, 2009), essas áreas são indicadas para a plantação de culturas anuais, com o uso de práticas simples de conservação do solo.

Fot. 1 - Planície aluvional próxima da foz (este) da Sub-Bacia. (Fonte: F. Sanches, 2012).

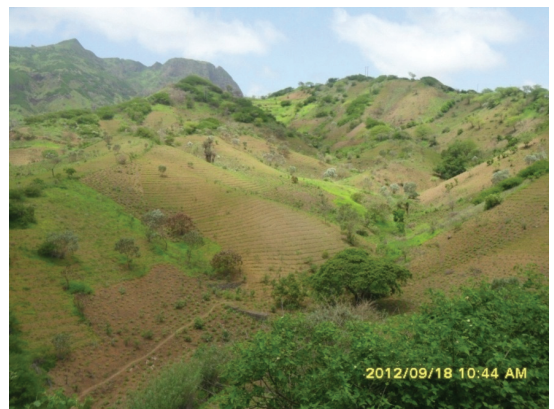
Os declives entre os 12 e 20%, relativos a um relevo forte ondulado (fot. 2), estendem-se por grande parte da SBHAG, representando 38,35% (1,35 Km<sup>2</sup>) da área total. São áreas onde se verifica uma ocorrência significativa de problemas relacionados com erosão, consequentemente, impróprias para culturas anuais e indicadas para culturas perenes, por forma a proporcionar uma proteção mais eficaz do solo (Lepsch *et al.*, 1991 citado por Costa *et*

Fot. 2 - Paisagem Ilustrativa de relevo ondulado na parte norte de SBHAG (Pinha) (Fonte: F. Sanches, 2012).

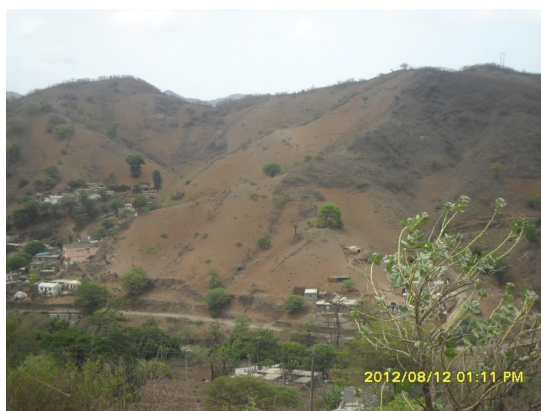
Em relação à presença de vegetação arbórea na área de estudo, em muitos casos ela encontra-se bastante rarefeita e em alguns casos a inexistência da vegetação deixa os solos expostos aos processos erosivos (fot. 3).

Fot. 3 - Solo exposto aos processos erosivos na zona de Lém Pereira (Fonte: F. Sanches, 2012).

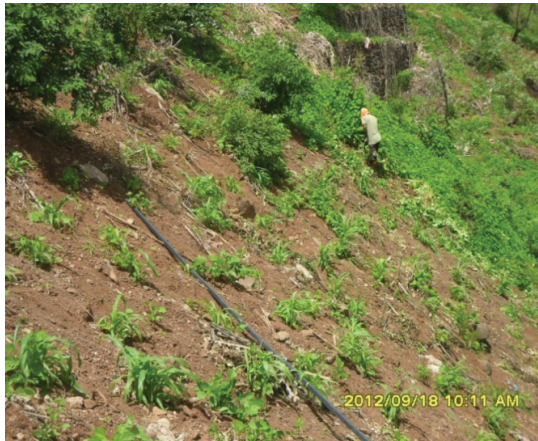
A morfologia dessas encostas não é adequada a determinados tipos de uso do solo que aí ocorrem, como por exemplo cultura em camalhões e “monda” (capina), que é feita com intuito de eliminar manualmente as ervas daninhas que se desenvolvem à volta das culturas de milho e feijão (fot. 4). Conforme referem Tavares et al. (2012), as práticas de capina com enxada, como as que observamos na área de estudo, podem mobilizar o solo até 7,0 cm de profundidade (a mais rica em matéria orgânica), de cima para baixo nas encostas, reduzindo a estabilidade do solo, especialmente na primeira capina, que é a mais degradante para o solo

Fot. 4 - Prática de monda numa encosta declivosa na zona de Réma-Réma (Fonte: F. Sanches, 2012).

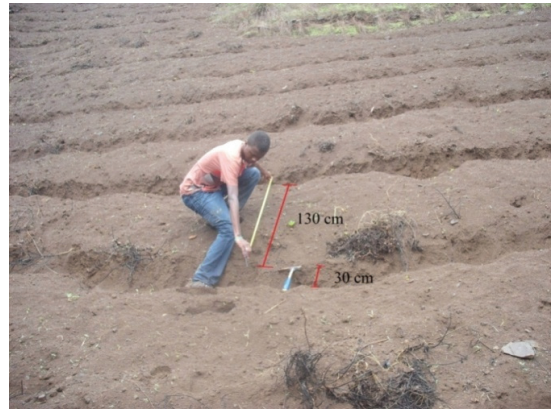
O cultivo em forma de camalhões é bastante comum nas encostas da sub-bacia de Água de Gato. Os solos que se encontram sob essa forma de cultivo sofrem alterações significativas (fot. 5) e perante uma forte precipitação geram-se com muita facilidade fluxos de lama e detritos. Carvalho (2009) chama a atenção para o facto de que “[...] a cultura em camalhões traz impactos graves para o ambiente, isso porque depois da colheita do amendoim o solo permanece desprotegido. Quando chove, dá-se o impacto direto das gotas de água sobre o solo, levando à desagregação e movimentação de partículas do solo, sobretudo para o fundo dos vales, que por sua vez, são arrastados pelas cheias e transportados para lugares distantes, provocando o assoreamento dessas zonas [...]”.

Fot. 5 - Cultura em forma de camalhões nas encostas de Pinha (Fonte: F. Sanches, 2012).

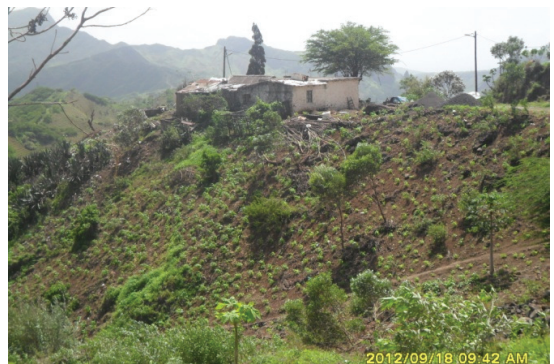
O uso antrópico na sub-bacia em estudo é significativo, com especial destaque para a ocupação de zonas declivosas (fot. 6 e 7). De acordo com Carvalho (2009), é comum que ocorram movimentos de vertente nessas áreas, potencializados pela ação antrópica, muitas vezes mobilizando materiais produzidos pela própria ocupação (depósitos de entulho, resíduos sólidos, entre outros).

Fot. 6 - Ocupação antrópica generalizada das encostas na zona de Réma-Réma (Fonte: F. Sanches, 2012).

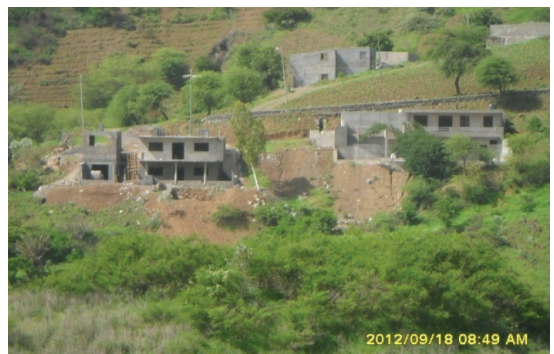
Fot. 7 - Ocupação antrópica generalizada nas encostas da zona de Caiada (Fonte: F. Sanches, 2012).

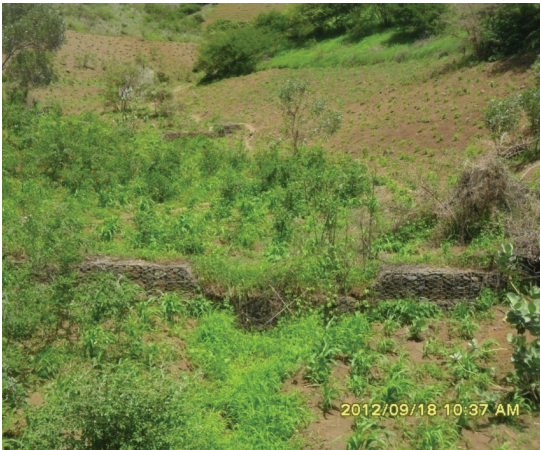
conservação do solo, como seja a construção de muros de proteção, diques (fot. 8) e arretos (fot. 9) que, no entanto, revelaram ser ineficazes no que diz respeito à conservação do solo. Isto porque, com o passar do tempo, este tipo de infraestrutura de conservação se desmantela com relativa facilidade, deixando de ser uma barreira de impedimento ao transporte do solo. Portanto, para além de serem limitadas, precisam de manutenções frequentes para poderem continuar a desempenhar as funções para as quais foram implementadas.

**Fot. 8** - Pequeno dique de contenção da erosão na zona de Pinha (Fonte: F. Sanches, 2012).

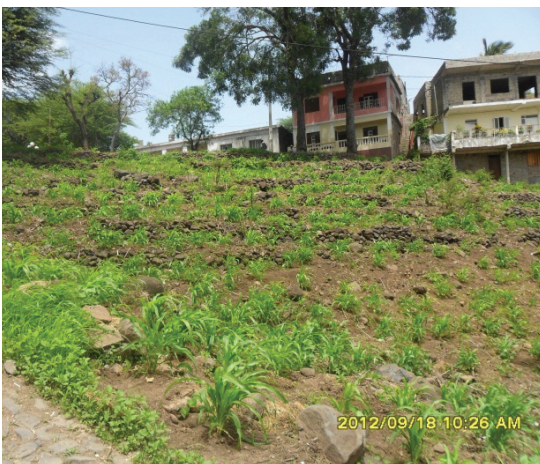
**Fot. 9** - Arretos de contenção da erosão pouco eficaz na zona Lém Pereira (Fonte: F. Sanches, 2012).

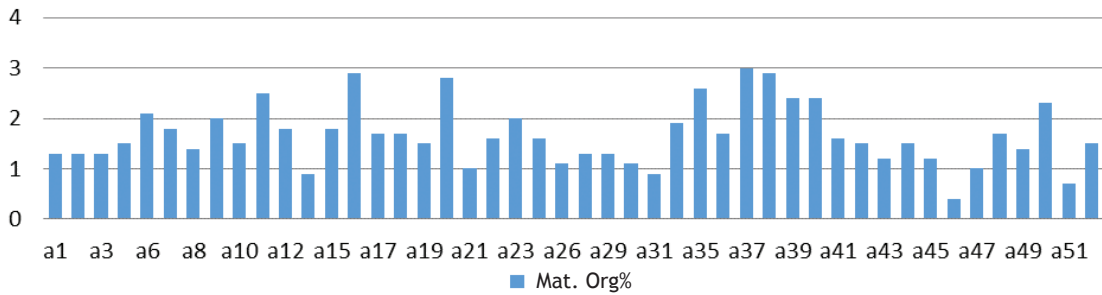
Tendo em conta o conteúdo de matéria orgânica, De Ploey e Poesen (1985, citado por Guerra, 2007) referem que solos com menos de 2% de matéria orgânica possuem baixa estabilidade de agregados, enquanto Greenland *et al.* (1975, citado por Guerra, 2007) afirmam que solos com menos 3,5% de matéria orgânica são instáveis, e que valores entre os percentuais apontados são preocupantes, no que diz respeito à capacidade dos solos de resistirem ao impacto das gotas de chuva. No caso de SBHAG, o teor de matéria orgânica dos solos na sua maioria é inferior a 2 e 3%, uma vez que apenas uma amostra de solo teve matéria orgânica igual a 3% (fig. 5 e 6 e TABELA III). Registaram-se ainda casos preocupantes de solos com matéria orgânica igual a 0,4%, apresentando-se como solos suscetíveis à erosão.

**Fig. 6 -** Variação percentual de matéria orgânica nos diferentes pontos amostrados na SBHAG.

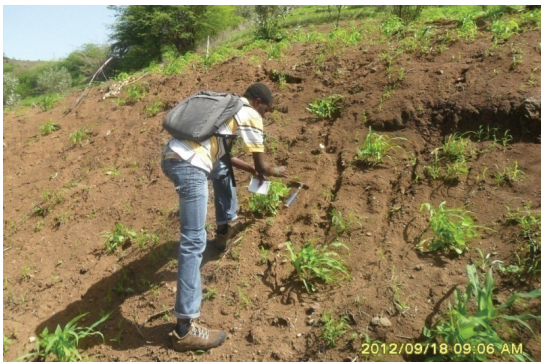
Segundo Salomão (2007), havendo condições favoráveis ao escoamento superficial das águas, observa-se o transporte das partículas libertadas do solo por escoamento laminar ou difuso e concentrado, ou através de pequenos filetes, que, num estágio seguinte, por concentração de linhas de fluxo de água superfície do terreno, dá origem a sulcos (fot. 10).

**Fot. 10 -** Erosão laminar seguida de erosão em sulcos, causada por concentração das linhas de fluxo das águas de escoamento superficial na zona de Pinha (Fonte: F. Sanches, 2012).

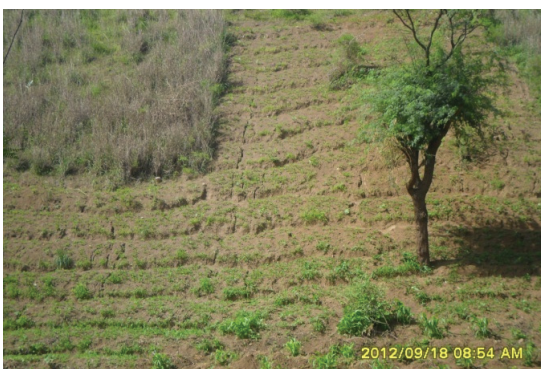
superficial, especialmente nos locais onde se verifica uma intensa atividade agrícola, deixando os solos mais suscetíveis a esses processos (fot. 11 e 12).

**Fot. 11 -** Erosão em sulcos associada a cultura em camalhões na zona de Figueira Branca (Fonte: F. Sanches, 2012).

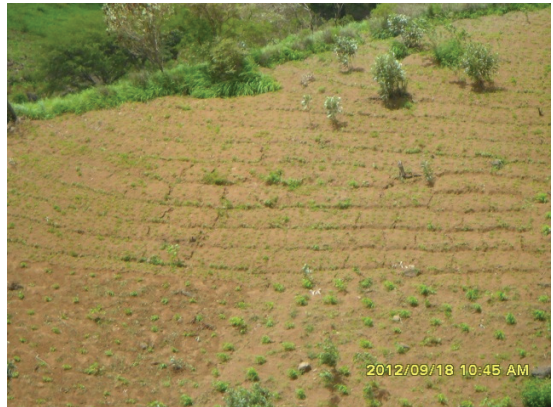
**Fot. 12 -** Erosão em sulcos associada a cultura em camalhões na zona de Pinha. Fonte: Autor, 2012.

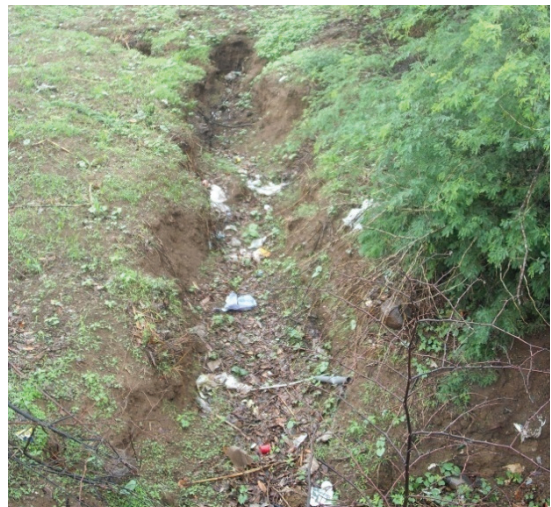
Numa primeira fase da erosão, regista-se o aumento do escoamento superficial decorrente de escoamento em lençol ou laminar, promovendo o transporte de sedimentos, e posteriormente passagem para erosão linear, nomeadamente em sulco, ravina e “barranco” (fot. 13, 14 e 15), que são estágios mais avançados da

**Fot. 13 -** Erosão por ravinação na zona de Covão de Engenho (Fonte: F. Sanches, 2012).

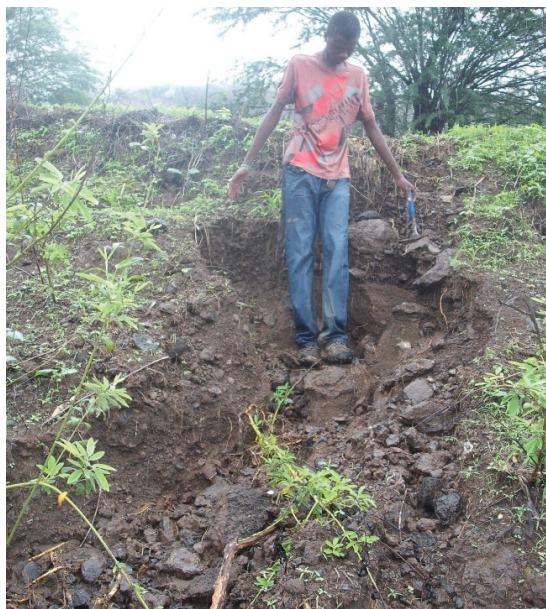
erosão. No caso da ravina ilustrada na fotografia 14, ela está associada a corte de estrada, e formou-se na sequência de apenas um evento chuvoso.

Fot. 14 - Erosão por ravinação na zona de Pinha  
(Fonte: F. Sanches, 2012).

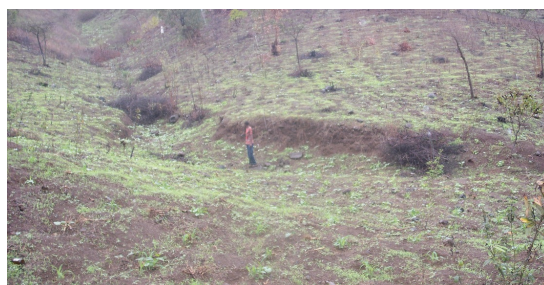
Fot. 15 - Desenvolvimento de "barrancos" na zona de Pinha  
(Fonte: F. Sanches, 2012).
