territorium • 24

**AÇÃO ANTRÓPICA E RISCO DE RAVINAMENTO: O EXEMPLO DA RAVINA DO CORGO (RIO ALVA)\***

**ANTHROPIC ACTION AND GULLY RISK: THE EXAMPLE OF THE CORGO GULLY (ALVA RIVER)**

**Bruno Martins**

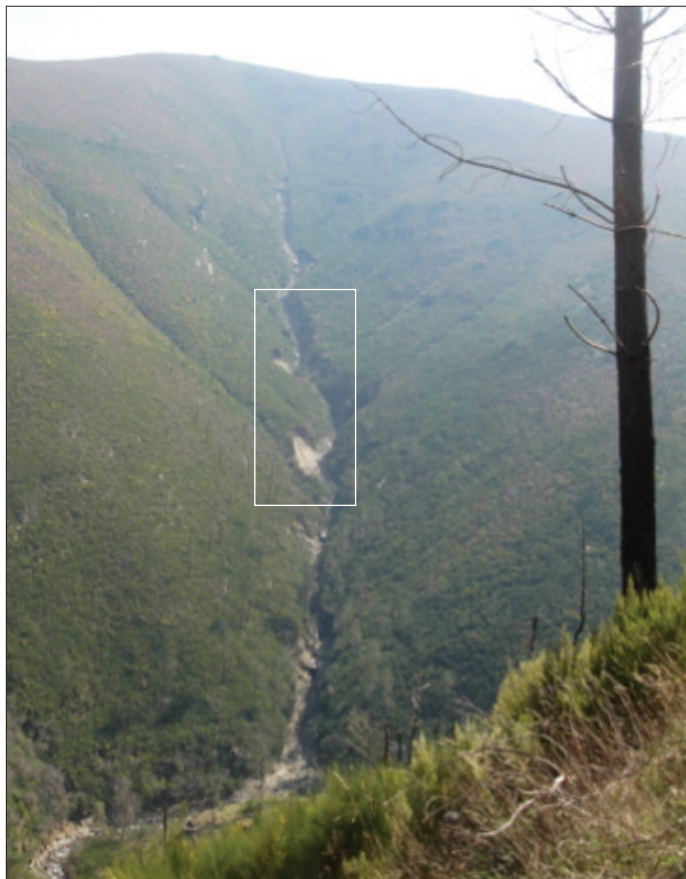
Fot. 1 - Vista geral de uma ravina afluente à ribeira do Piódão (A), subafluente do rio Alva e detalhe da sua parte central (B) (Fotografia de L. Lourenço, tomada a 21-03-2009).

nas áreas onde a recorrência de incêndios foi maior (fig. 3), como é o caso da que se foi desenvolvendo sobre depósitos de vertente, na margem direita da ribeira do Piódão (fot. 1).

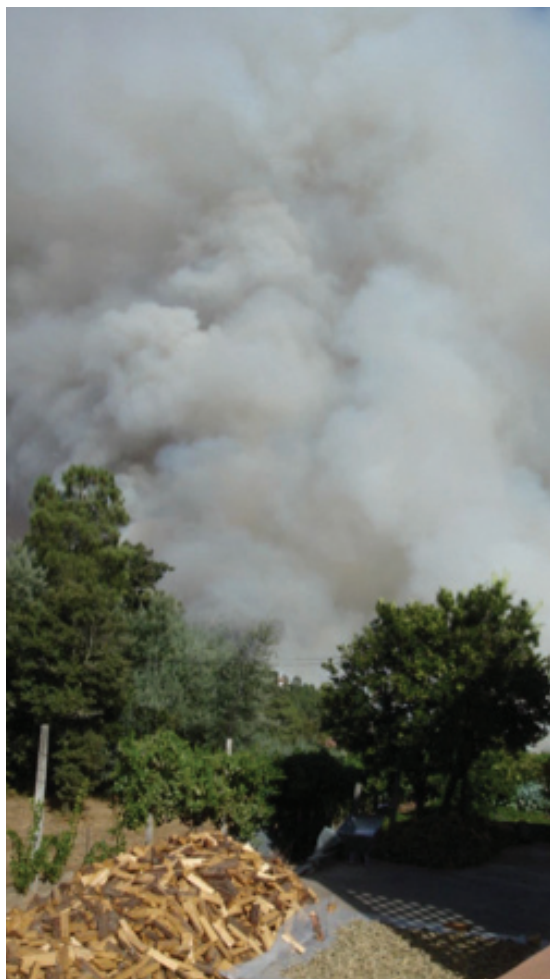
Fot. 2 - Pormenor do incêndio de Penalva de Alva, na sua aproximação à Catraia de São Paio (Fotografia de L. Lourenço, tomada a 21-08-2013).

*Photo 2 - Penalva de Alva fire detail in its approach to Catraia of São Paio (Photography by L. Lourenço, taken 08-21-2013).*

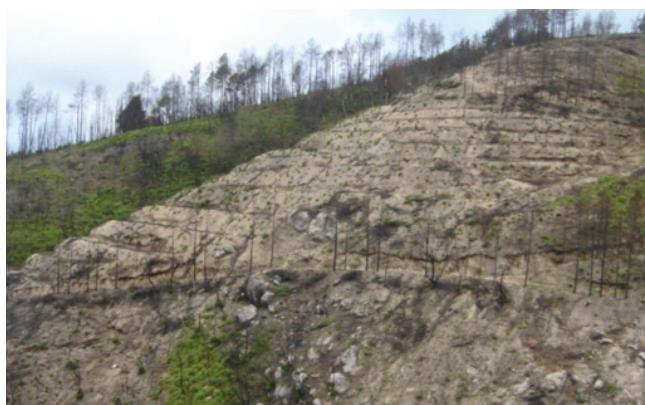
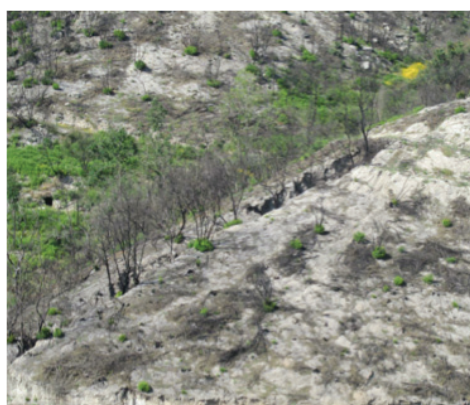
Fot. 3 - Formação de ravinamentos em socacos da área queimada (A) (Fotografia de L. Lourenço, tirada a 29-05-2014) e vista lateral de uma ravina no interior da qual se desenvolviam árvores (B) (Fotografia de B. Martins, tirada a 20-05-2014).

Com efeito, os incêndios florestais facilitam o desenvolvimento de ravinas nas vertentes queimadas (fot. 3) apesar de rapidamente recuperarem a vegetação herbácea e arbustiva (fot. 4), pelo que depressa se percebeu que, pela sua dimensão, esta não poderia ter evoluído a expensas do incêndio.

parte das ravinas que se formaram após o incêndio resultou da atuação combinada de processos naturais e de ação antrópica (fot. 3A).

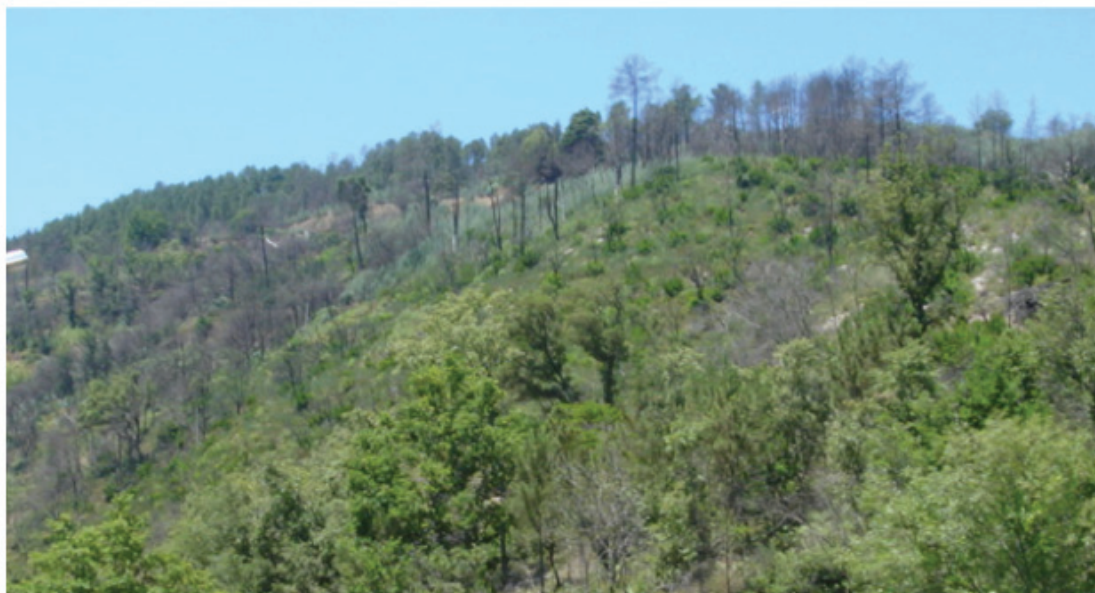
Fot. 4 - Aspeto da recuperação da vegetação na área queimada, dois anos após o incêndio (Fotografia de L. Lourenço, obtida a 15-06-2015).

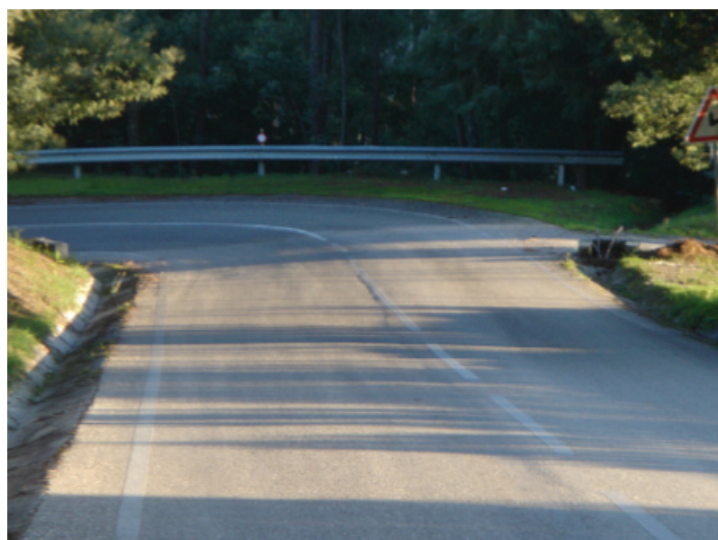
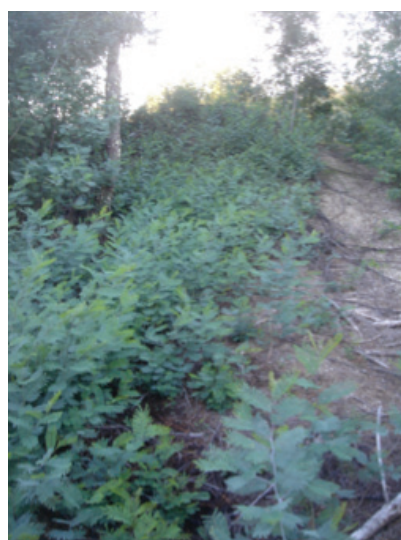
Fot. 5 - Curva da estrada a jusante da qual se desenvolveu o tramo inicial da ravina (A), na atualidade completamente colmatado por vegetação (B) (Fotografias de L. Lourenço, tiradas a 29-11-2015).

numa curva da antiga estrada de macadame e que, por mais tarde ter sido canalizada, quando há anos esta estrada foi asfaltada (fot. 5-A) será, por conseguinte, muito anterior ao incêndio de 2013. Aliás, estamos convictos de que a sua grande evolução foi anterior ao asfaltamento da estrada, uma vez que depois disso a água das valetas deixou de se dirigir para esta ravina, o que contribuiu para que quase tivesse deixado de evoluir, ou seja, a sua evolução passou a efetuar-se a uma velocidade muitíssimo menor, tanto mais que passou a ficar colonizada com vegetação (fot. 5-B).

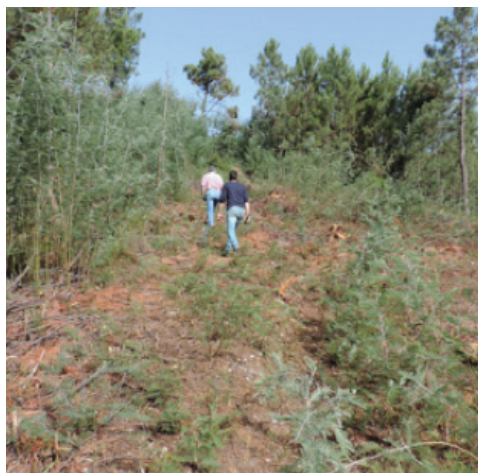
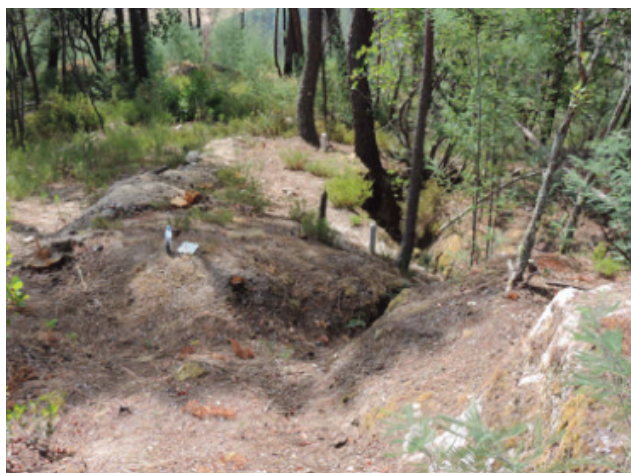
**Fot. 6** - Parte inicial da ravina do Corgo, imediatamente a montante (A) e a jusante da soleira de rocha dura, a qual é visível no canto inferior direito (B) (Fotografias de H. Lima, tiradas a 15-07-2015).

Posteriormente, a eliminação da vegetação herbácea e arbustiva pelo incêndio deixou a ravina em condições mais favoráveis para alguma evolução após o incêndio, mas que de forma alguma justifica o seu desenvolvimento atual. O maior contributo do incêndio foi tê-la deixado a descoberto, bem como muitas outras na área queimada, tendo-nos incentivado ao seu estudo. Assim, nesta ravina é possível destacar, muito claramente, dois sectores, separados, de forma muito vincada, por uma marcada diferenciação litológica. Enquanto o tramo inicial, que se desenvolve a montante de uma soleira de rocha dura, constituída por um afloramento granítico não alterado, é praticamente um sulco (fot. 6-A), a parte vestibular situada, a jusante desse afloramento, desenvolve-se em rocha alterada, o que facilitou a sua incisão vertical (fot. 6-B) e o seu alargamento (fot. 7)

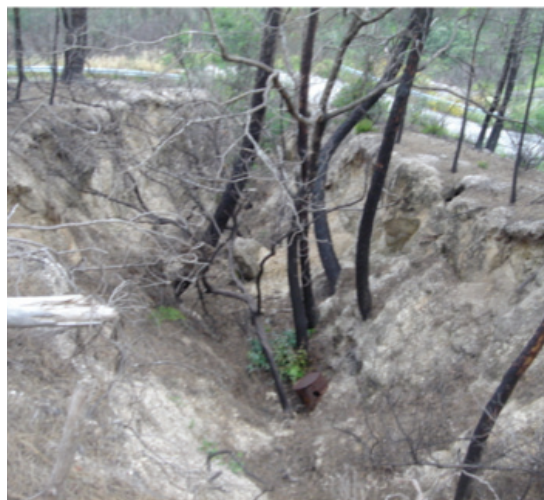
**Fot. 7** - Parte vestibular da ravina do Corgo, tomada de montante (Fotografia de L. Lourenço, obtida a 29-05-2014).

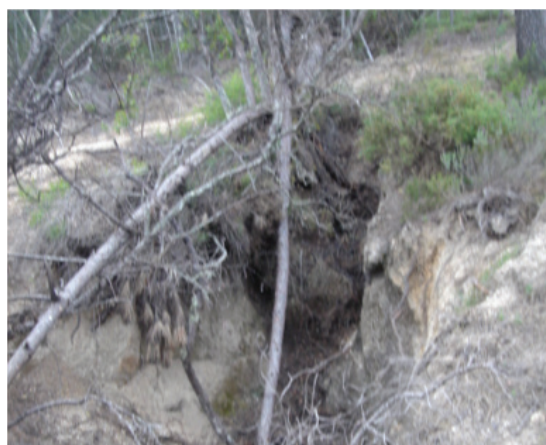
Fot. 8 - Pormenor do sector intermédio da ravina do Corgo (tramo vestibular), imediatamente a jusante do local onde foi fossilizada pela abertura de um caminho florestal, visível na parte superior da fotografia (Fotografia de L. Lourenço, captada a 29-05-2014).
