ESTUDIO DE PÁTINAS PROCEDENTES DE HORNOS DE FUNDICIÓN EN LA REAL FÁBRICA DE ARTILLERÍA DE SEVILLA (S.XVII)

STUDY OF PATINAS FROM FOUNDRY OVENS IN THE ROYAL ARTILLERY FACTORY OF SEVILLE (XVII CENTURY)

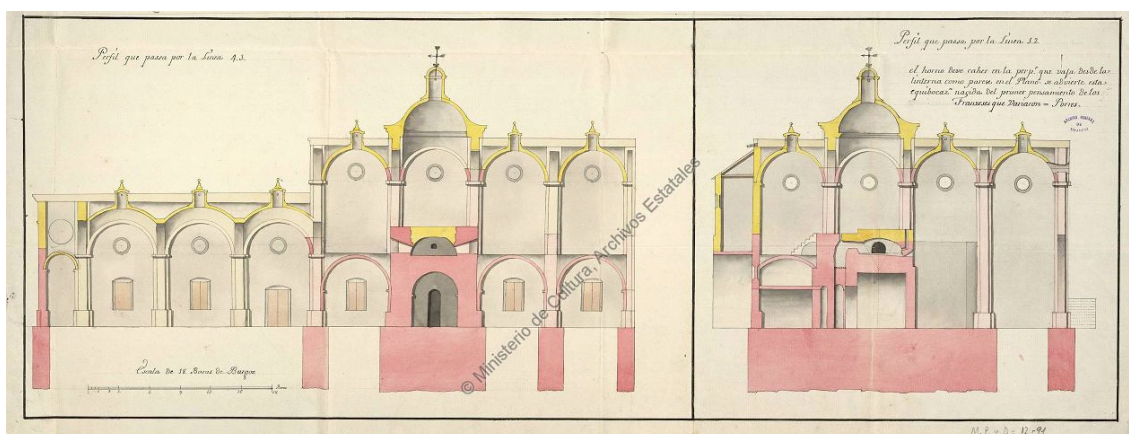
Figura 1- Sección de la Real Fundición donde se reconoce el horno de reverbero alto, 1796. Archivo General de Simancas

con cuerdas para treinta caballos, las dependencias administrativas y diversos talleres complementarios, como los dedicados a barrenado, cincelado, ladrillo refractario y carpintería (De la Vega, 1992). Sin embargo, tradicionalmente en la historiografía local ha primado la idea de localizar en el actual inmueble la convivencia histórica de una "fundición vieja" y otra "fundición nueva", presuponiendo la pervivencia operativa de las primeras instalaciones de los siglos XVI y XVII (figura 1). Aunque es cierto que los datos conocidos admiten esta posibilidad, parece lógico plantear que, en esa persistencia funcional, la puesta en marcha de la "fundición nueva" supuso el cambio de uso de las anteriores, que se amortizarían con nuevos fines que a su vez requerían de adaptaciones arquitectónicas. Este contexto crítico y la perspectiva que ofrece la conservación de las pátinas con valor del edificio se constituyen como las principales motivaciones de este proyecto de análisis arqueométrico, pues, tratándose de una construcción eminentemente industrial (Rubio-Bellido, 2012), los depósitos asentados en los paramentos por su actividad a lo largo de los siglos son un documento de la historia del edificio. En definitiva, la superposición de pátinas ha dado lugar a la formación de diversas series de estratos que guardan la memoria de la actividad metalúrgica allí desarrollada. Se han tomado como referencia los estudios realizados del edificio con objeto de reconocer las zonas donde pudo concentrarse la actividad industrial más relevante, determinándose así las mencionadas zonas designadas como "fundición vieja" y "fundición nueva", entendiéndose que en los elementos superiores (bóvedas, cúpula,...) de estos dos puntos era donde debían estar los depósitos que pudieran aportar mayor información acerca de las pátinas y, a su vez, documentasen la actividad allí desarrollada. Existen además secciones detalladas que sitúan un horno de reverbero bajo la cúpula principal de la "fundición nueva".

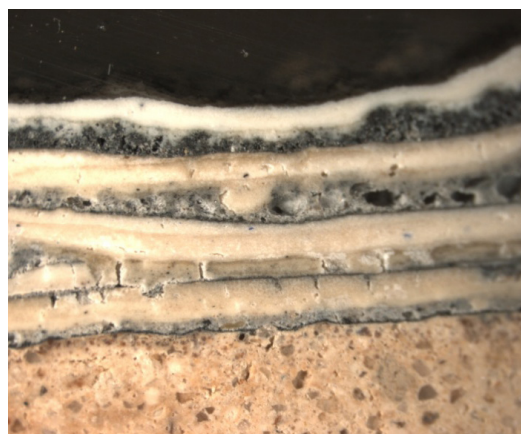
Figura 2- Imagen en la que se observa la secuencia estratigráfica de capas de humo y capas pictóricas

El objetivo de este trabajo es determinar la estructura de los estratos que componen el revestimiento del paramento de las zonas identificadas como "fundición vieja" y "fundición nueva" y realizar la caracterización química de los mismos, con la finalidad concreta de identificar los posibles depósitos metálicos que pudieran haberse acumulado durante la actividad fabril de fundición llevada a cabo en el edificio. Hay que señalar que las posibles pátinas han sido sucesivamente ocultadas mediante el pintado de los paramentos, de ahí que la serie estratigráfica sea una secuencia (figura 2).

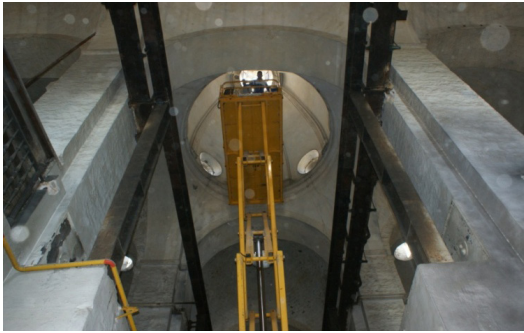
Figura 3- Proceso de toma de muestra

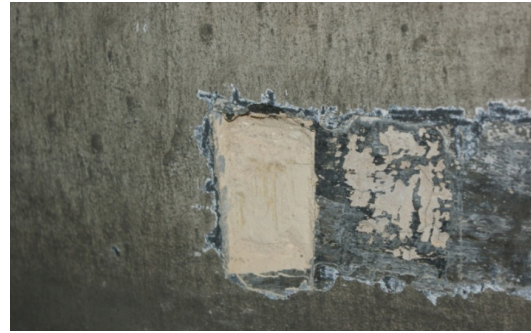
Figuras 4. Extracción de muestra mediante corte y levantamiento del revestimiento completo.

El proceso de extracción de las muestras se llevó a cabo con la intención específica de obtener la serie completa tratando de que no se produjese la desagregación del revestimiento (figura 4), algo que no resultó sencillo debido a la separación de unas capas con otras por la aparente fragilidad de las capas de pintura (figura 5). Como dato interesante con respecto a la inspección durante el muestreo, se pudo observar que en algunas zonas los primeros depósitos negros aparecen directamente sobre el enlucido, sin mediar una primera capa de pintura, lo que permite suponer que la actividad se inició en el mismo momento en que el edificio estuvo disponible, sin esperar siquiera al revestimiento de muros mediante encalado. En la zona reconocida como

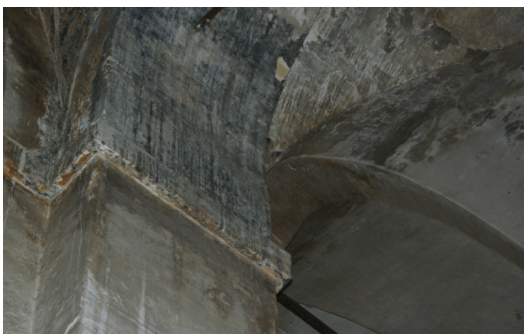
Figuras 5- En las imágenes se puede observar la fragilidad de los estratos y la desagregación de los mismos.

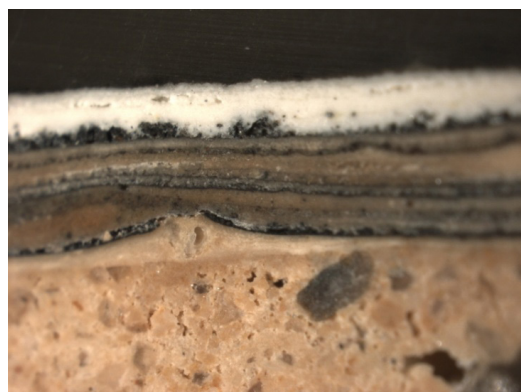
Figura 7- Secuencia de estratos de la muestra C4 (x40), en la que se observa la irregularidad de las capas.

Las muestras tomadas en la zona identificada como "fundición nueva" presentan secuencias estratigráficas sensiblemente distintas. La muestra C5 presenta hasta cuatro capas negras alternadas con las correspondientes capas de pintura. Las capas de humo no presentan todas en el mismo estado de agregación, aunque con carácter general se aprecia una deficiente cohesión, estando en algunos casos claramente difusa por arrastre en la capa de pintura superior. La muestra C3 presenta una estructura similar, con la diferencia de que uno de los estratos de pintura parece haberse aplicado en dos manos; en esta muestra la difusión de las partículas de humos no es tan evidente como en C5. La muestra C2 presenta una apariencia similar, aunque la pequeña sección de los estratos dificulta su definición, no pudiéndose estimar la naturaleza de cada uno de ellos. La muestra C4 es completamente distinta, detectándose únicamente dos capas negras con la correspondiente de pintura, resultando las capas de humos muy irregulares (figura 7).

En otro orden, se debe destacar las diferencias significativas que presentan los morteros de revestimiento de las muestras de la "fundición nueva" con relación a las muestra de la "fundición vieja" (figura 8), observándose tipologías de áridos, color, aspecto y textura del aglomerante completamente distintos a los que se observan en la Figura 7 (Miriello 2011).
