CONIMBRIGA, CASA ATRIBUÍDA A CANTABER
TRABALHOS ARQUEOLÓGICOS 1995-1998

“Conimbriga” XL (2001) p. 83-140

RESUMO: O artigo publica os relatórios das escavações levadas a cabo na casa atribuída a Cantaber, em Conimbriga (Portugal), entre 1995 e 1998, sob a direcção do autor. Recolhe também os relatórios de outras escavações que o Museu Monográfico de Conimbriga empreendeu nos anos oitenta.

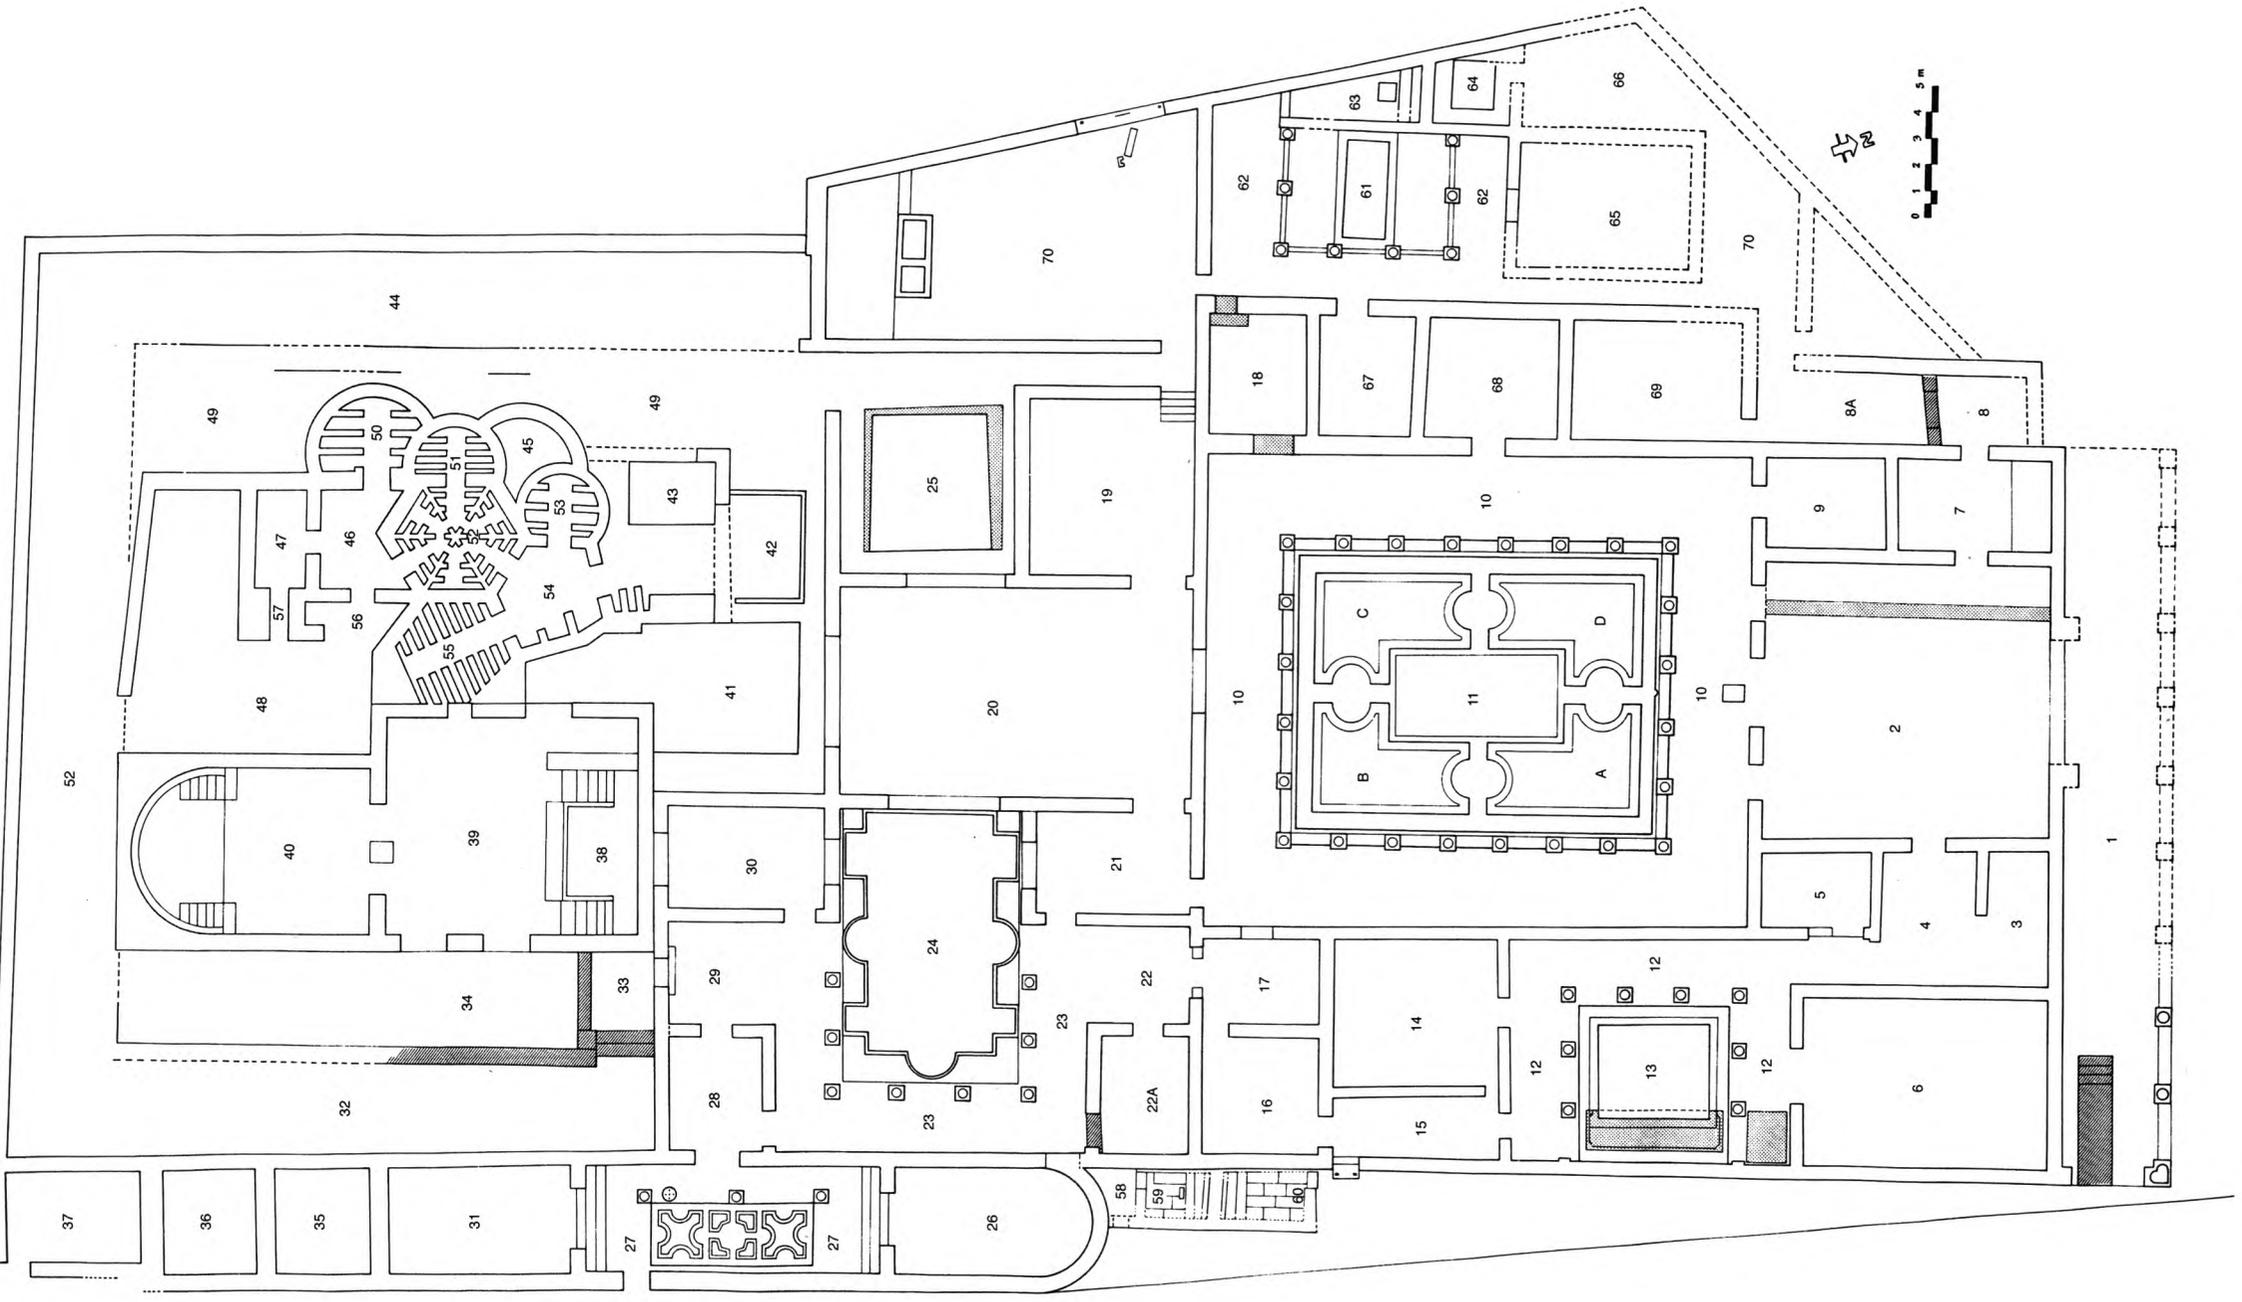
PLANTA 1

A casa foi objecto de um levantamento topográfico à escala 1/50, feito com alidade de prancheta, que ignorou todos os levantamentos anteriores (nomeadamente os dos Monumentos Nacionais) por se ter verificado que existiam medidas a corrigir (algumas tão essenciais como os eixos do peristilo central) e por a nova interpretação das arquitecturas necessitar de ser paulatinamente introduzida nos levantamentos. O trabalho final de desenho foi levado a cabo por José Luís Madeira do Instituto de Arqueologia da Faculdade de Letras da Universidade de Coimbra, a quem se agradece bem como à instituição que permitiu essa colaboração, na pessoa do seu Director, Prof. Doutor Jorge de Alarcão. Sobre esta base foram produzidas as várias plantas que aqui se publicam, tratadas por meios digitais por Carla Maria Vieira Marques.

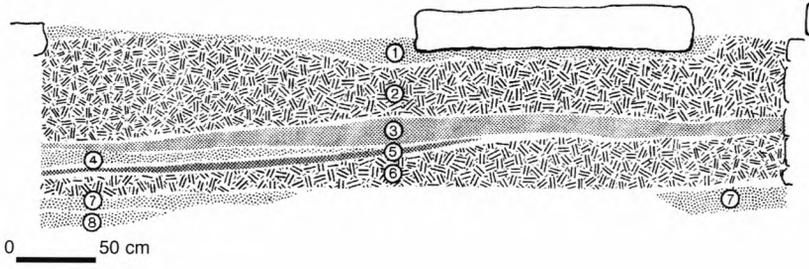
PERFIL 1

Estratigrafia identificada em 96 Cl E (Perfil 1):

(1) Estrato de argamassa amarelo-esbranquiçada, com cerca de 5 cm de espessura. Forma a fundação das escadas da muralha, é solidária do lancil do pórtico de entrada da casa e, seguramente, não encosta ao muro da casa propriamente dita.

(2) Estrato de terra castanha moderadamente argilosa, com pedra e outro material em abundância. O material inclui fragmentos de estuque vermelho de revestimento de coluna, de que parte se recolheu em 1995.

(3) Estrato de saibro rosado com muito cascalho. Nitidamente subjacente à fundação do pórtico.

(4) Estrato de areão com argamassa amarela.

(5) Estrato de terra fina, castanho claro.

(6) Estrato de terra com restos de argamassa, de cor castanho rosado. Engloba a base do alicerce do muro da casa.

(7) Estrato de terra argilosa de cor castanho amarelado.

(8) Estrato de terra idêntica a 7, menos amarelo.

Arquitectura: o pódio deve ser atribuído a uma fase tardia, tratando-se da base de uma escada de acesso à muralha. De notar ainda que esta interpretação estratigráfica tem implicação na datação possível do plinto de coluna epigrafado MAE(LO), (Fouilles II, nº 98) que se encontra no pórtico (Foto 1).

O estrato de argamassa (1) deve corresponder ao assentamento de um pavimento, provavelmente de *opus sectile*, que Vergílio Correia interpretou equivocadamente como sendo o do “pódio de templete” que melhor parece a base de uma escada para acesso à muralha. Deste *opus sectile* de que, na colecção do Museu Monográfico, apenas se conser-

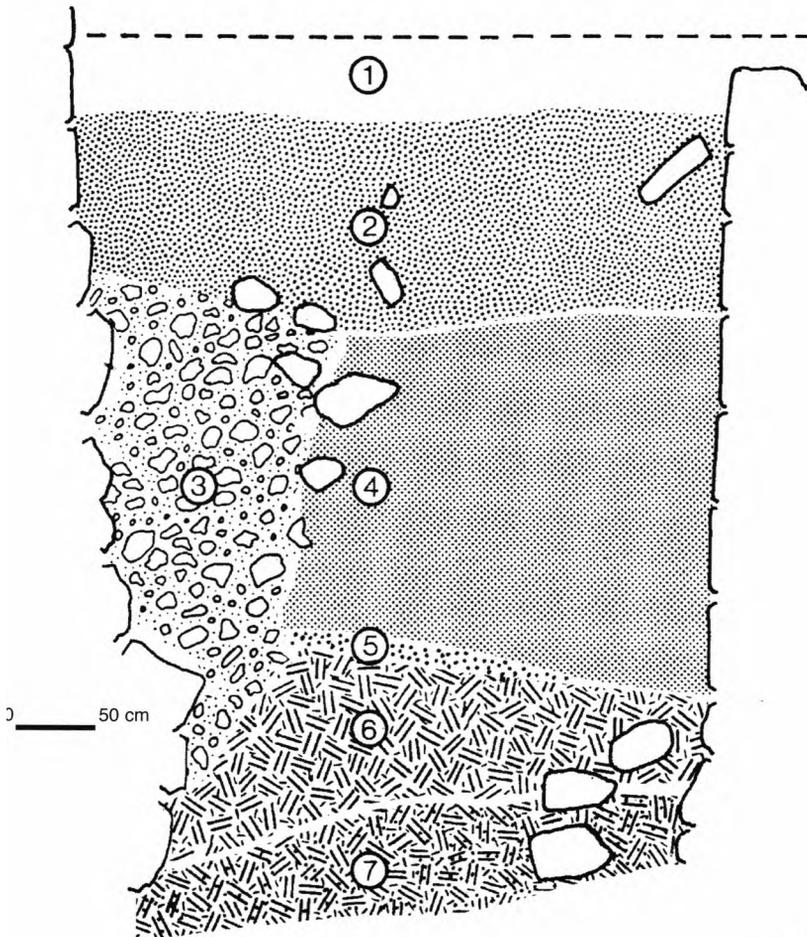
PERFIL 2

Unidades stratigráficas reconhecidas em 97 C2A N (Perfil 2):

(1) Núcleo de assentamento do mosaico, escavado anteriormente em decapagem (=97C2A(1)).

(2) Camada de terra argilosa, castanha escura, rica em carvões, pequenos fragmentos de tijolo, materiais, etc. (estrato de ocupação re-mexido?) (=97C2A(2)).

(3) Vala preenchida por terra com muita areia e cascalho (=97C2A(3)).

(4) Terra arenosa alaranjada, com pequenas pedras dispersas (=97C2A(3)).

(5) Lenticula de argamassa (97C2A(3)).

(6) Terra muito argilosa avermelhada.

(7) Terra muito argilosa, cinzenta, com muito carvão, que cobre a base encontrada sob o muro.

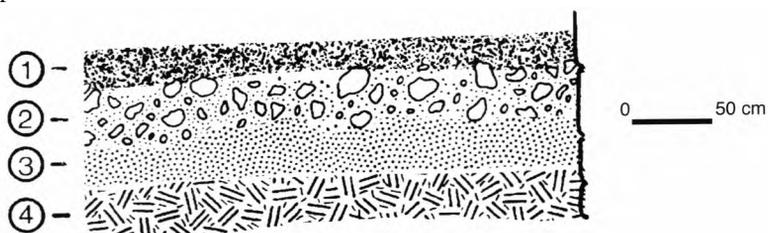
PERFIL 3

Reconheceram-se 4 níveis estratigráficos (Perfil 3):

- (1) camada de terra acinzentada, superficial.
- (2) pavimento de *opus signinum* bastante espesso. O *nucleus* e o *rudus* formam o *opus signinum* que suportava o mosaico.
- (3) camada de terra castanho-amarelada, bastante friável, contendo vestígios de argamassa.
- (4) camada de terra castanho-avermelhada que cobria a boca da conduta de alvenaria de C12.4.

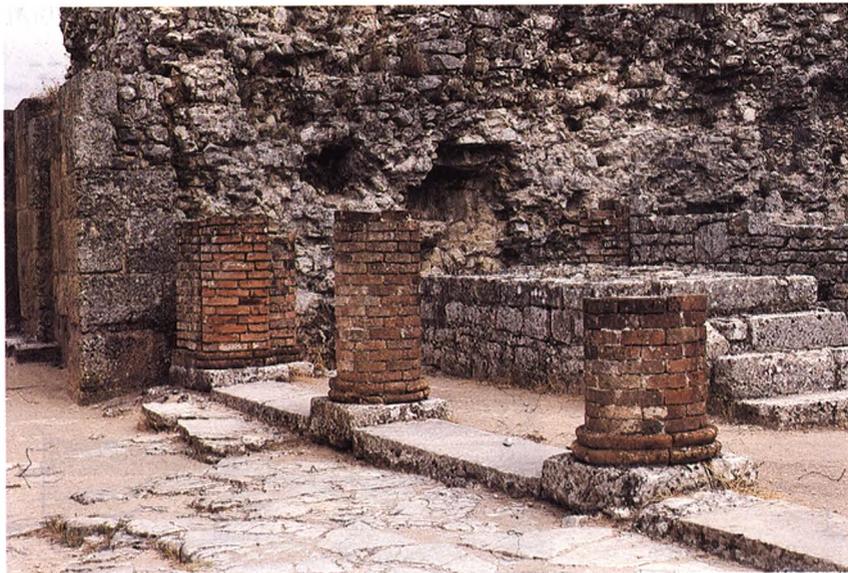
FOTO 1 – *Pórtico de entrada da casa (extremo leste).*

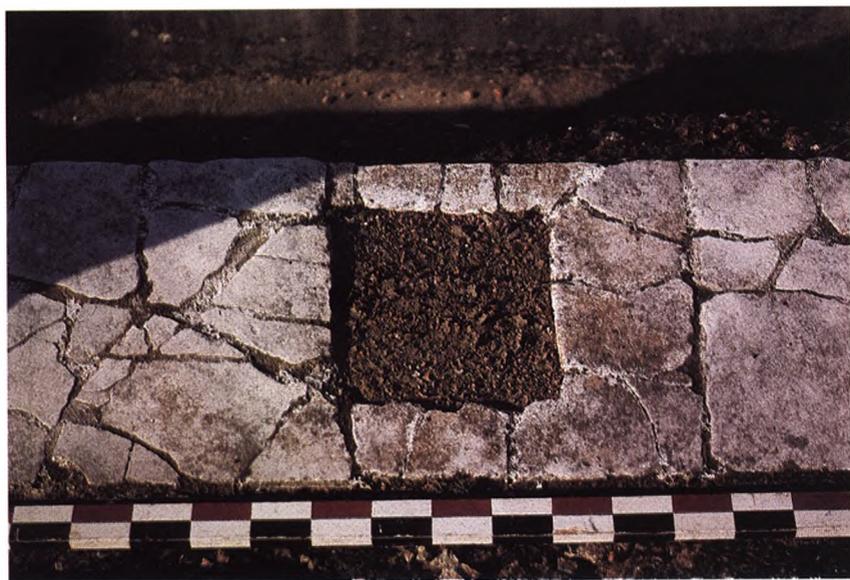
FOTO 2 – *Laje calcária entre duas colunas de C10, com recorte destinado à fixação de um plinto.*

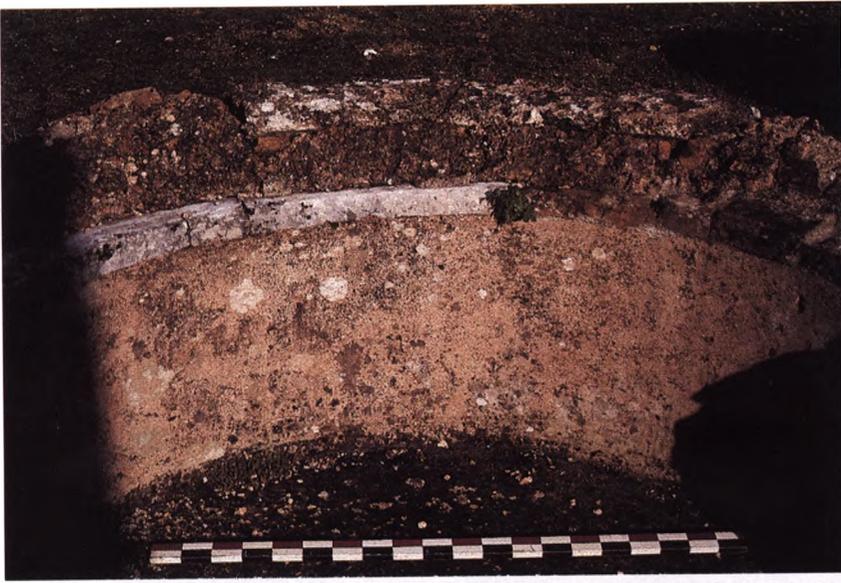
Foto 3 – Caixaotão do impluvium do peristilo central, com vestígios de reparação: à esquerda, remate original, em pedra; à direita, remate reparado em tijolo; o revestimento em opus signinum tem necessariamente de datar do segundo momento.

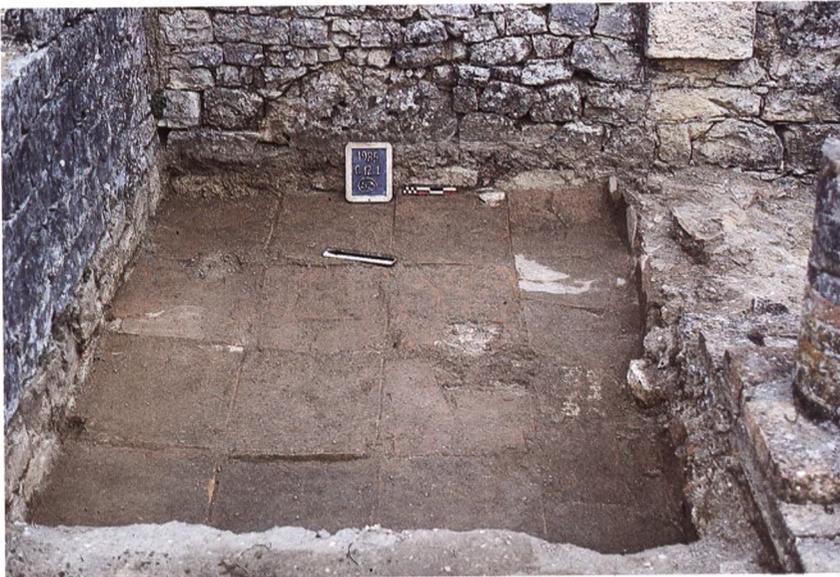
Foto 4 – Fundo de construção de uso desconhecido, situada na ala norte de C12, formado por tégulas colocadas com os rebordos para baixo, no momento da escavação.

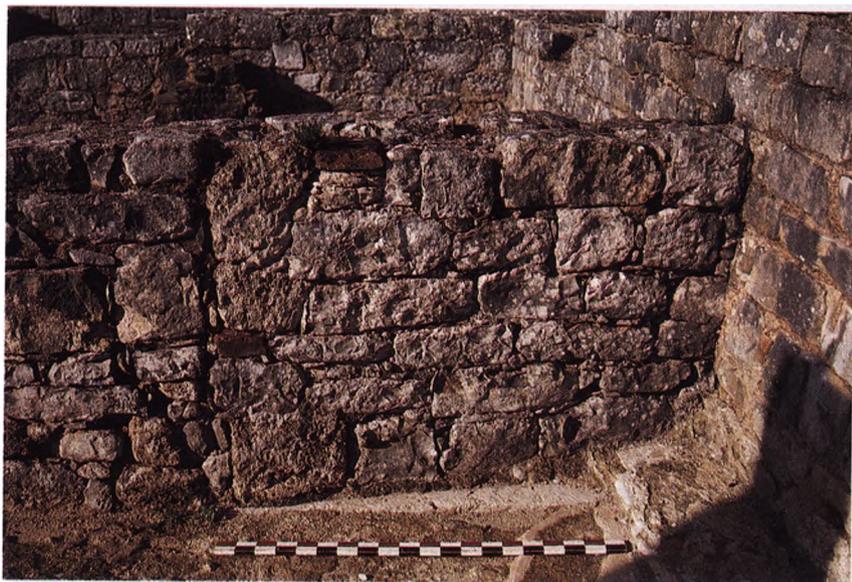
FOTO 5 – *Fecho da porta sul de C22A (vista do peristilo C23). É visível a soleira original e, no canto inferior direito, o degrau criado sobre o mosaico para dar acesso à porta para as latrinas então aberta.*

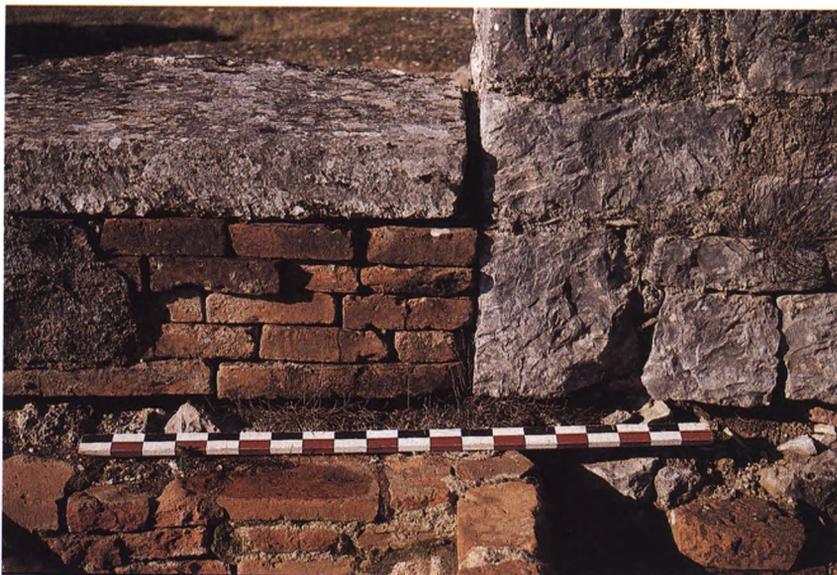
FOTO 7 – Pormenor do fechamento da janela de C21 (visto do tanque C24).

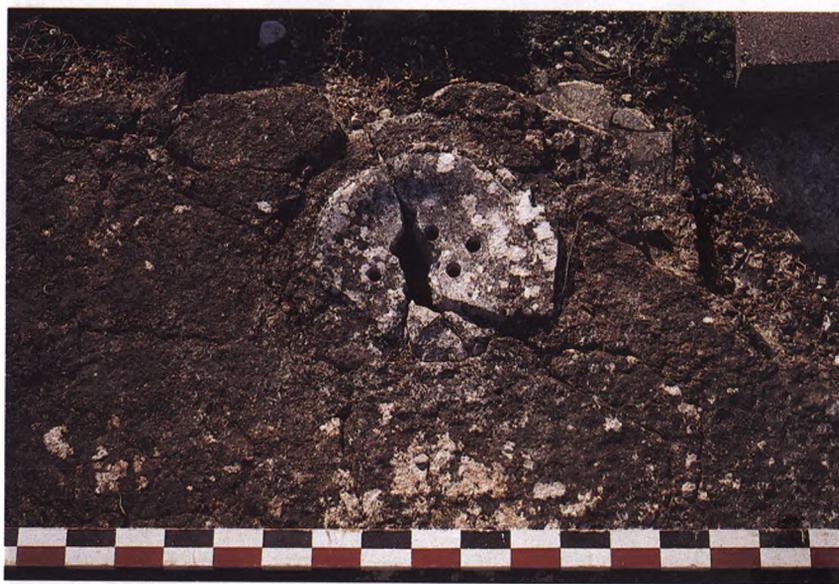
FOTO 8 – Esgoto de superfície na zona perimetral de C25 (perdido todo o tessellatum, resta o opus signinum de suporte).

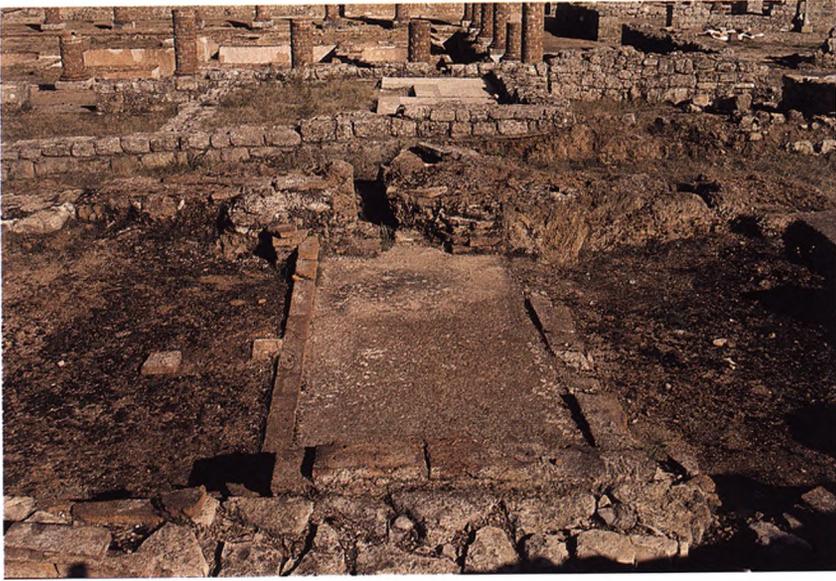
FOTO 9 – *Tanque central do peristilo identificado em C70.*

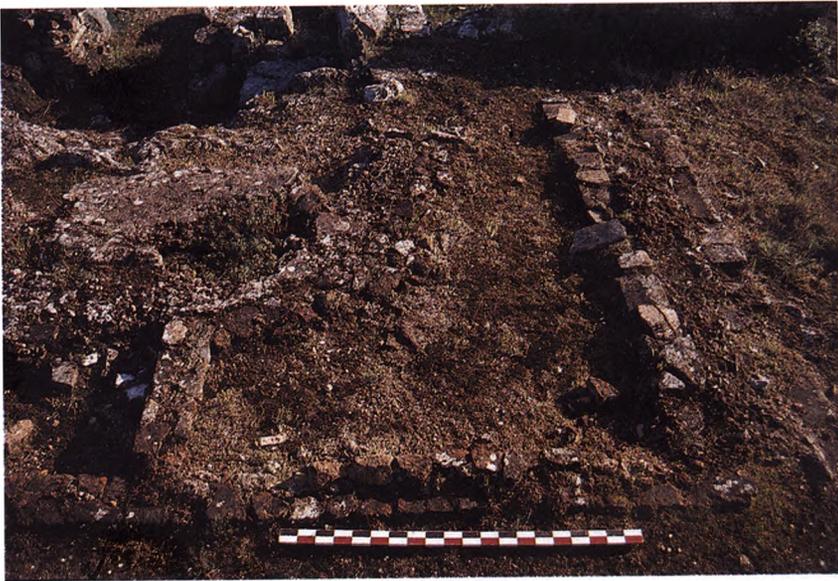
FOTO 10 – *Construções pertencentes ao viridarium original da casa, identificadas em C44A.*

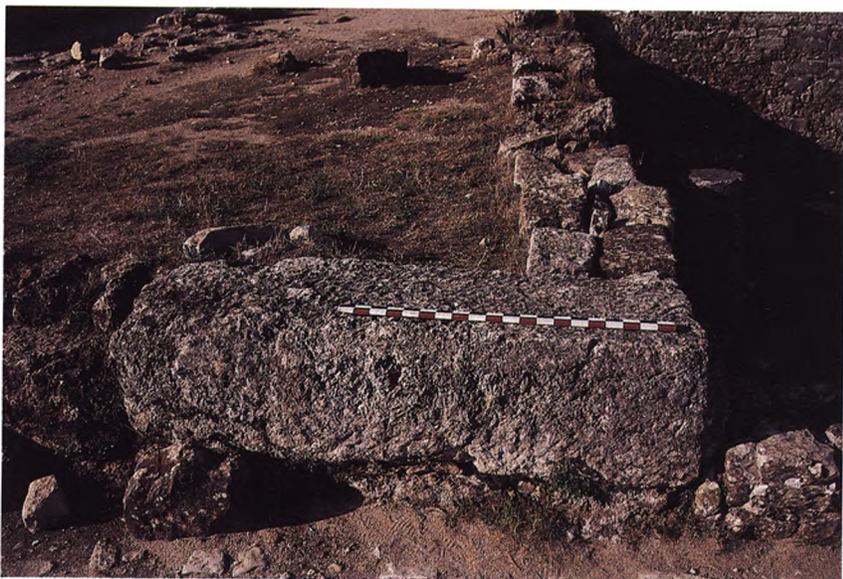
FOTO 11 – *Silhar do canto sudeste do muro perimetral da casa.*

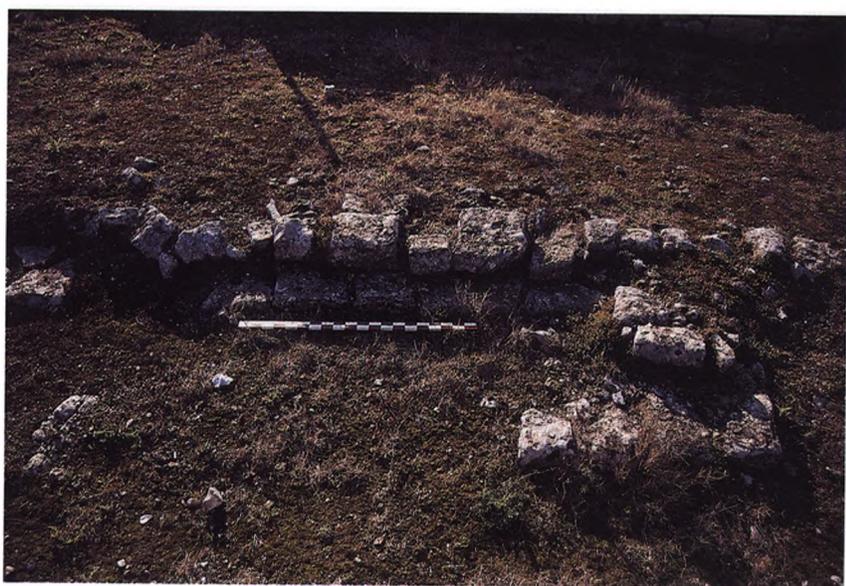
FOTO 12 – *Muro identificado em C53A, correspondente ao estilóbato do pórtico do viridarium original da casa.*

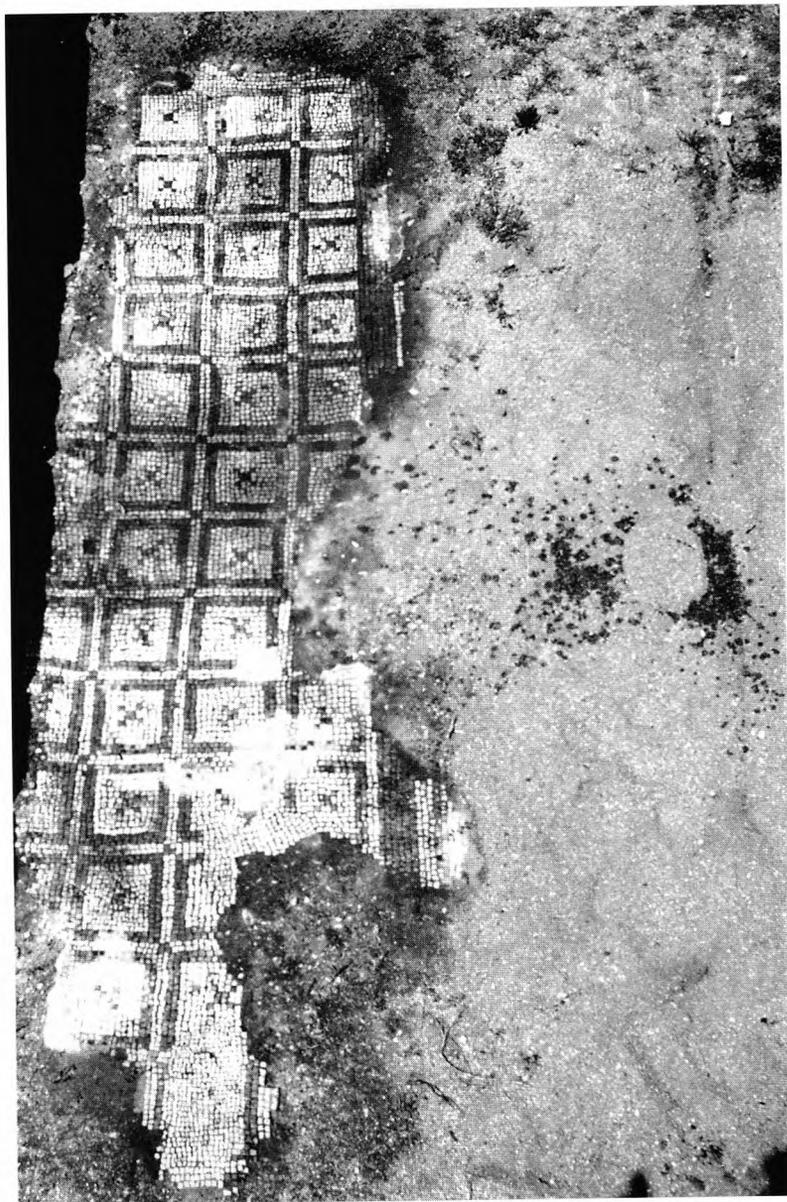
FOTO 13 – Neg. n.º 3745; Fragmento maior do mosaico de C2, antes do arranque.

Extensão conservada ou restituível: Dois fragmentos corespondentes a parte da bordadura, com uma composição de quadrados com cruzetas no centro. (Fig MMC6x6P/Bn°3745)

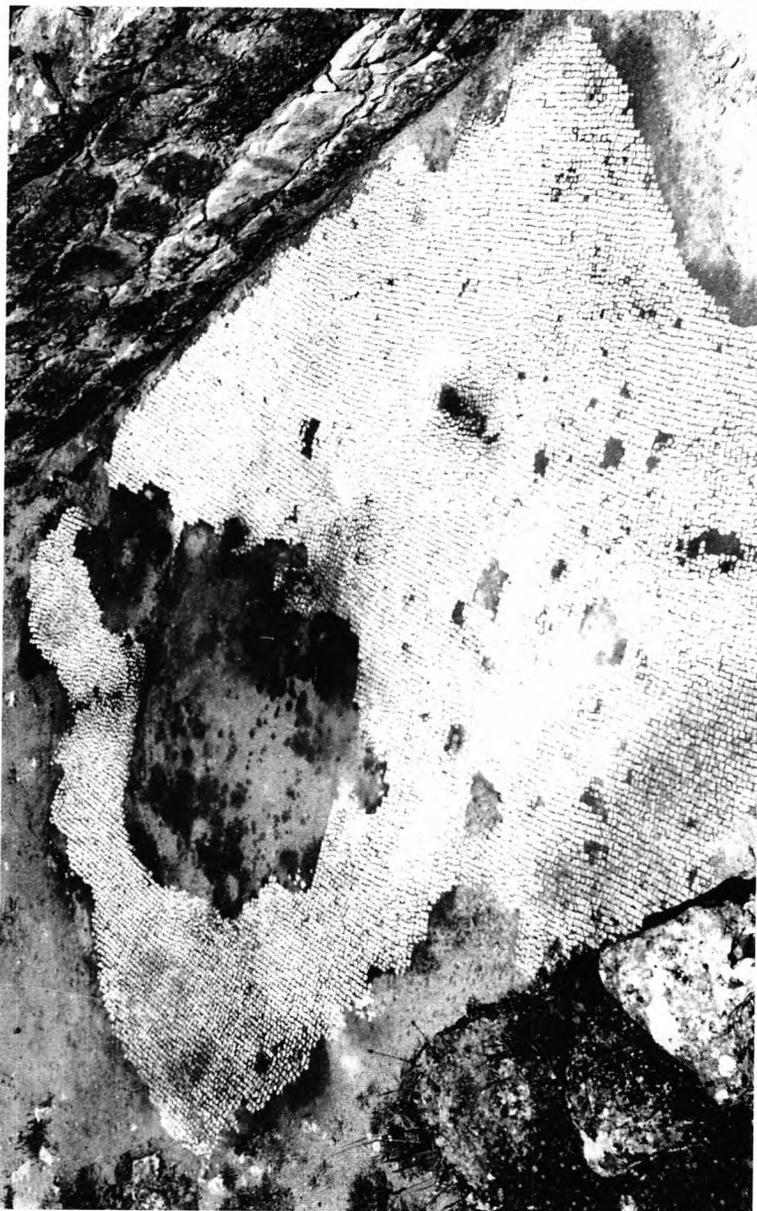
FOTO 14 – Neg. n.º 3747; Mosaico de C4, antes do arranque.

Pavimento: Mosaico monocromático branco, já levantado e remontado em cimento armado, ainda não recolocado no local. (Fig. MMC6X6P/Bn°3747)

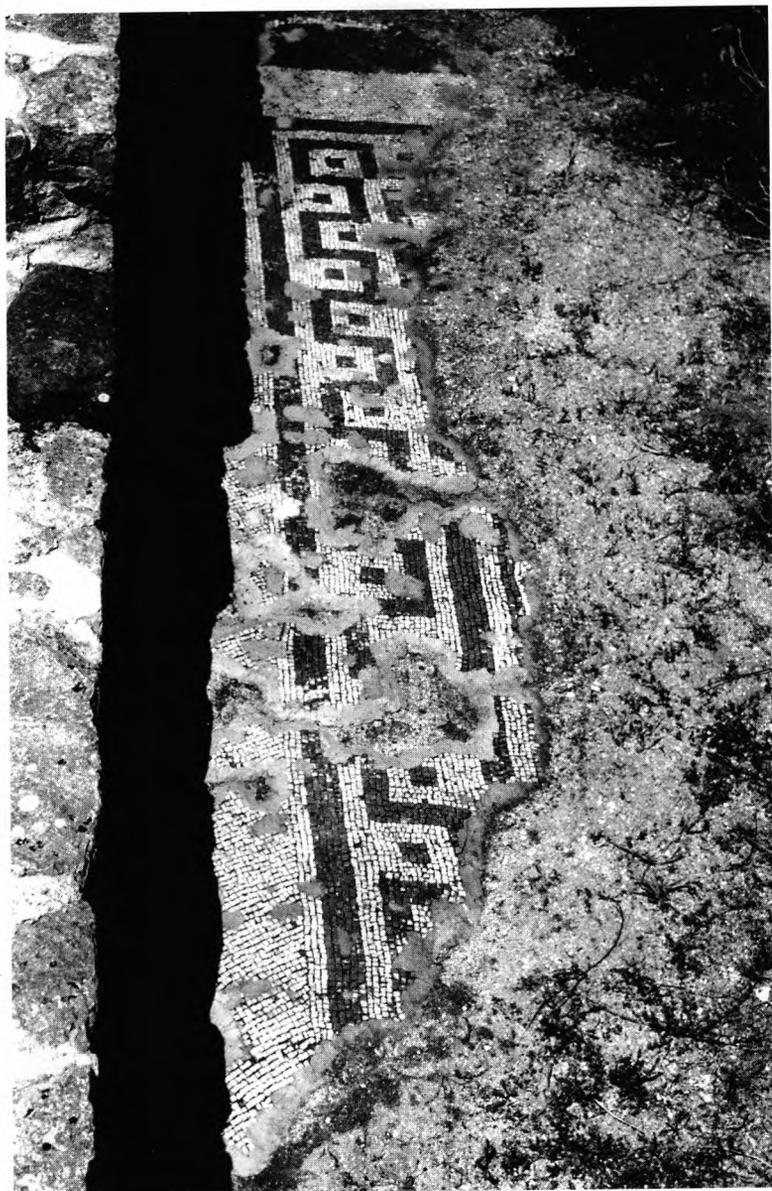
Foro 15 – Neg. n.º 3748; Mosaico de C6, fragmento de bordadura deixada in situ em 1899, antes do arranque moderno.

Pavimento: Mosaico, parte conservada *in situ* até aos anos oitenta (levantado em duas placas de betão), parte levantado. Muito provavelmente, um dos mosaicos arrancados em 1899 (Oleiro 1973, n° 1) corresponde a essa área em falta.

Documentação fotográfica: do fragmento *in situ* MMC6x6P/Bn°s 3748, 5266. Do mosaico de 1899, muito variada.

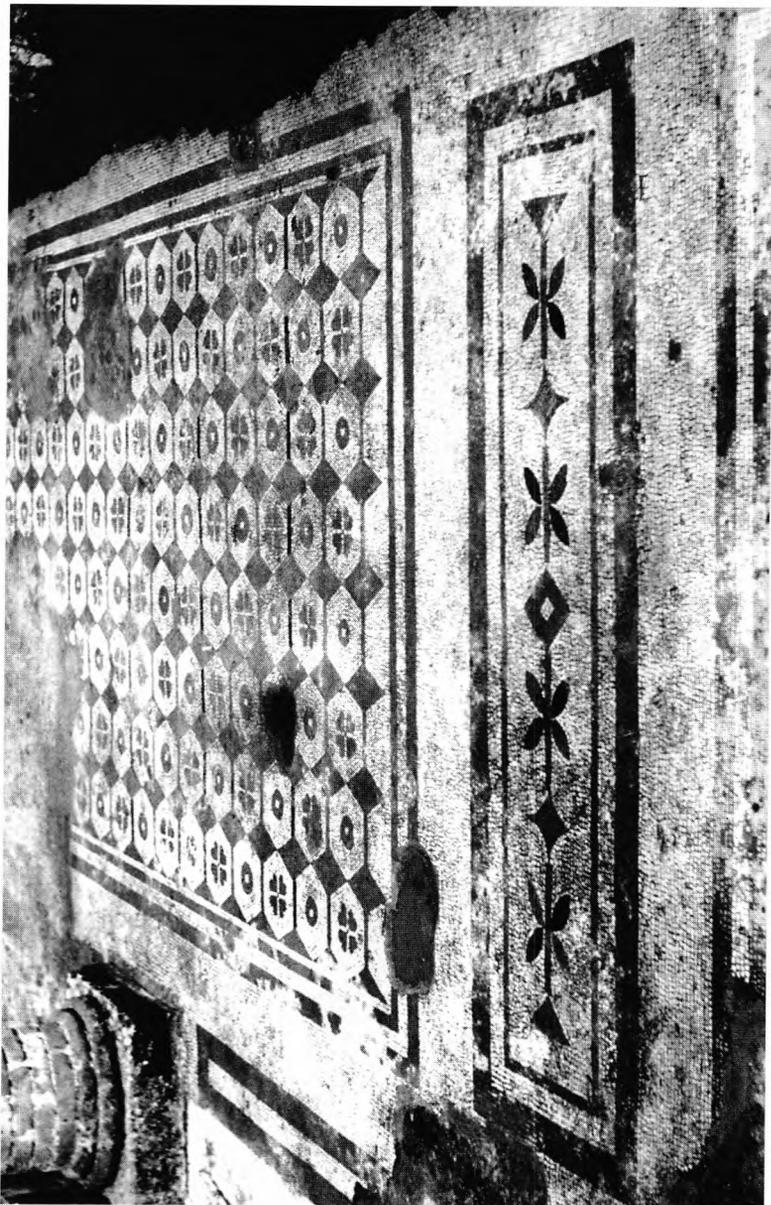
FOTO 16 – Neg. n.º 3757; Mosaico de C10, tapete do canto Sudoeste e ala Sul, antes do arranque.

Pavimento: Mosaico, já levantado quase totalmente, canto sudeste ainda *in situ*. As alas do peristilo eram cobertas por um padrão geométrico uniforme de hexágonos irregulares delimitando losangos, alternadamente preenchidos por círculos e flores (como trevos de quatro folhas). A ala sul (onde se abre o triclinio) era enquadrada por tapetes. A composição é conseguida a preto sobre fundo branco, com uso muito moderado de vermelho e amarelo. Devido à sua extensão e condições de conservação, ainda não pôde ser documentado graficamente.

Documentação fotográfica antes do arranque: variada (Cf. MMC6x6P/Bn°3757)
