territorium • 25(I)

VULNERABILIDADE À EROSÃO COSTEIRA E RISCOS ASSOCIADOS À OCUPAÇÃO: ESTUDO DE CASO DO MUNICÍPIO DE ARACAJU/SERGIPE, BRASIL*

VULNERABILITY TO COASTAL EROSION AND RISK RELATED TO OCCUPATION: A CASE STUDY - ARACAJU CITY, STATE OF SERGIPE, BRAZIL

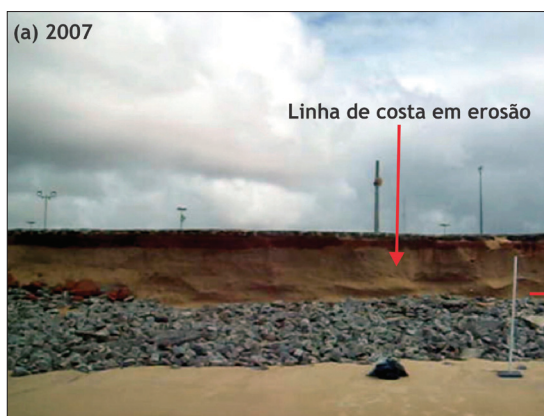
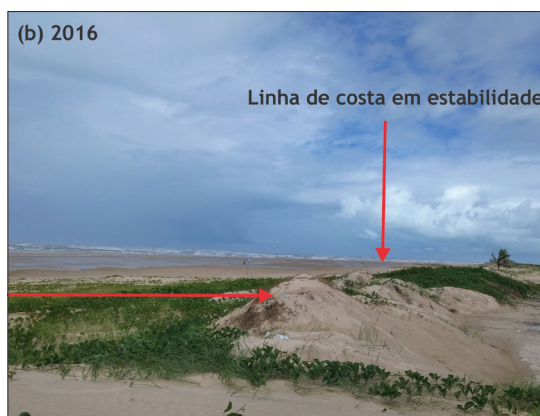
Ainda dentro do Setor I, vale destacar processo erosivo severo ocorrido entre os anos de 2007 e 2008, o qual culminou na destruição parcial de uma praça de eventos, além de bares e restaurantes. Observou-se a modificação da tendência da linha de costa, que se encontrava em processo de recuo, passando a figurar como estável com o cessar do processo erosivo, e, atualmente, apresentando tendência à estabilidade (fig. 3).

Fig. 3 - Modificação na tendência da linha de costa na praia de Atalaia entre 2007 e 2016 (Fonte: Luana Santos Oliveira Mota, (a) agosto de 2007; (b) setembro de 2016).

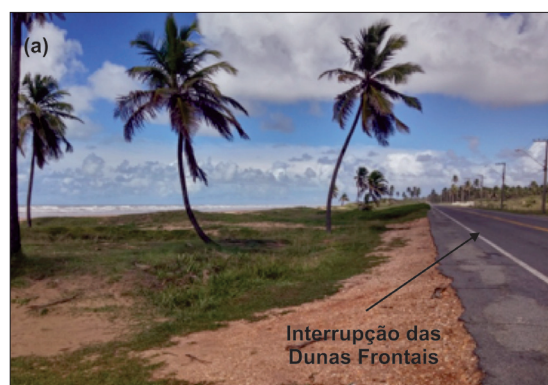
Para o caso da área de estudo, no setor II e III, as dunas frontais foram interrompidas pela construção da rodovia José Sarney (fig. 5-a). Já no setor I, algumas dunas foram suprimidas, em função da construção de aparatos turísticos, não obstante grande parte delas ainda esteja presente (fig. 5-b).

Fig. 5 - Presença das dunas frontais na área de estudo. Em (a): praia do Robalo; Em (b) praia da Atalaia (Fonte: Luana Santos Oliveira Mota, Maio de 2016).

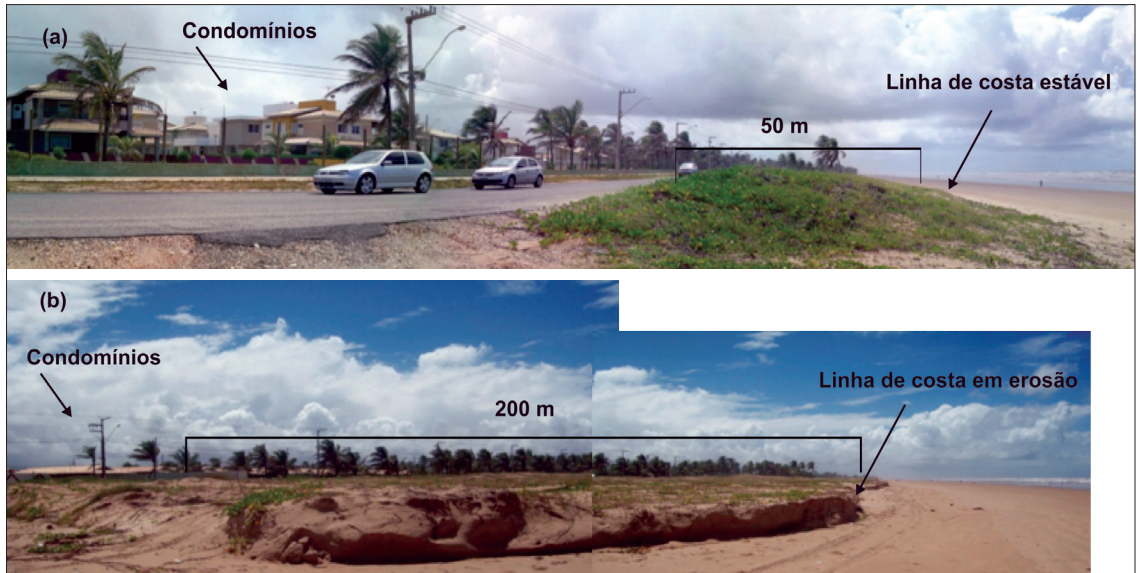
processo de recuperação da praia pode ser mais lento e, ainda que a praia encontre-se em estabilidade, fenômenos erosivos futuros podem atingir as estruturas fixas (fig. 6-a) (N. Psuty, 2004).

Fig. 6 - Relação entre dunas frontais e erosão costeira. Em (a): menor resistência da praia a processos erosivos - praia do Robalo; Em (b): maior resistência da praia a processos erosivos - praia dos naufragos (Fonte: Luana Santos Oliveira Mota, Maio de 2016).

Observou-se também que nas áreas onde as dunas frontais são mais presentes, os processos erosivos ocorrem, no entanto, a praia tem maior capacidade de se recuperar destes eventos devido ao fornecimento de sedimentos pelas dunas (fig. 6-b). Estas feições ainda constituem uma barreira natural no que se refere às ocupações que ficam na retaguarda destas. Nas áreas em que as dunas foram destruídas ou tiveram a dimensão reduzida, o
