# CATÁSTROFES ANTRÓPICAS

## RISCOS DE INCÊNDIO (URBANO E INDUSTRIAL) FIRE HAZARDS (URBAN AND INDUSTRIAL)

**Salvador Almeida**

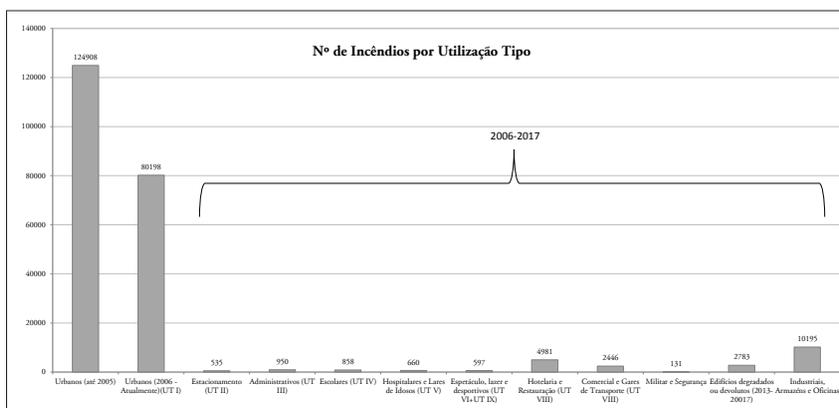
**Fig. 1** - Incêndios por utilização TIPO, em Portugal  
(Fonte: Autoridade Nacional Proteção Civil-ANPC).

**Fig. 1** - Fires in Portugal, by Usage TYPE (Source: National Civil Protection Authority - ANPC).

Podemos concluir que os incêndios em edifícios habitacionais são muito significativos, mostrando uma enorme falta de prevenção, sensibilização e educação para o risco de incêndio dos seus utilizadores, apesar de termos uma legislação exigente, mas que infelizmente no que se refere aos edifícios habitacionais da 1ª ou 2ª categoria de risco, as exigências são quase inexistentes (fig. 1).

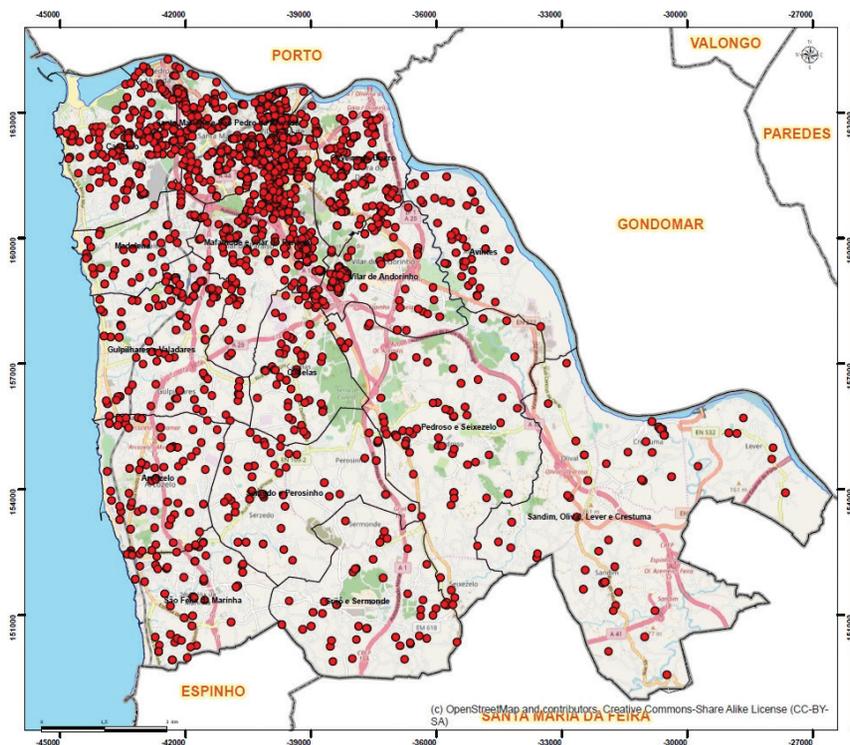
**Fig. 8 - Incêndios Urbanos, anos 2010-2017 – Vila Nova de Gaia**  
 (Fonte: Bombeiros Sapadores e Proteção Civil, elaborado por Vitor Silva, em setembro 2018).

**Fig. 8 - Urban Fires, 2010-2017 - Vila Nova de Gaia**  
 (Source: Firefighters and Civil Protection, designed by Vitor Silva, in September 2018).

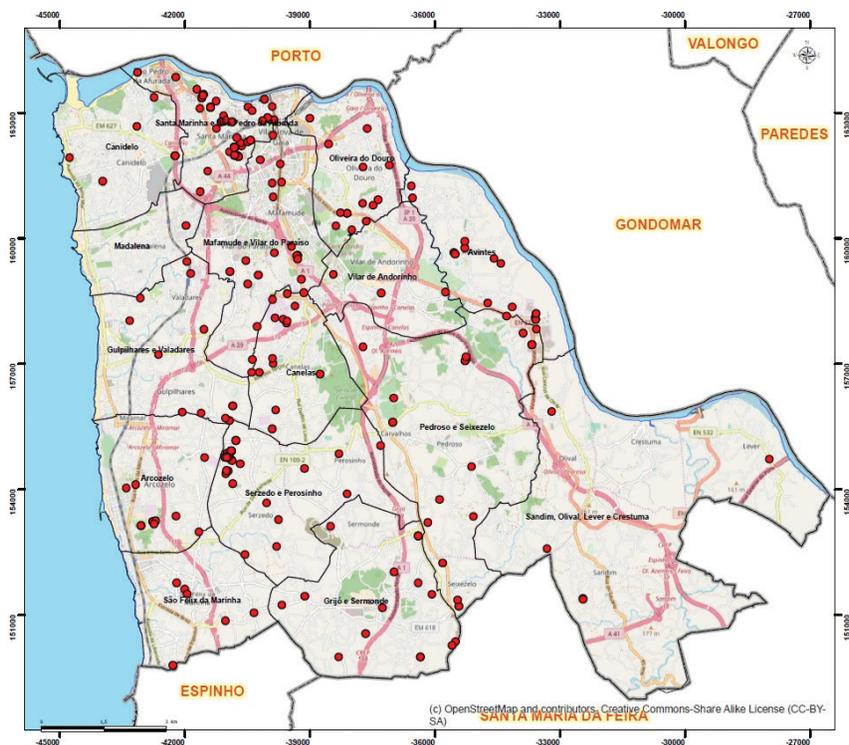
**Fig. 9** - Incêndios Industriais, anos 2010-2017 – Vila Nova de Gaia  
 (Fonte: Bombeiros Sapadores e Proteção Civil, elaborado por Vitor Silva, em setembro 2018).

*Fig. 9 - Industrial Fires, 2010-2017 - Vila Nova de Gaia  
 (Source: Firefighters and Civil Protection, designed by Vitor Silva, in September 2018).*

Por sua vez, a carta com os incêndios industriais no período 2010-2017 (fig. 9), mostra a existência de incêndios industriais, nas principais áreas industriais do Município.

A representação cartográfica da localização dos incêndios, a par de estudos técnicos e científicos, permite aos operacionais que vão intervir no combate, no resgate e salvamento, na triagem, tratamento e evacuação dos feridos, uma melhor intervenção durante e após a emergência.

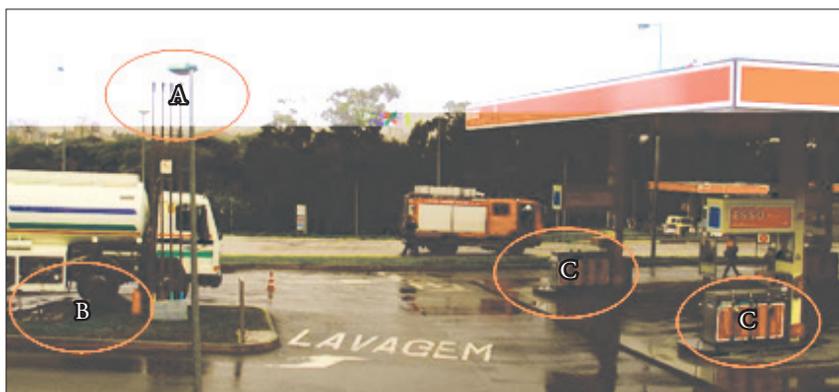
**Fig. 10** - Um Posto de Combustível com as áreas de maior risco assinaladas com círculos: A) Tubagens de respiro dos tanques de combustível; B) Bocas de enchimento dos tanques; C) Ilhas com bombas para envelhecimento dos veículos (Fotografia de Salvador Almeida).

*Fig. 10 - A Fuel Station with the highest risk areas marked with circles:*

padrões de segurança mais rigorosos e eficazes, tendo sido publicado o DL n.º 302/2001, de 23 de Novembro, e a Portaria n.º 362/2005, de 4 de Abril, que passaram a regulamentar as Condições de Segurança para a Construção e Exploração de Postos de Abastecimento de gasolinas, gasóleo e gases de petróleo liquefeitos (GPL) destinados ao abastecimento de veículos rodoviários (fig. 10).

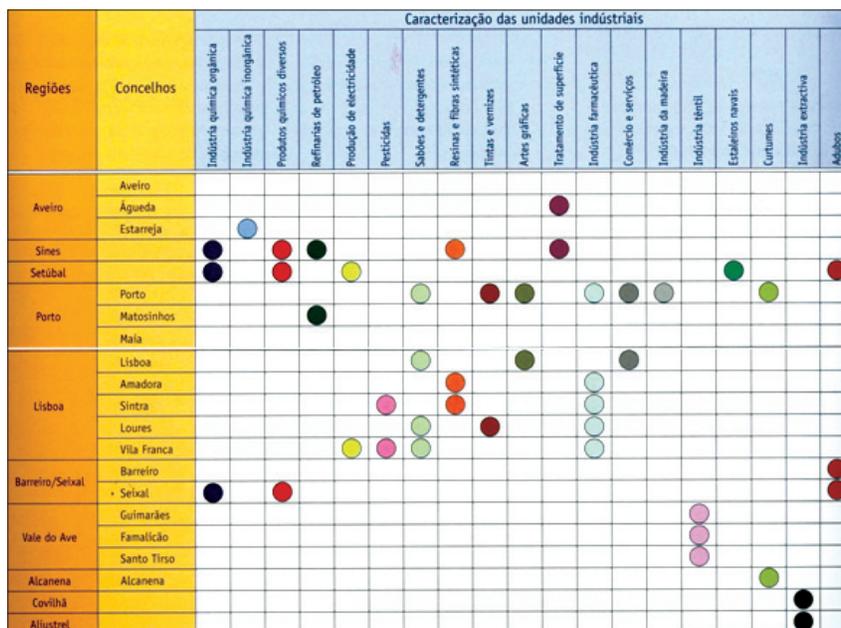
Fig. 13 - Estrutura de Classificação das Unidades industriais segundo as Regiões (Fonte: Santos *et al.*, 2004 (ENB, n.º 31).

Fig. 13 - Classification structure of industrial units by Region (Source: Santos *et al.*, 2004 (ENB, n.º 31).

A distribuição industrial não é homogénea em todo o País, havendo algumas regiões e alguns Municípios que são fortemente industrializados e onde o risco de incêndio é muito elevado (fig. 13).

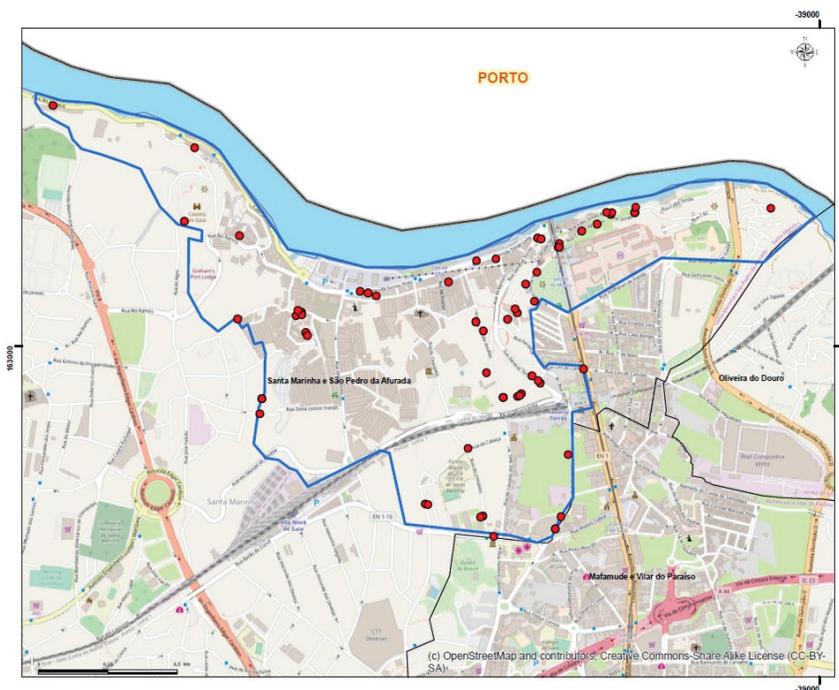
**Fig. 22 - Incêndios urbanos no Centro Histórico de V. N. de Gaia, 2010-2017**  
(Fonte: Bombeiros Sapadores e Proteção Civil, elaborado por Vitor Silva, em setembro 2018).

*Fig. 22 - Urban fires in the Historic Centre of V. N. de Gaia, 2010-2017*  
(*Source: Firefighters Sapadores and Civil Protection*), elaborated by Vitor Silva, in September 2018).

Ano	2010	2011	2012	2013	2014	2015	2016	2017
Incêndios Urbanos	9	10	5	4	8	5	16	14
Incêndios Industriais	6	2	0	2	1	2	4	0

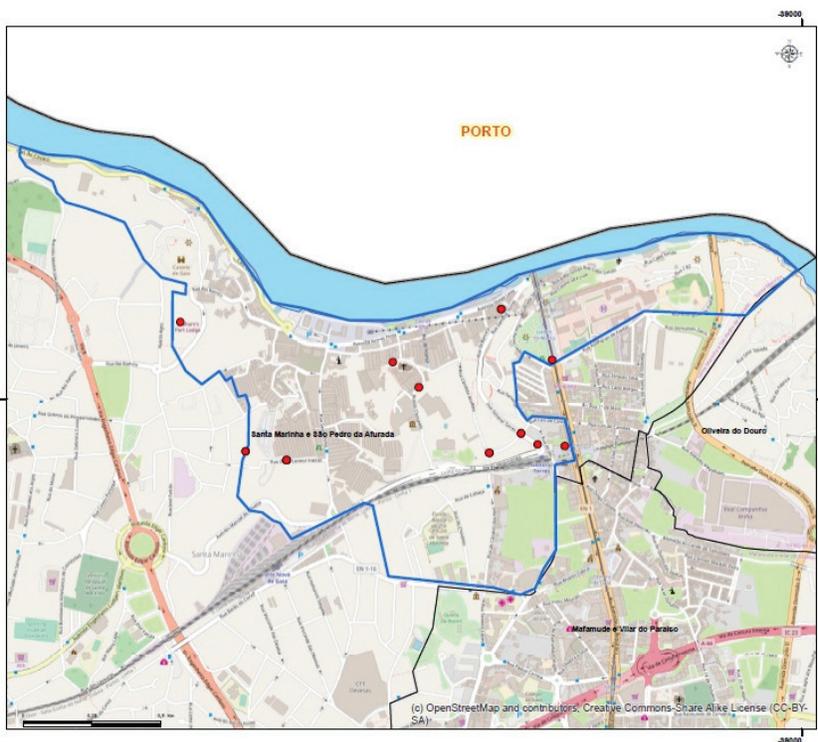
**Fig. 23** - Incêndios industriais, no Centro Histórico de V. N. de Gaia, 2010-2017 (Fonte: Bombeiros Sapadores e Proteção Civil, elaborado por Vitor Silva, em setembro 2018).

**Fig. 23** - *Industrial fires in the Historic Centre of V. N. de Gaia, 2010-2017* (Source: Firefighters Sapadores and Civil Protection), elaborated by Vitor Silva, in September 2018).
