Instabilidade de taludes de escavação no Areeiro, Coimbra

Mário Quinta-Ferreira¹; Pedro Andrade²; António Saraiva³

Resumo

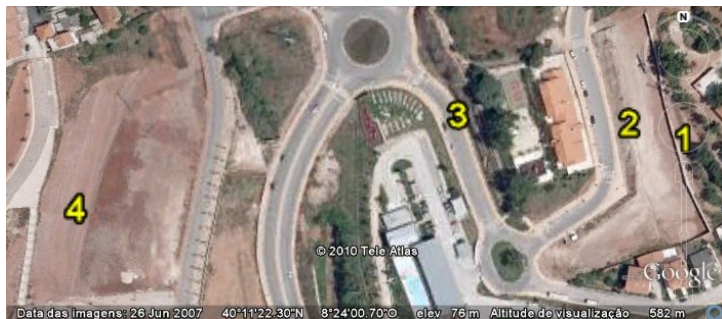
Figura 2. Localização dos taludes utilizando uma imagem do Google Earth.

- 1- talude Este da Urbanização da Quinta do Areiro;
- 2- talude Oeste da Urbanização da Quinta do Areiro;
- 3- talude Oeste da Escola do Areiro;
- 4- talude Este da Quinta da Portela.

Na Figura 2 localizam-se os taludes de escavação analisados. Os três taludes com ocorrências de instabilização situam-se no lado Este do vale: 1- talude Este da Urbanização da Quinta do Areeiro, situado na retaguarda da urbanização que se encontra em construção; 2- talude Oeste da Urbanização da Quinta do Areeiro, no arruamento do lado nascente da Escola do Areeiro; 3- talude Oeste da Escola do Areeiro, no arruamento que separa a Escola do

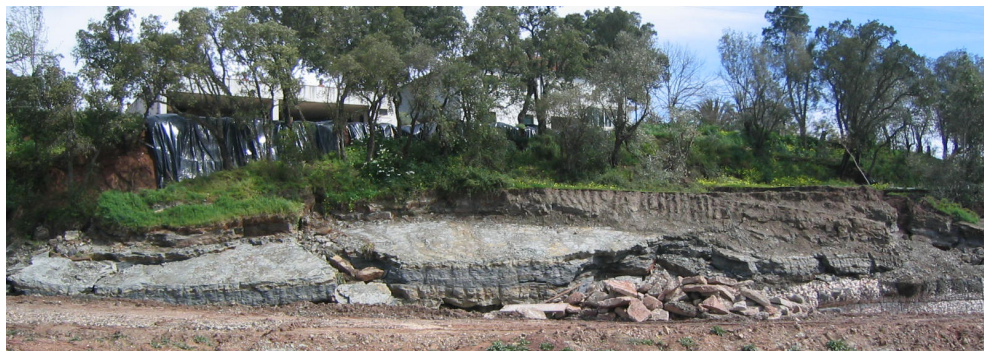
construção do muro de contenção em gabiões. Tratou-se de um deslizamento planar que ocorreu segundo os planos de estratificação dos pelitos existentes na base do talude. A ocorrência de uma falha na retaguarda do bloco instabilizado, com orientação $N48^{\circ}W$; subvertical, oblíqua à superfície de escavação, limitou a extensão do deslizamento até poucos metros de distância da vivenda no cimo da colina (Figura 3). O movimento do bloco deslizado abriu uma fenda de tracção com cerca de 2m de largura e com 3 a 5m de altura, tendo destruído parte do muro em fase de construção.

As camadas pelíticas de baixa resistência que permitiram o movimento apresentam um pendor de cerca de 16° e as suas coordenadas geológicas são: $N26^{\circ}W; 16^{\circ}SW$. São constituídas por pelitos (siltitos e argilitos) de cor cinzenta a cinzenta esverdeada, com espessura variando entre 0,1m e 0,3m (Figura 4). A estrutura interna das camadas de pelitos mostra que são constituídas por níveis muito finos, com alguns milímetros, de coloração alternadamente clara e escura, relacionados com a variabilidade dos processos de sedimentação lacustre que os formaram.

Figura 3. Vista geral da zona instabilizada do talude Este da Urbanização da Quinta do Areiro.

A estabilização deste talude foi efectuada removendo a massa instabilizada, limitada inferiormente pela superfície de deslizamento, efectuando o reperfilamento do terreno e reconstruindo o muro de gabiões que foi parcialmente destruído com a instabilização.

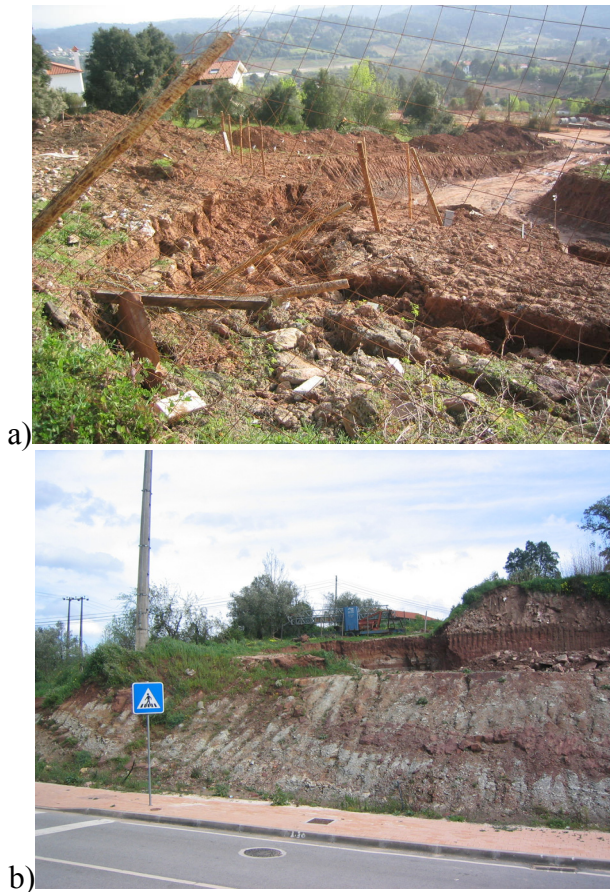
No início de Março de 2004, durante a execução de uma pequena escavação, com cerca de 1,5m a 3m de altura, para implantar o arruamento entre a Urbanização da Quinta do Areeiro e a Escola do Areeiro, ocorreu um deslizamento do lado da Urbanização, numa largura de cerca de uma dezena de metros (Figura 5). Para a ocorrência do deslizamento foi crucial a existência de camadas de menor resistência, com uma inclinação de 16° no sentido da escavação. Estas camadas correspondem aos níveis de pelitos na transição entre os termos A1 e A2 do Grés de Silves, intercalados nas camadas de arenitos siliciosos.

Figura 5. Talude Oeste da Urbanização da Quinta do Areeiro;

- a) Deslizamento planar para o arruamento em construção ocorrido em Março de 2004.**
- b) Geometria do talude após a remoção dos terrenos instabilizados e do reperfilamento final.**

A resolução desta instabilização passou pelo reperfilamento do talude, removendo os terrenos deslocados, diminuindo a altura do talude e reduzindo a sua inclinação para valores pouco acima do declive das camadas que ocasionaram a instabilização (Figura 5b). Apesar de ainda subsistir no talude uma pequena cunha de terreno com potencial de instabilização, por se encontrar limitada pelas camadas pelíticas de baixa resistência, não se verificaram posteriormente instabilizações pois o peso desta cunha é muito reduzido e por se verificar uma boa drenagem das camadas de pelitos que se encontram expostas.

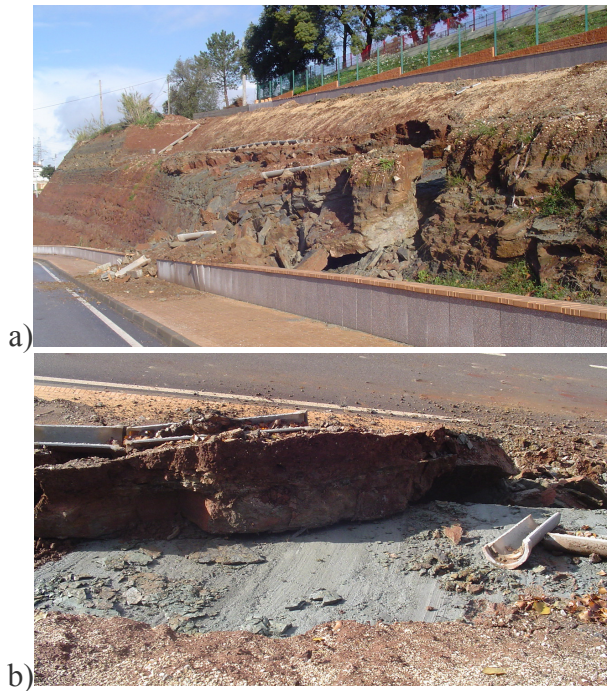
A instabilização de 2005 é ilustrada na Figura 6. O movimento ocorreu, segundo uma camada de pelitos que corresponde à transição do termo A1 para o termo A2 do Grés de Silves (Palain, 1976). O deslizamento planar de 2005 destruiu o sistema de drenagem superficial e deixou estrias de movimento na superfície da bancada dos pelitos, tal como se pode observar na Figura 6b. Após esta instabilização, o talude foi limpo dos materiais caídos, reperfilado e foram executados vários trabalhos de estabilização e de drenagem. Os pelitos, sendo menos permeáveis que a massa arenítica concentravam a água na sua parte superior, diminuindo a estabilidade. Para minorar este efeito, foi colocada uma máscara drenante na superfície dos pelitos, na extensão do talude afectada. A zona intervencionada foi coberta com uma geomembrana biodegradável. Também se procedeu à reconstrução do murete, na base do talude, junto ao passeio.

Figura 6. Deslizamento planar no talude Oeste da Escola do Areeiro, ocorrido em Dezembro de 2005. a) Aspecto geral da instabilização que ocorreu segundo uma camada de pelitos na base do termo A2 dos Grés de Silves; b) Bloco deslizado e estrias de movimento na superfície da camada de pelitos.

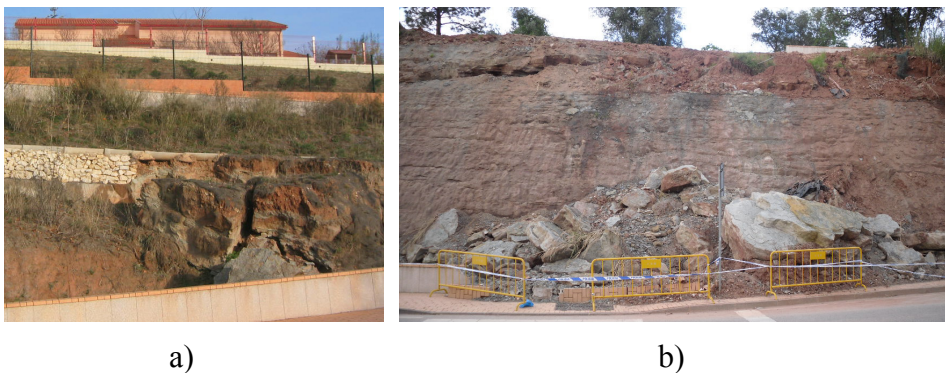
No Inverno de 2007 a porção de terreno para sul da instabilização anteriormente descrita, e que ainda não tinha sido afectada, acabou por sofrer um deslizamento planar idêntico ao de 2005, mas de menor dimensão (Figura 7a).

No Inverno de 2010 os mesmos mecanismos que provocaram a rotura em 2005 e em 2007 desencadearam novamente um deslizamento planar na camada dos pelitos, mas agora na zona norte do talude, que ainda não tinha sido afectada. A instabilização de 2010 movimentou um volume de material muito superior ao de 2007, com uma altura de queda elevada, atingindo o passeio e a estrada (Figura 7b).

Figura 7. Deslizamentos planares de 2007 e de 2010 no talude Oeste da Escola do Areeiro. a) deslizamento do Inverno de 2007 na zona sul; b) deslizamento do Inverno de 2010 na zona norte.

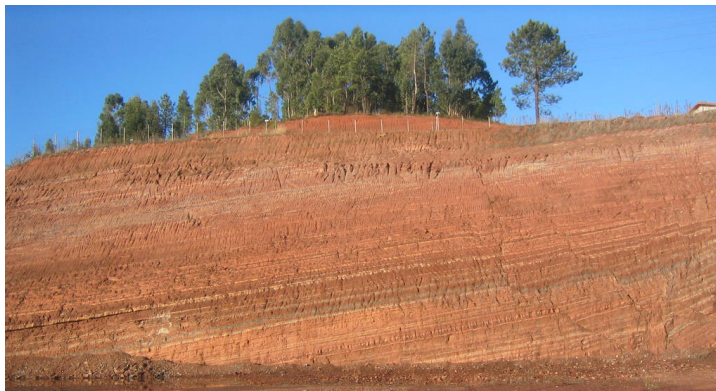
Este talude é o de maior altura de entre os quatro descritos e é o único que não tem apresentado problemas de instabilização (Figura 8), a não ser a

queda de alguns seixos e de solos, devido à lavagem da superfície de escavação pela água das chuvas. É constituído essencialmente por arenitos, com algumas intercalações de pelitos e apresenta a estratificação com orientação: N15°-45°W; 10°-27°SW.

Figura 8. Vista do talude Este da Quinta da Portela que, apesar de ter cerca de 15m, não apresenta problemas de instabilização.

A variabilidade da atitude das camadas está relacionada com a presença de falhas com pendores elevados, com direcção aproximadamente perpendicular à frente do talude, provocando uma variação da inclinação dos estratos na proximidade das falhas. Para o bom desempenho deste talude contribui essencialmente o facto de a estratificação pender para o interior do terreno, o que tende a conferir boas condições de estabilidade a longo prazo. Além disso, a estrutura mergulhante para oeste expõe apenas a parte superior do termo A2 (Formação da Conraria) e a parte inferior do termo B1 (Formação de Castelo Viegas), sendo menos frequentes os níveis pelíticos.

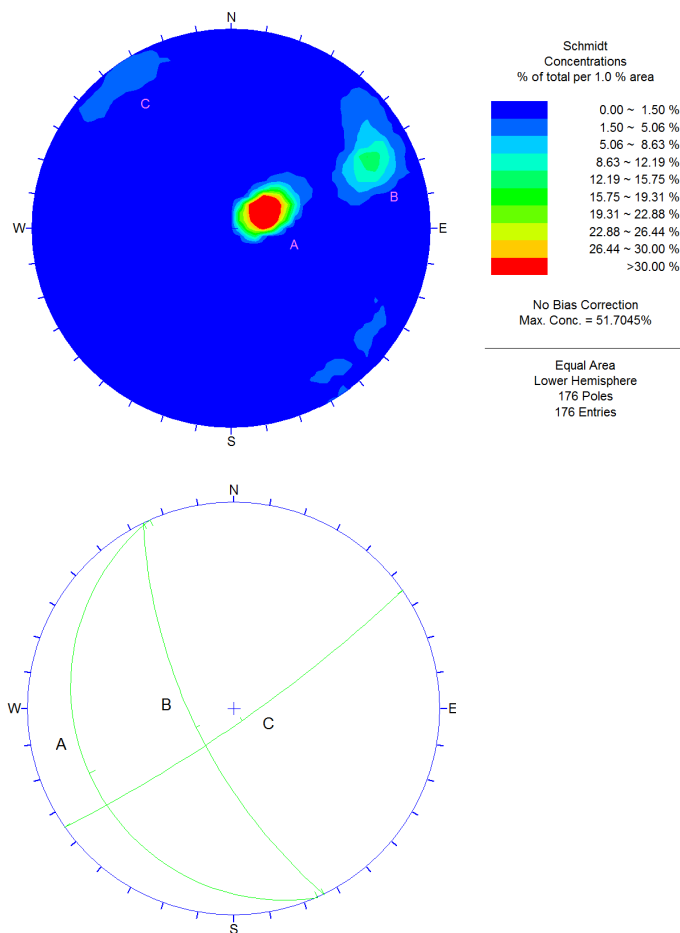
Tal como já foi referido, o talude Oeste da Escola do Areeiro, tem uma altura elevada e está virado para a via pública, podendo a sua rotura ocasionar danos humanos e materiais importantes, pelo que foi escolhido para uma análise mais pormenorizada. Procedeu-se ao seu estudo estrutural, tendo-se efectuado a determinação da orientação e da rugosidade de 176 descontinuidades. Recorrendo à projecção estereográfica foi possível verificar a existência das 3 famílias, indicadas pelas letras A, B e C na

Figura 9. As suas orientações, em termos médios, são respectivamente N24°W;15°SW, N26°W;67°SW e N55°E;82°SE. A família A corresponde aos planos de estratificação das camadas areníticas e pelíticas, abrangendo cerca de 55% das descontinuidades. A família B apresenta um pendor elevado (67°) e uma direcção semelhante à da família A, mas com uma maior dispersão. As fracturas desta família são muitas vezes coincidentes com a própria face do talude. As descontinuidades da família C são menos frequentes, têm um pendor elevado, e uma dispersão dos valores da direcção mais acentuada do que a verificada para as descontinuidades pertencentes à família A.

A aplicação do método de Markland (1972) confirmou a possibilidade de ocorrência de rotura planar, envolvendo as descontinuidades da família A, desde que o ângulo de atrito da superfície seja igual ou menor que 15°. Quanto aos arenitos, apresentando-se as superfícies das descontinuidades ligeiramente rugosas a quase lisas, o seu ângulo de atrito é muito superior a 15°, inviabilizando o deslizamento. Apenas os pelitos apresentam valores de atrito da ordem dos 15° ou inferiores, tal como já se tinha verificado nas instabilizações anteriores.

Existe ainda a possibilidade de ocorrência da rotura em cunha devido à intersecção entre as descontinuidades das famílias A e C, se bem que estas últimas sejam poucos frequentes, no entanto, através da aplicação do refinamento ao método de Markland (1972), proposto por Hocking (1976), verifica-se que a rotura planar, provocada pelas descontinuidades da família A, tem uma maior probabilidade de se verificar do que a rotura em cunha, tal como se confirmou nas observações “in situ” das instabilizações.

Figura 9. Diagramas de projecção estereográfica com as percentagens das concentrações dos pólos e com os planos das famílias das discontinuidades A, B e C, no talude Oeste da Escola do Areeiro, obtidos com o programa informático DIPS.
