## **MULTIDIMENSÃO E TERRITÓRIOS DE RISCO**

**III Congresso Internacional  
I Simpósio Ibero-Americano  
VIII Encontro Nacional de Riscos**

**Guimarães  
2014**

# RISCOS E VULNERABILIDADES NA COMPARTIMENTAÇÃO GEOMORFOLÓGICA DA SUB-BACIA DO RIO GAVIÃOZINHO, BAHIA, BRASIL

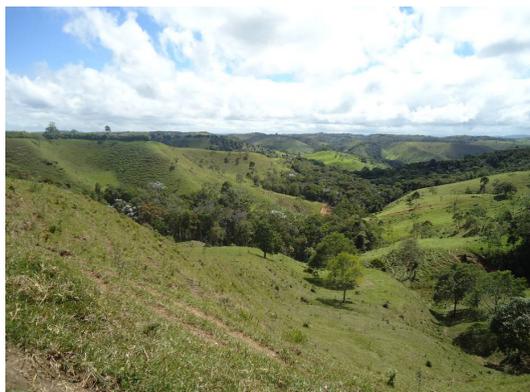
**Figura 1:** Transição entre o Planalto dos Geraizinhos e o Piemonte Oriental do Planalto de Vitória da Conquista na SBRG. Foto: Rafael C. Santos. Fonte: Pesquisa de campo, 2013.

Neste sentido, o relevo é bem dissecado com presença de morros e colinas, como visto na figura 01, devido às transformações ambientais geradas pelos diversos usos econômicos esta unidade se encontra fortemente vulnerável a ocorrência de movimentos de massa e outros impactos negativos. Com isto, surgem afloramentos rochosos cuja cronologia remete ao Pré-Cambriano, formado principalmente por rochas metamorfizadas que exercem resistência ao intemperismo e acabam ficando expostas na paisagem.

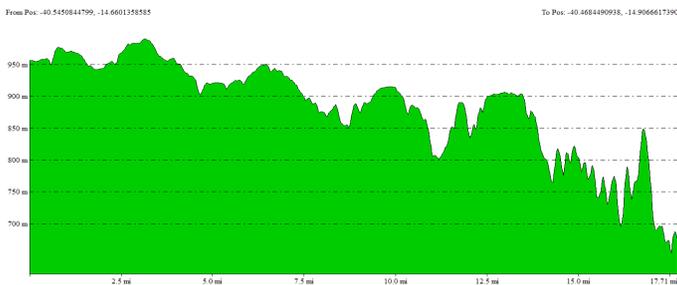
Figura 2: Perfil Topográfico da SBRG - BA. Elaboração: Rafael C. Santos, 2013.

O mapa 01 mostra a linha do perfil topográfico ao longo do eixo principal da SBRG apresentado na figura 02, nota-se que a topografia do Planalto da Conquista possui relevo ondulado que vem sendo dissecadas pela ação da rede de drenagem sobre a superfície de cobertura por material elúvio-coluvial. À medida que se aproxima da foz do Rio Gaviãozinho, percebe-se um relevo fortemente dissecado com uma alta declividade e presença de morros e vales entalhados pelo leito dos rios, característicos do Piemonte Oriental do Planalto da Conquista. A ocupação desta área que são naturalmente vulneráveis, intensificado a ocorrência de processos morfodinâmicos.
