TERRAMOTO DE LISBOA DE 1755

O QUE APRENDEMOS
260 ANOS DEPOIS?

**AVALIAÇÃO DO RISCO DE TSUNAMI NOS
MUNICÍPIOS DE PENICHE E LOURINHÁ**
TSUNAMI RISK ASSESSMENT AT PENICHE AND
LOURINHÁ MUNICIPALITIES

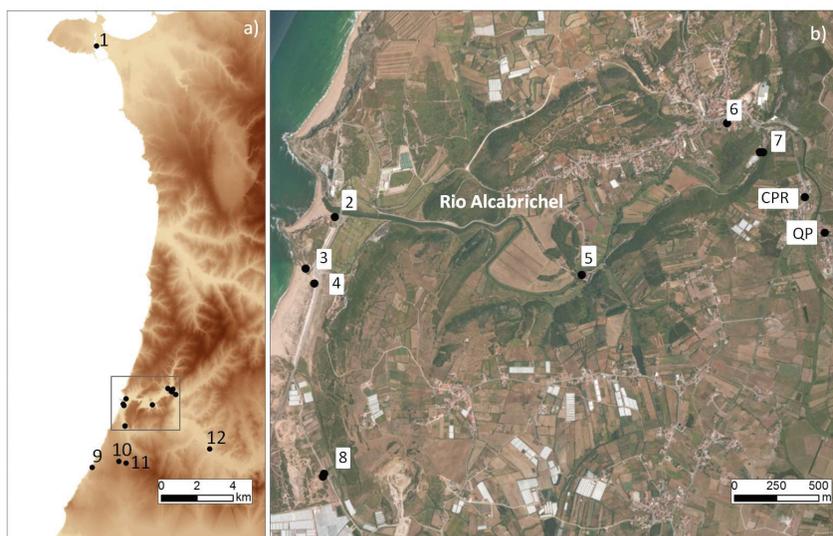
Fig. 2 – Locais descritos pelas testemunhas, onde o trabalho de campo foi realizado.

Fig. 2 – Places described by the eyewitnesses, where the field survey was conducted.

físicos do *tsunami*, dos estragos e número de vítimas mortais em Peniche e na freguesia de A-dos-Cunhados são apresentados na TABELA I. Foi realizado trabalho de campo em Peniche e A-dos-Cunhados, em ocasiões diferentes em 2012: 6 Fevereiro, 21 e 22 de Agosto, 2, 29 e 30 de Dezembro. O objetivo do trabalho de campo foi validar os relatos históricos através do uso de GPS. O resumo dos resultados do trabalho de campo é apresentado na TABELA II, e a localização dos pontos está representada na fig. 2.

A existência da Fonte Santa (Ponto 7 da TABELA II e localização na fig. 2) é conhecida desde séculos, no entanto os primeiros documentos referentes às suas propriedades terapêuticas datam de 1726 (J. Fontes, 2002): “*junto ao Convento de Penafirme (...) se acha huma [sic] fonte, cuja agoa [sic] he [sic] remedio efficaz [sic] de dores nefríticas [sic], pela insigne virtude que tem de desfazer; e expulsar as pedras, e areas [sic] dos rins e bexiga*”. O nome de Fonte Santa (fig. 5d) deve-se à presença da rainha Isabel. Esta nasceu em 1269 ou 1270, e em 1282 casa com o rei Dinis de Portugal (M. F. Andrade, 2014). Em Portugal, recebe do seu esposo um conjunto de bens, em arras, bem como outras doações que constituem um património que gere por meio dos seus oficiais cobradores de rendas e direitos na relação direta com os produtores (M.F. Andrade, 2011). Deste património faz parte Torres Vedras que, sabemos, a rainha visita por diversas vezes na companhia do seu esposo, para inaugurar um novo porto (na

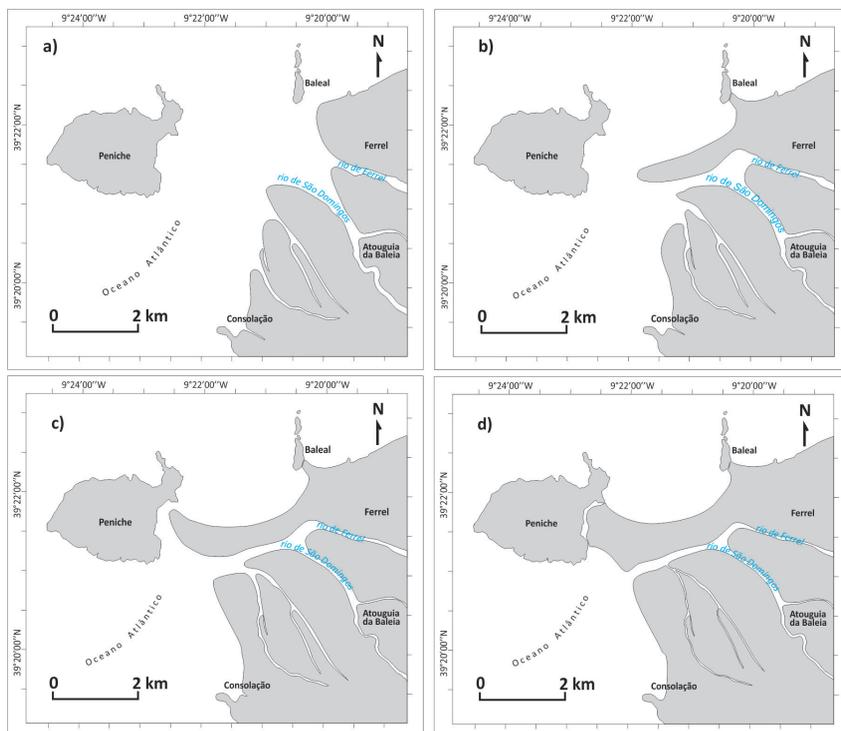
Fig. 3 – Evolução do assoreamento em Peniche: séculos a) XII, b) XIV, c) XV, d) XVI (Fonte: R. Paixão, 2011, adaptado de M.L.P. Blot, 2003).

Fig. 3 – Coastline evolution in Peniche: a) XII, b) XIV, c) XV, d) XVI centuries (Source: R. Paixão, 2011, adapted from M.L.P. Blot, 2003).

Este troço litoral sofreu um processo secular de evolução geomorfológica (fig. 2), tendo ficado definitivamente prefigurado no século XVI, quando *a ilha de Peniche perdeu a sua insularidade* (M.L.P. Blot, 2003), embora J.A. Dias (2009) relate que ainda no século XVII, aquando da preia-mar viva, o mar cobria as acumulações sedimentares. Assim, a 1 de Novembro de 1755 a configuração deste troço litoral seria aproximada às características geomorfológicas atuais, considerando-se legítima a hipótese de utilizar a topografia atual na modelação numérica de *tsunami* para validar os relatos históricos.

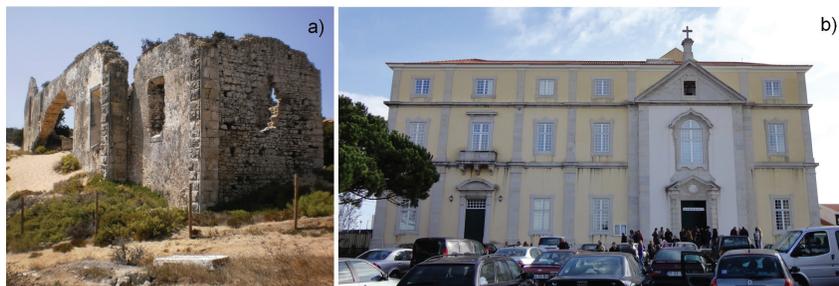
Fig. 4 – Convento de Penafirme: a) ruínas (Ponto 8 da TABELA II); b) Novo convento localizado na Póvoa de Penafirme (Ponto 11 da TABELA II).

existe praticamente nenhuma documentação referente ao convento, no entanto a partir dessa data houve uma preocupação em preservar toda a documentação (J. Fontes, 2002). Assim, registos mostram que os priores e frades de Penafirme queixaram-se de um ataque de piratas em 1620 (J. Fontes, 2002), e novamente vários ataques entre 1648 e 1650. Na tentativa de proteger o convento foi construído um forte no monte ao sul da praia do Porto Novo, sem resultados significativos. Assim, em 1662 (J. Fontes, 2002) foi mandado construir um novo convento situado nas atuais ruínas do convento (Ponto 8 da TABELA II e na fig. 2, e ainda fig. 4a). Por outro lado, segundo J. Fontes (2002) a guarnição do forte do Porto Novo salvou-se pelo que terão sido muito provavelmente estas as testemunhas que relataram o *tsunami* no Porto Novo. O forte foi totalmente destruído pelo *tsunami* e em 1910 ainda havia alguns vestígios das muralhas (J. Fontes, 2002). As alturas das ondas do *tsunami* relatadas pelas testemunhas (16–18 m) foram muito possivelmente estimadas grosseiramente pela altura a que as peças de artilharia ficaram nas rochas. O trabalho de campo demonstra que o monte ao sul da praia do Porto Novo (Ponto 3) está a cerca de 17 m de altura, o que efetivamente valida os relatos. Por outro lado, vários documentos (J. Fontes, 2002) indicam que na altura do sismo, o antigo convento já estava abandonado e que um novo estava em fase de construção. Este facto demonstra que não havia nenhum religioso no convento e portanto, as únicas testemunhas no porto novo seriam os guardas do forte. No entanto, o novo convento foi totalmente destruído pelo sismo e só a partir de 1758 é que este começou a ser reconstruído na sua atual localização (Ponto 11, e fig. 4b), e a partir de 1764 é que houve a transferência definitiva dos religiosos de Penafirme para o novo convento (J. Fontes, 2002). Adicionalmente, dada a proximidade da Póvoa de Penafirme (Ponto 10) à costa, teria sido possível que os seus habitantes tivessem ido observar o mar, na zona da atual Praia de Santa Cruz (Ponto 9).

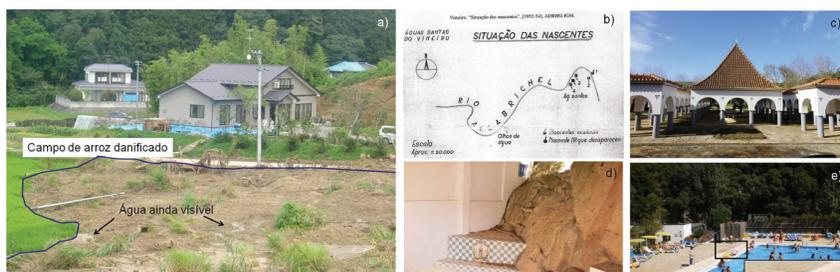
Fig. 5 – a) Liquefação ocorrida devido ao sismo de Miyagi, Japão a 27 julho 2003. Foto tirada pela primeira autora a 2 de Agosto de 2003; b) Representação esquemática da situação das nascentes do Vimeiro em 1952-54 (J. Magorrinha, 2000); c) Termas dos Frades ou “Ólhos de Água”; d) Termas do Vimeiro – Águas Santas; e) termas do Vimeiro - piscinas.

Fig. 5 – a) Liquefaction due to the July 27, 2003 Miyagi earthquake (Japan). Foto taken by the first author on August 2, 2003; b) Schematic representation the situation of the Vimeiro spring waters in 1952-54 (J. Magorrinha, 2000); c) Frades or “Ólhos de Água” spring waters; d) Vimeiro spring waters – Holy waters; e) Vimeiro spring waters – swimming pool.

mi, podendo ocorrer em regiões localizadas longe do mar. Por exemplo, após o sismo de 2003 no Japão ocorreram diversos depósitos de areia branca em campos de arroz (fig. 5a). Por outro lado, após o sismo de 2011 também no Japão há registos do aparecimento de cinza preta (e.g. K. Wakamatsu, 2012) e abertura de fissuras com largura e profundidades significativas. No entanto, o que foi interessante no caso do sismo de 1755 foi o aparecimento de diversos “olhos de água”, fenómeno que se refere a fontes termais, nome que ainda hoje se atribui à fonte dos Frades (Ponto 5 da TABELA II e fig. 5c).

praia do Porto Novo), ou para fazer as suas obras de misericórdia, ou ainda com o intuito de visitar as suas terras e conhecer melhor as suas gentes. A ela atribui o imaginário popular, como em muitos outros locais, intervenções milagrosas que correspondem, com certeza, a uma presença mais ou menos constante da sua figura e das suas ação em prol das comunidades que protege e, neste caso, da torriense (J. Fontes, 2002). Apesar da frequente presença da rainha na zona, e de eventualmente ter passado pela fonte, aquando por exemplo da inauguração do porto, os documentos existentes não provam que era visitante regular da fonte, e muito provavelmente deve-se a crença popular. Porém, só durante os Séc. XIX e XX (e principalmente na década de 1950) foram realizados vários estudos no sentido de avaliar a situação viável comercial das termas (fig. 5b) bem como a realização de análises (p.ex.. H. Chaminé *et al.*, 2004) para avaliar as suas propriedades. As atuais termas do Vimeiro caracterizam-se por terem duas fontes: i) Santa Isabel ou Águas Santas (Ponto 7B, e fig. 5d). Esta água é apenas utilizada para ingestão devidamente prescrita por um médico termal. Na margem oposta do Rio Alcabrichel encontram-se piscinas abertas ao público apenas nos meses de verão (Ponto 7a, e fig. 5e); ii) A fonte dos Frades ou Olhos de Água.

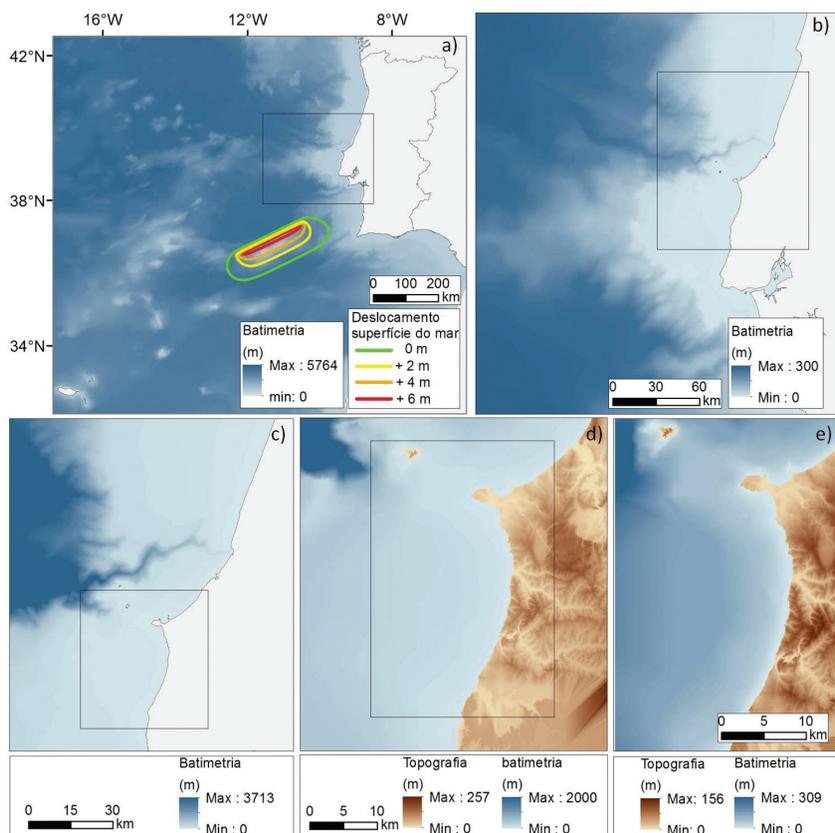
Fig. 6 – Condições do modelo: a) deslocamento inicial da superfície do mar na região 1, com uma célula de 2025 m; b) região 2 com uma célula de 675 m; c) região 3 com uma célula de 225 m; d) região 4 com uma célula de 75 m; e) região 5 com uma célula de 25 m.

Fig. 6 – Nesting conditions: a) initial sea surface displacement at region 1 with 2025 m cell size; b) region 2 with 675 m cell size; c) region 3 with 225 m cell size; d) region 4 with 75 m cell size; e) region 5 with 25 m cell size.

O deslocamento inicial da superfície do mar foi calculado considerando os parâmetros da falha propostos por A. Santos *et al.* (2009), usando as fórmulas de Y. Okada (1985). O deslocamento inicial máximo é cerca de 6 m, como mostra a fig. 6a. De modo a calcular as áreas inundadas pelo *tsunami* em Peniche e na Lourinhã, as equações não lineares das águas pouco profundas foram discretizadas pelo esquema leap-frog (F. Imamura, 1995). São aplicadas a uma rede de 5 domínios. Cada domínio tem áreas cada vez mais pequenas, requerendo um refinamento do tamanho da grelha utilizada, como é demonstrado na fig. 6. O primeiro domínio é o de maior área e tem uma grelha de 2025 m. Seguidamente, os domínios 2 e 3 têm grelhas de 675 m e 225 m, respetivamente. Finalmente os domínios 4 e 5 tem grelhas de 75 m e 25 m, e já incluem detalhes das zonas costeiras e topografia. Na construção dos vários domínios foram utilizadas cartas batimétricas (GEBCO, 2003, IH, 2011) e mapas topográficos (IGeoE, 2004, 2009).

O modelo numérico foi aplicado duas vezes, com diferenças apenas na topografia no domínio 5 (fig. 6e). Na primeira simulação, para a validação histórica, foi utilizada a topografia histórica na vizinhança nas ruínas do convento de Penafirme cujo trabalho de campo demonstrou que o terreno estava pelo menos 2 m abaixo do nível atual (comparação entre os Pontos 8A e 8B, da TABELA II e fig. 4a). Na segunda simulação, considerando um cenário da atualidade, foi considerada a topografia atual na vizinhança das praias de Porto Novo e Santa Rita (IgeoE, 2004, 2009). A evolução do assoreamento em Peniche demonstra que a topografia não variou significativamente desde o séc. XVIII; além disso, o centro histórico ainda existe, pelo que em ambos os cálculos foi considerada a topografia atual de Peniche no domínio 5. A batimetria também foi considerada a atual em ambos os cálculos.

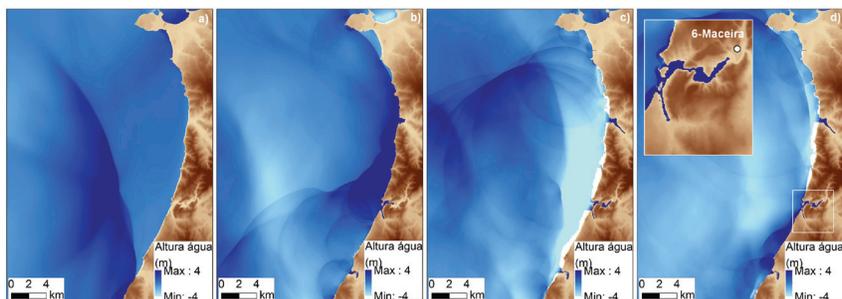
Fig. 7 – Instantâneos da altura da água do *tsunami*, em minutos após o sismo: a) 50; b) 60; c) 70; d) 75.

Fig. 7 – *Tsunami water level snapshots, in minutes after the earthquake: a) 50; b) 60; c) 70; d) 75.*

A fig. 7 mostra os instantâneos da altura da água aos 50, 60, 70 e 75 minutos após o sismo. Na fig. 7a o *tsunami* aproxima-se da costa, amplificando

significativamente a cerca de 2 km da costa. Por outro lado, aos 70 minutos (fig. 7c) a primeira onda retrocede sendo visível até cerca de 2 km da costa. Estes resultados estão de acordo com os relatos históricos, resumidos na TABELA I. Por outro lado, o instantâneo calculado aos 75 minutos (fig. 7d) mostra que o *tsunami* aproxima-se de Maceira (Ponto 6) a cerca de 2,8 km da costa. Os habitantes de Maceira (Ponto 6) também sentiram o sismo e muito provavelmente podem ter visto o *tsunami* a subir o Rio Alcabrichel. Estes resultados provam que o tempo de percurso descrito pelas testemunhas está correto, apesar de não ser obtido ao longo da costa.

A fig. 7 mostra que o *tsunami* demora cerca de 45 minutos a chegar ao município de Peniche, pelo que a suscetibilidade dos tempos de percurso do *tsunami* é moderada. Por outro lado, a suscetibilidade de inundação por *tsunami*

De igual modo, a fig. 7 mostra que o *tsunami* demora cerca de 50 minutos a chegar ao município da Lourinhã, pelo que a suscetibilidade dos tempos de percurso é reduzida. Por outro lado, a suscetibilidade de inundaç o por *tsunami* varia entre reduzida a elevada na freguesia da uni o da Lourinh  e Atalaia, sendo maioritariamente elevada-moderada na praia da Peralta e elevada na praia de Porto das Barcas. A suscetibilidade de inundaç o por *tsunami* na freguesia de Ribamar varia entre reduzida a cr tica, sendo esta a freguesia mais suscet vel de todo o munic pio (fig. 11).

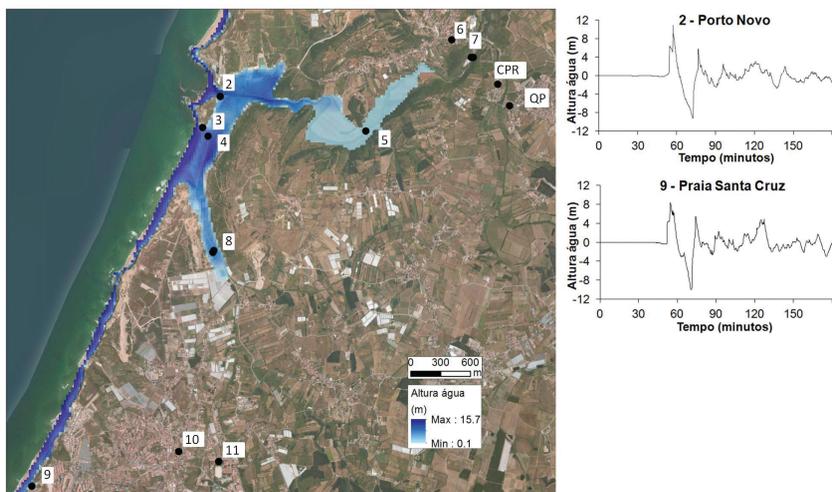
Fig. 8 – Resultados do modelo numérico para a validação histórica: altura da inundação na vizinhança da praia de Porto Novo, e variação da altura da água com o tempo no Porto Novo e na costa de Penafirme.

Fig. 8 – Numerical model results for historical validation: Inundation depth at the Porto Novo beach vicinity and water level waveforms at Porto Novo and at Penafirme coastline.

A altura de inundação nas ruínas do convento de Penafirme (Ponto 8) varia entre 4,7 – 4,9 m (fig. 8), o que é suficiente para causar danos significativos no edifício, confirmando assim os relatos históricos que indicam que o convento ficou inabitável. A variação da altura da água com o tempo no Porto Novo mostra que efetivamente houve uma amplificação local nas arribas chegando aos 10,9 m de altura. Por outro lado, a variação da altura da água com o tempo na Costa da Póvoa de Penafirme – Praia de Santa Cruz (Ponto 9) demonstra que ocorreram três ondas maiores que 4 m de altura, validando os relatos apresentados na TABELA I. Deste modo demonstra-se que o modelo reproduz os relatos históricos, validando as condições do modelo numérico bem como os parâmetros da fonte do *tsunami*.

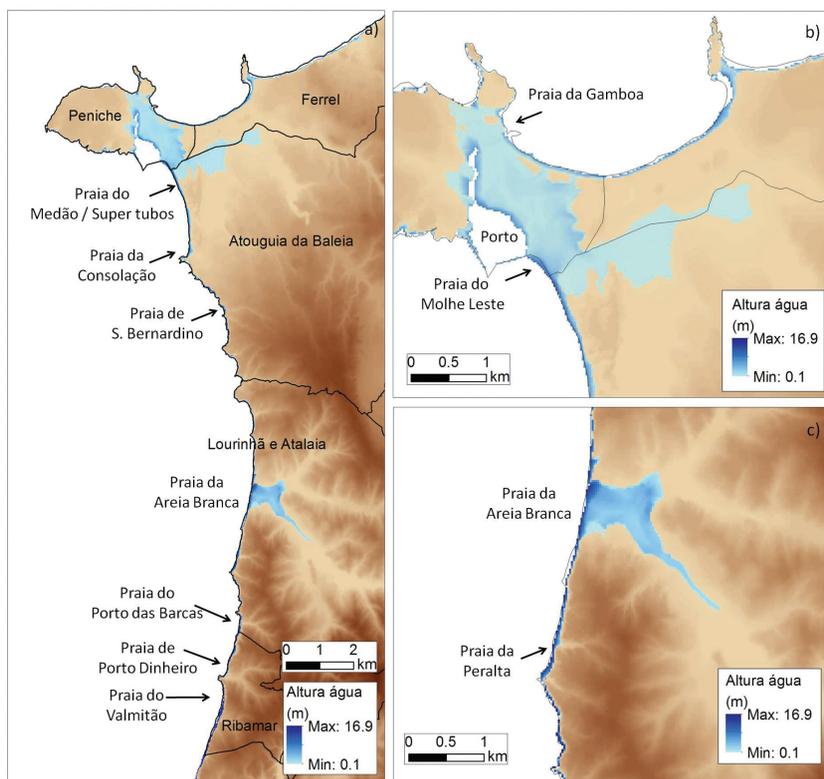
Fig. 9 – Altura da inundação.
Fig. 9 – Inundation depth.

Na segunda simulação foi considerada a topografia atual. A fig. 9 mostra as áreas inundadas e a altura da água, variando entre 0,1 e 16,9 m, em que todas as praias de Peniche e da Lourinhã são totalmente inundadas. Em Peniche, as praias a norte são inundadas com alturas de água que variam de 0,1 m a 6,8 m. O porto de Peniche é inundado até à praia da Gamboa, numa distância horizontal de aproximadamente 1km, chegando às muralhas, com alturas que variam entre 0,2 m e 6,3 m. A praia do Molhe Leste é bastante afetada pelo *tsunami*, com altura máxima de 8,95 m, tendo de um modo geral alturas superiores a 2 m. A praia do Medão/Supertubos tem alturas de inundação que variam entre 0,1 m e 5,95 m. Na praia da Consolação a altura máxima chega aos 6,26 m. Na praia de S. Bernardino as alturas da água variam entre 0,99 m e 8,12 m. A sul da praia de S. Bernardino, mas ainda dentro dos limites do

concelho de Peniche, obtém-se os valores máximos de inundação em todo o concelho, variando entre 10 m e 12,44 m.

No município da *Lourinhã*, o tsunami inunda a praia da Areia Branca e penetra ao longo do vale do Rio Grande até cerca de 2,4 km para o interior. No entanto, a altura da água nos campos agrícolas é de um modo geral inferior a 2 m. Na praia da Peralta verifica-se que a altura varia entre 0,1 m e 11,3 m, enquanto na praia de Porto das Barcas a altura varia entre 0,1 m e 12,9 m. Na praia de Porto Dinheiro verifica-se que a altura varia entre 0,1 m e 15 m, enquanto na praia de Valmitão a altura varia entre 0,1 m e 16,9 m, sendo este o máximo verificado em toda a área de estudo.

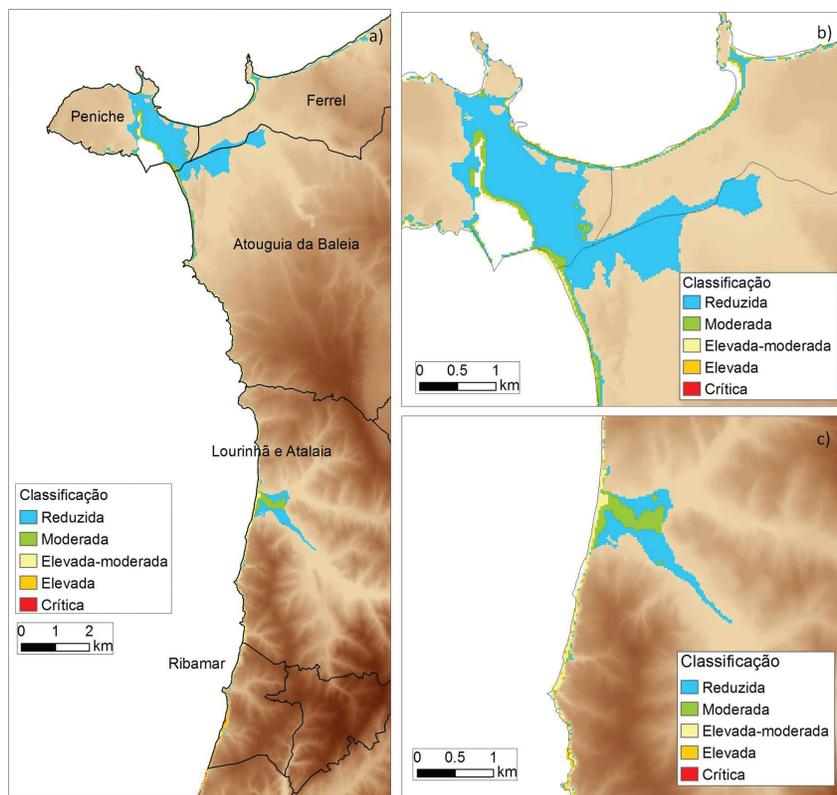
Fig. 11 – Suscetibilidade da altura da  gua.
Fig. 11 – Water level susceptibility.

varia entre reduzida e elevada, sendo maioritariamente moderada em todas as praias e reduzida no porto e zonas circundantes, como mostra a fig. 11.

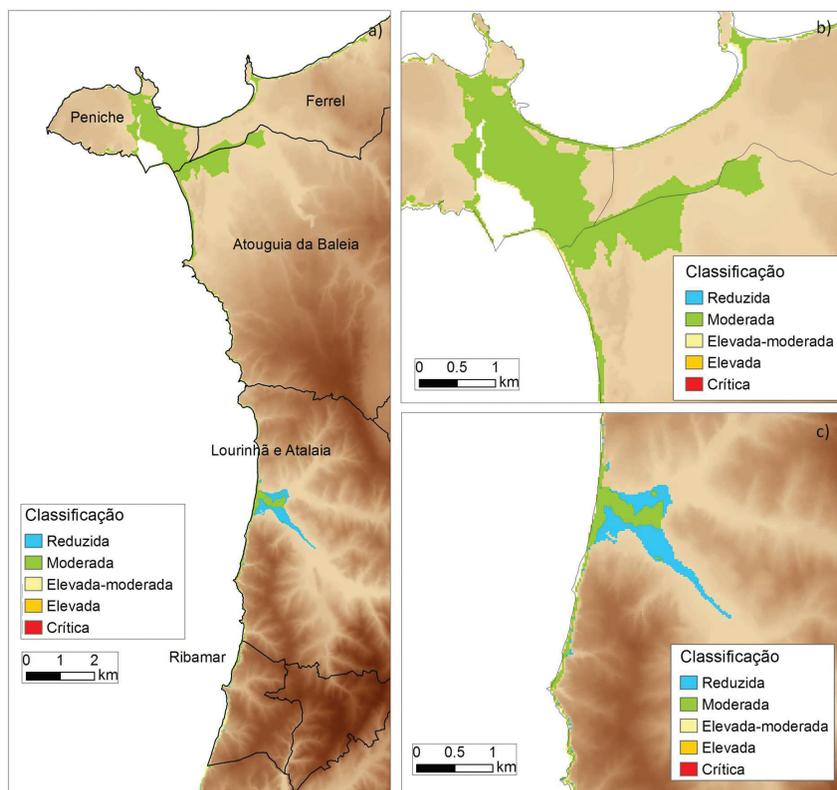
Fig. 12 – Classificação da perigosidade de *tsunami*.

Fig. 12 – *Tsunami hazard classification.*

A perigosidade de *tsunami* resulta do cruzamento entre as alturas da água e os tempos de chegada. Assim, o município de Peniche tem duas classes de perigosidade: moderada e elevada-moderada (fig. 12). Praticamente em todo o concelho a perigosidade de inundação por *tsunami* é moderada, exceto nas praias do Molhe Leste e de S. Bernardino onde é elevada-moderada.

No município da Lourinhã a perigosidade de *tsunami* tem 3 classes de perigosidade: reduzida, moderada e elevada-moderada (fig. 12). A freguesia da Lourinhã e Atalaia tem perigosidade que varia entre reduzida e elevada-moderada (praia do Porto das Barcas). A perigosidade é moderada na praia da Peralta. Praticamente toda a costa da freguesia de Ribamar tem perigosidade elevada-moderada, sendo esta a freguesia mais afetada no concelho.

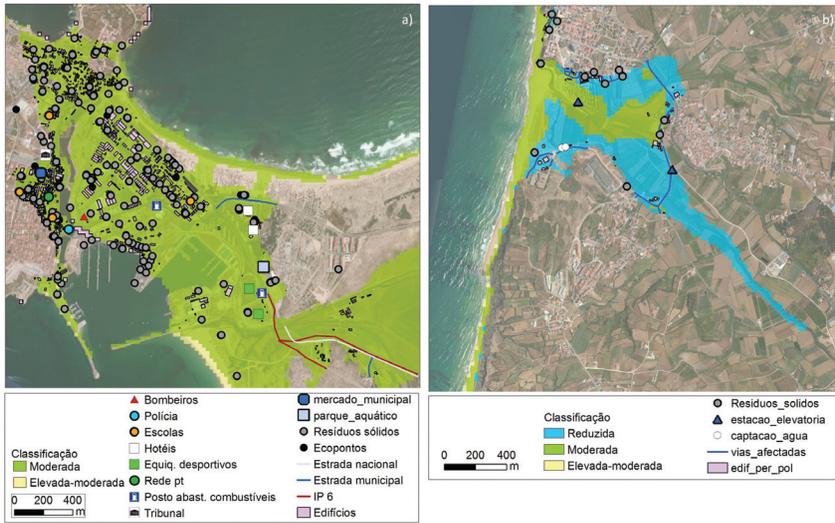
Fig. 13 – Elementos expostos nas áreas inundadas de Peniche (a) e Lourinhã (b).
Fig. 13 – Exposed elements on the inundated areas of Peniche (a) and Lourinhã (b).

No município de Peniche há elementos estratégicos, vitais e sensíveis no apoio à emergência que se encontram em situação de perigosidade moderada, nomeadamente o quartel de bombeiros, polícia marítima, quatro escolas e dois hotéis, como mostra a TABELA III. É importante salientar que como a zona histórica é inundada, parte da freguesia de Peniche pode ficar isolada (fig. 13). Adicionalmente, encontram-se outros elementos em situação de perigosidade moderada: dois equipamentos desportivos, um ponto da rede PT, dois postos de abastecimento de combustíveis, o tribunal, o mercado municipal, o parque aquático, 262 pontos de recolha de resíduos sólidos e 31 ecopontos. Relativamente à exposição dos eixos rodoviários, há troços que são inundados: cerca de 1720 m do IP6; cerca de 1 km da estrada nacional n.º 114 e 590 m da estrada municipal n.º 578. É ainda de salientar que 3124 edifícios são inundados pelo *tsunami*, dos quais três estão localizados na zona de perigosidade elevada-moderada. A população exposta foi estimada com base nas subsecções estatísticas afetadas pela área inundada do *tsunami*, recorrendo-se a dados dos Censos da população de 2011 (INE, 2011). A população presente estimada contabiliza 4671 pessoas enquanto os residentes são 4763.

No município da Lourinhã há 68 edifícios afetados pela inundaçã por *tsunami*, sendo que 56 estão na classe de perigosidade reduzida e 23 na classe de perigosidade moderada, como se mostra na TABELA IV. Para além disso, 60 equipamentos para recolha de resíduos sólidos urbanos estão na zona inundada, onde 12 se localizam na zona de perigosidade moderada. Há furos de captação de água que se localizam em zona de perigosidade reduzida e há 4 estações elevatórias que são inundadas pelo *tsunami*. No entanto, há troços de vias que são afetados pelo *tsunami*: cerca de 1km de estradas municipais, cerca de 300 m de estradas nacionais, cerca de 180 m de outras vias estruturais, e cerca de 1900 m de outras vias locais, os quais podem tornar alguns zonas isoladas (fig. 13).
