# A Geologia de Engenharia e os Recursos Geológicos

## CARACTERIZAÇÃO DE UM ESCORREGAMENTO PLANAR NUM TALUDE ENTRE A PONTE 25 DE ABRIL E A TRAFARIA (ALMADA)

**PALAVRAS CHAVE:** Taludes de Almada, escorregamento planar, mecanismo de rotura, retroanálise.

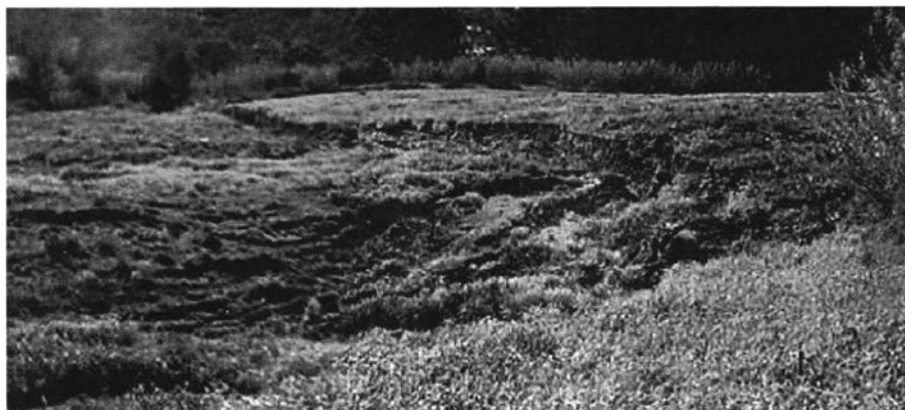
Fig. 2 – Aspecto do escorregamento em análise.

A morfologia do terreno escorregado, numa sucessão de blocos separados entre si por grandes fendas e dispostos ora em “graben” ora em “horst” de direcção normal ao sentido do movimento, permite classificar a ocorrência como um escorregamento planar de terras em blocos (fig.2).
