REVISTA DE GEOGRAFIA FÍSICA APLICADA
NO ORDENAMENTO DO TERRITÓRIO E
GESTÃO DE RISCOS NATURAIS

Considerações acerca da movimentação em massa ocorrida na vertente poente da Av^a. Elísio de Moura, em Coimbra

Luciano Lourenço*

Luís J. L. Lemos**

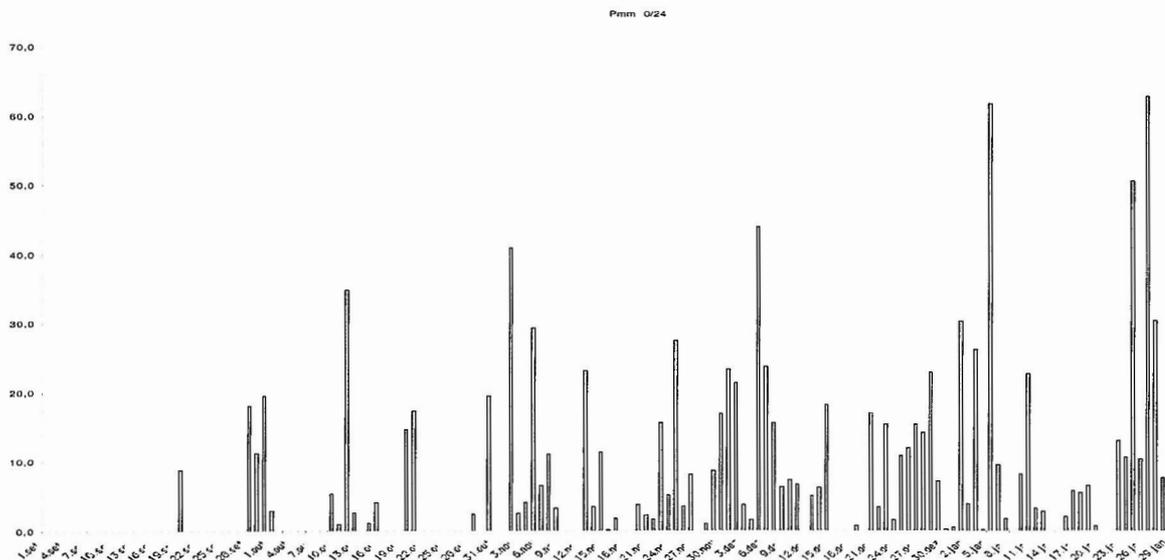
Fig. 1 – Distribuição dos valores diários da pluviosidade registada em Coimbra, no início do ano hidrológico de 2000/2001 (Out-Jan).

Decorridos sensivelmente dois anos após a execução dessa estrutura, quantitativos anormais de precipitação, registados sobretudo em Novembro e Dezembro (figs. 1 e 3), levaram a que, no início do Inverno, ocorresse o deslizamento que atirou Coimbra para a ribalta, em termos de meios de comunicação social, não só com honras de abertura e de directos em telejornais, mas também como notícia de primeira página dos principais diários, tanto mais que a evolução da situação criada pelo deslizamento ameaçou complicar-se nos dias seguintes, que continuavam a registar precipitações elevadas (fig. 1).

Além da pluviosidade verificada imediatamente antes da ocorrência, também a precipitação antecedente deve ser tida em linha de conta (fig. 1), na medida em que esta foi a principal responsável pelo aumento das reservas de água subterrâneas, as quais terão sido responsáveis pela diminuição da resistência verificada na base do depósito, devido à subida da superfície freática, e que levou ao desencadear do deslizamento. Contudo, nesta análise, não podemos nem devemos esquecer que, anteriormente a este deslizamento, já tinham sido emitidos alguns avisos.

As chuvas intensas e contínuas, verificadas durante os meses de Novembro e Dezembro (fig. 1), conduziram à saturação dos materiais de aterro e a uma subida da superfície freática nos solos que, como consequência, provocou um aumento das pressões intersticiais e um decréscimo das tensões efectivas. Assim, a resistência ao corte diminuiu, mobilizando uma superfície de rotura à frente das estacas.

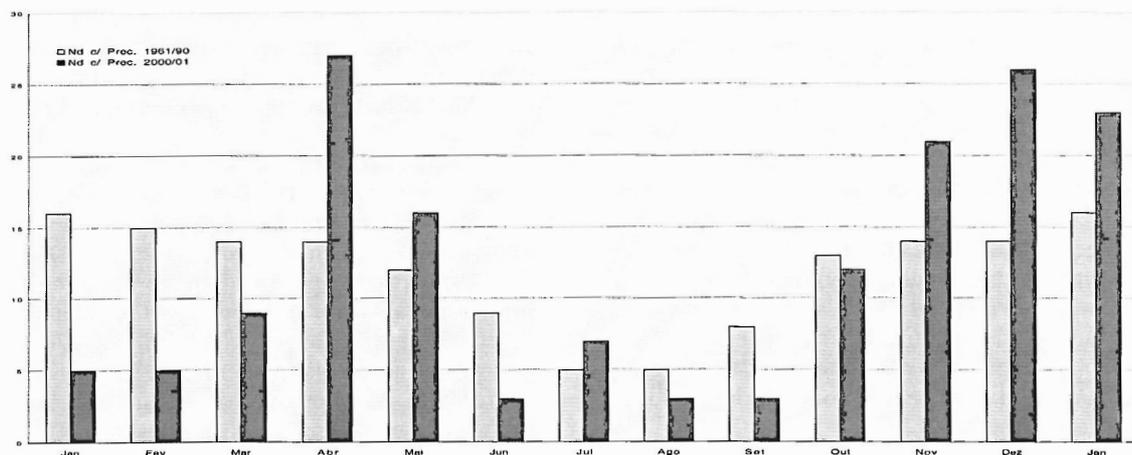
Com efeito, os valores da precipitação registada ao longo dos diferentes meses do ano de 2000 afastaram-se bastante dos valores normais, quer no que concerne ao número de dias com chuva, quer no que respeita aos respectivos quantitativos. Os meses de Janeiro, Fevereiro, Março, Junho, Agosto, Setembro e Outubro foram deficitários em dias com chuva, enquanto que os meses de Maio, Julho e, sobretudo, Abril, Novembro e Dezembro foram excedentários, relativamente ao

normal, o que sucedeu também em Janeiro do ano seguinte (fig. 2).

Fig. 2 – Distribuição mensal do número de dias com precipitação observados em Coimbra, no ano de 2000 e 2001 (Jan), comparativamente com os valores normais no período de 1961/90.

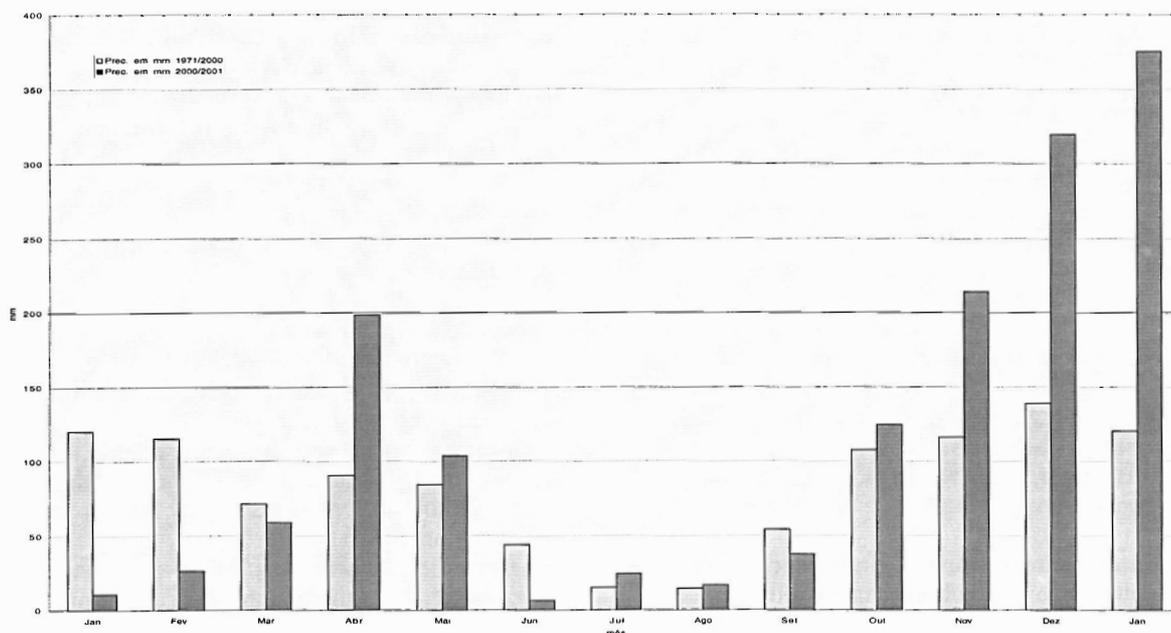
no início do ano hidrológico 2000/01. Efectivamente, verificou-se que, a partir de Outubro, todos os meses registaram pluviosidade superior ao normal e, no período de Outubro a Janeiro, duplicou-se mesmo esse valor (fig. 3), pelo que o início do ano hidrológico foi completamente anormal, não só pela quantidade de precipitação registada, mas também e sobretudo pela sua sucessão no tempo, quase ininterruptamente ao longo dos quatro meses, só com ligeiros intervalos após o início das chuvas.

Fig. 3 – Distribuição dos valores da precipitação mensal registada em Coimbra no ano de 2000 e 2001 (Jan), comparativamente com os valores normais nos períodos de 1971/2000.

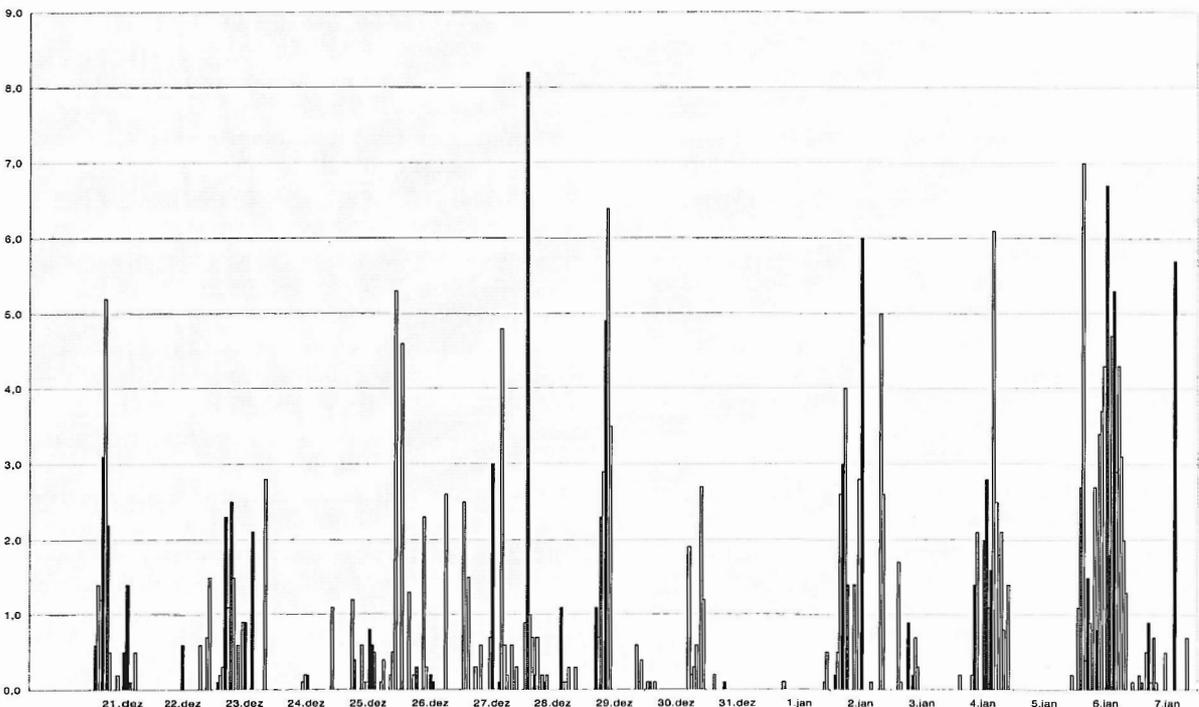
Contudo, embora todos estes factores tenham de ser considerados, pois só através da sua análise conjunta será possível encontrar cabal explicação para os factos ocorridos, não deixa de ser verdade que, nestas circunstâncias, os grandes responsáveis directos pelo desencadear do fenómeno foram, sobretudo, os elevados quantitativos de precipitação verificados antes do deslizamento (fig. 4).

Fig. 4 - Valores horários da precipitação registada em Coimbra nos dias que antecederam e se seguiram ao deslizamento.
