Cadernos de Geografia

Nº 30/31 - 2011/12

Crescimento urbano espontâneo e riscos naturais na cidade da Praia (Cabo Verde)

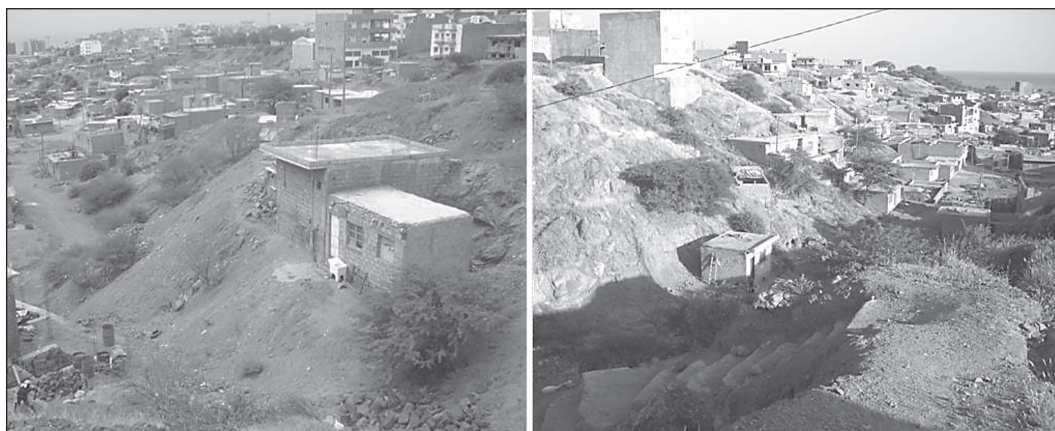
Figura 12
Ocupação de vertentes com elevado declive no Bairro de Santa Rosa

fluxos de terras). As Figuras 12, 13 e 14 ilustram bem esta situação em todos os bairros em análise.

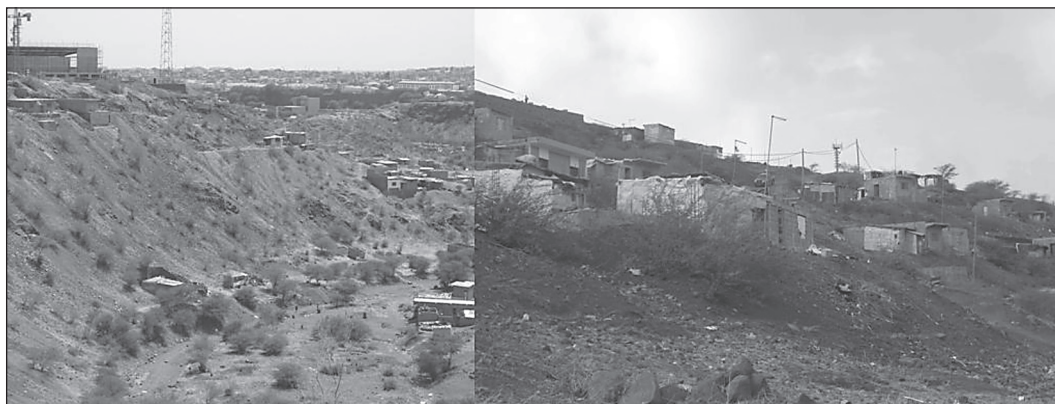
Figura 13
Ocupação de vertentes com elevado declive nos bairros de Águas Fundas / Jamaica

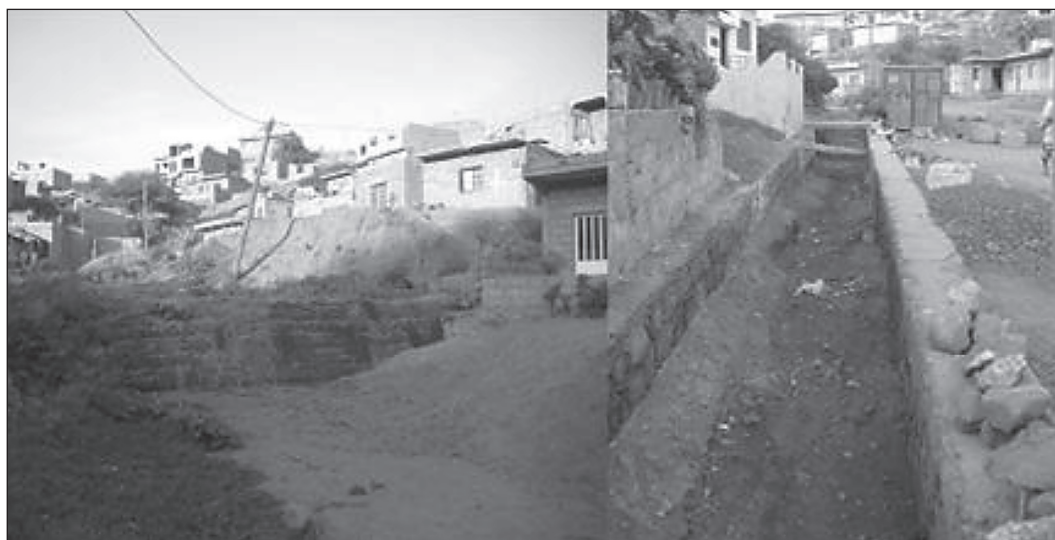
Figura 17
Exemplos de obras estruturais de correção torrencial (dique e canal de drenagem), S^{ta} Rosa

Relativamente aos bairros em estudo, podemos referir os trabalhos de correção torrencial (canais de drenagem e diques) desenvolvidos no bairro de Santa Rosa (Figura 17), apesar de frequente falta de manutenção e do mau uso por parte das populações residentes.

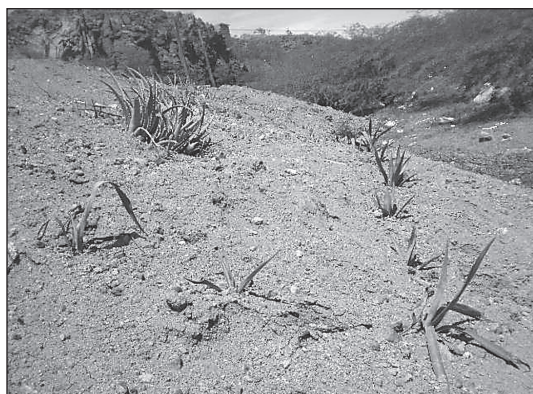
Figura 18

Plantação de *Aloe vera* para proteção do solo contra a erosão no bairro de Jamaica

As próprias populações têm assumido boas práticas na proteção e estabilização das vertentes, plantando algumas espécies vegetais (por exemplo, *Aloe vera*, conhecida localmente por Babosa - Figura 18) que proporcionam uma maior coesão ao solo, no sentido de evitar a aceleração de fenómenos erosivos. Este aspeto demonstra uma boa cultura de risco por parte da população.
