territorium

Afirmar as Ciências Cindínicas

AVALIAÇÃO DO RISCO DE INCÊNDIO EM CENTROS URBANOS ANTIGOS PARTE I - APLICAÇÃO DO MÉTODO DE ARICA AO CENTRO HISTÓRICO DO FUNCHAL*

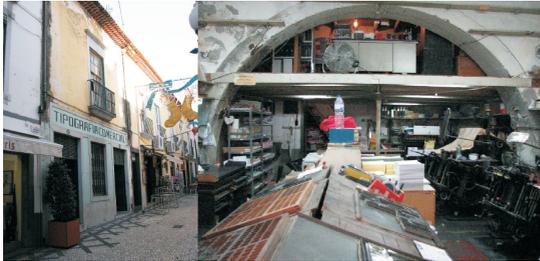
Fig. 2 - Alçado (esquerda) e zona de laboração no Piso 0 (direita) da Tipografia Comercial.

Trata-se de um estabelecimento antigo, com paredes exteriores em alvenaria de pedra, as quais são interiormente rebocadas e pintadas e servem de separação para os edifícios vizinhos. O edifício não possui quaisquer paredes divisórias interiores (figs. 2 e 3). Todos os pavimentos são em madeira e as portas e caixilharia das janelas da fachada são em alumínio. A cobertura é revestida a telha cerâmica apoiada em estrutura de madeira. A escada que liga os três pisos é de estrutura metálica de reduzidas dimensões.

Este edifício é representativo de algumas pequenas indústrias que existem há décadas no núcleo histórico. Quanto ao tipo de carga de incêndio foi possível definir três zonas distintas, definidas como armazém de imprensa, oficina tipográfica de imprensa e zona de embalagem.

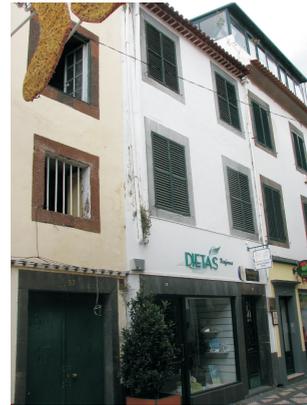
Fig. 4 - Vista do alçado frontal da ourivesaria.

Este estabelecimento, uma ourivesaria de pequenas dimensões, ocupa os pisos 1, 2 e 3 de um edifício, que apresenta uma ocupação distinta no piso 0 (fig. 4). O acesso é feito através de escada de tiro. Os pavimentos do edifício são em soalho tradicional apoiados em vigas

de madeira. As paredes de separação com os edifícios vizinhos são em alvenaria de pedra interiormente rebocadas e pintadas. O estabelecimento comercial do R/C possui um tecto falso em placas de gesso cartonado pintado.

Os pavimentos de separação da ourivesaria são em madeira, sem qualquer tipo de tecto falso. As paredes interiores divisórias são em tabique pintadas enquanto a estrutura do telhado é em madeira. O revestimento do telhado é em telha cerâmica.

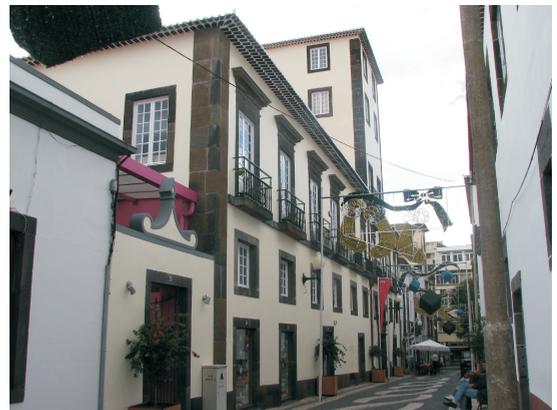
Fig. 5 - Vista exterior do edifício de escritórios (Palácio dos Ornelas).

Este edifício de escritórios é classificado de interesse público e constitui um dos ex-líbris do Funchal (fig. 5). O edifício é composto por dois corpos, um inferior de três pisos com grande desenvolvimento em planta, e um superior de reduzidas dimensões em planta com três pisos. Este edifício é um dos mais altos do núcleo histórico da Sé.

Em 1992, o edifício foi totalmente remodelado, com a demolição da cobertura e pavimentos, ficando somente as paredes exteriores. As obras realizadas promoveram a construção de lajes e escadas em betão armado, amarradas às paredes exteriores em alvenaria de pedra. Os pavimentos são revestidos a madeira ou mosaico cerâmico.
