A erosão nas praias do Cabo Mondego à Figueira da Foz (Portugal centro-oeste), de 1995 a 1998*

P. Proença Cunha**
J. Dinis**

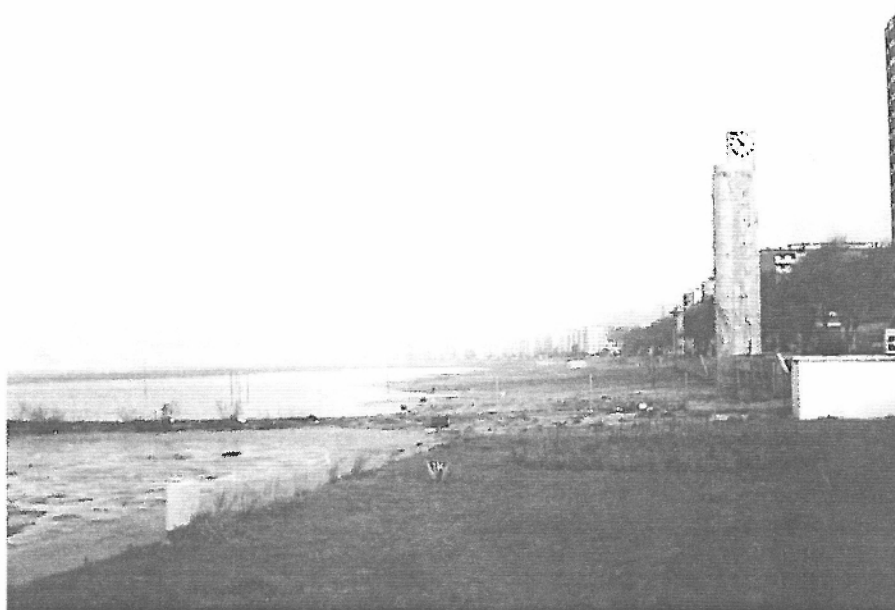
Foto 1 - Panorâmica da praia da Figueira da Foz, na manhã do dia 7 de Janeiro de 1996, já depois de um grande decréscimo na agitação marítima do temporal no mar que atingiu 9,3 m de altura. Observa-se a inundação da praia que quase atingiu a base da torre do relógio.

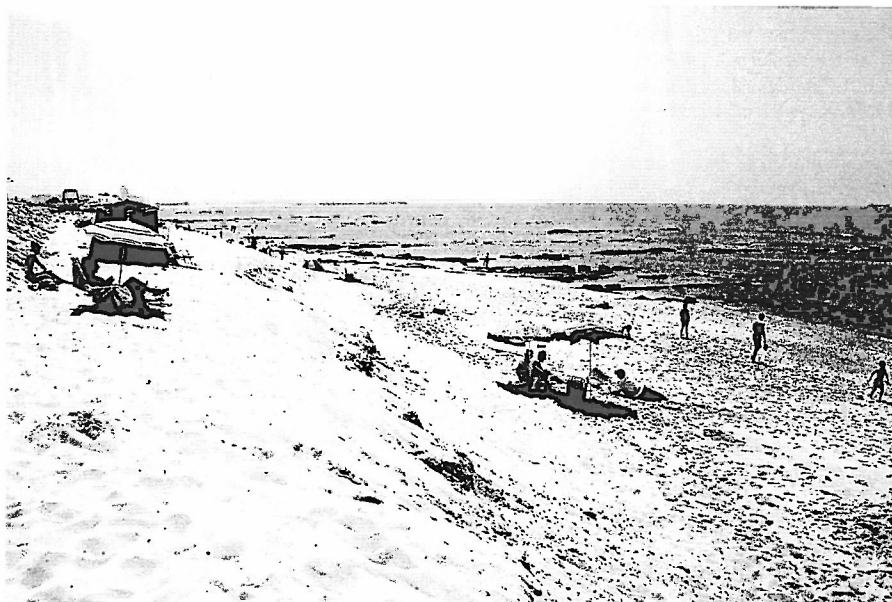
Foto 2 - Aspecto do areal entre o Forte de Buarcos e o Teimoso em 17/07/1996. Note-se o grande degrau erosivo talhando a praia alta. O adjacente enrocamento da avenida marginal foi posteriormente destruído na totalidade. A fotografia foi tirada para sul, a partir do restaurante Costa.

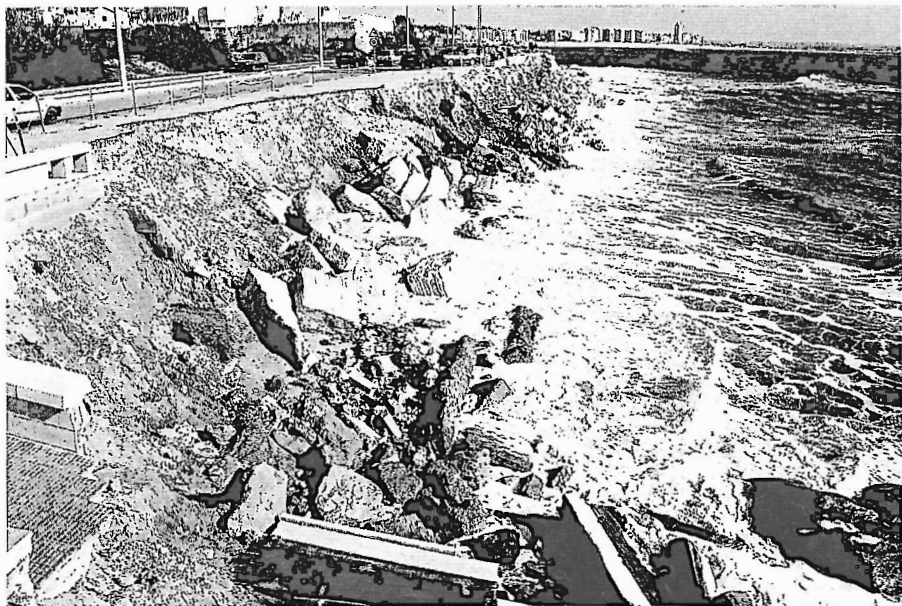
Foto 4 - Aspecto da destruição do enrocamento da Marginal Oceânica, junto do cemitério de Buarcos (troço Teimoso-Buarcos), durante uma preia-mar de maré viva (altura de 3,8 m Z.H.) e com fraca ondulação (1,5 m de altura) de WNW (9/03/1997). São visíveis os blocos de calcário branco depositados recentemente, mas que não impediram o desmoronamento progressivo da própria estrada marginal. Note-se a completa erosão do prisma arenoso da praia, que atingia 2,5 m de espessura na antiga frente do enrocamento, aflorando o substrato rochoso do Jurássico Superior. Em primeiro plano estão os destroços de uma escadaria de acesso à praia.

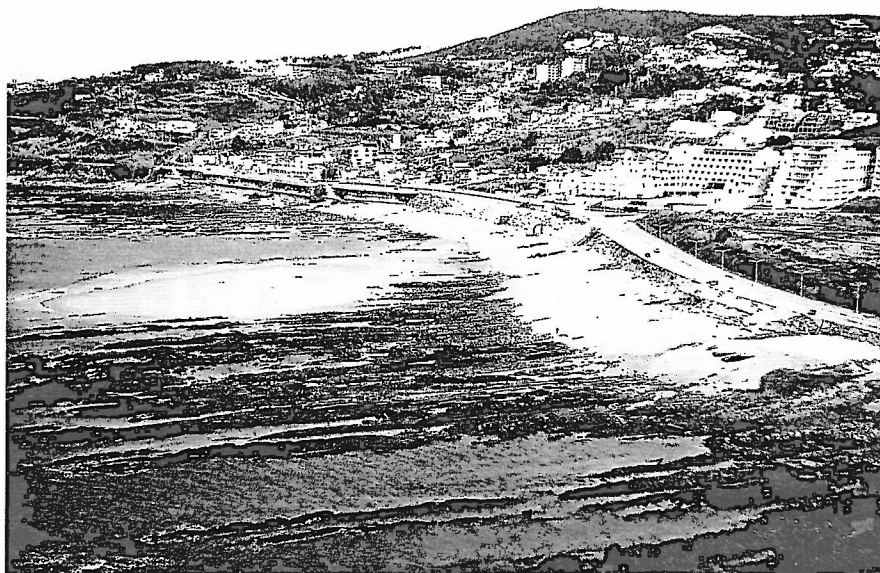
Foto 6 - Panorâmica aérea do troço litoral entre o Cabo Mondego e o cemitério de Buarcos, na baixa-mar de maré viva, evidenciando a grande exposição do substrato rochoso e os trabalhos de reparação do enrocamento da avenida marginal. Note-se que grande parte da escassa cobertura de areia que é visível se acumulou durante um curto período (1ª semana de Janeiro de 1998) com forte ondulação de NW (atingiu cerca de 5 m de altura, ao largo). No lado direito da fotografia observa-se a extremidade NW da área onde se executam trabalhos de loteamento para a construção de uma densa frente edificada junto da marginal.
