LA BÓVEDA DE BAHAREQUE DE LA IGLESIA DE SAN IGNACIO EN BOGOTÁ

Cecilia López Pérez* (Colombia)
Facultad de Arquitectura y Diseño
Pontificia Universidad Javeriana

En el presente artículo se presentara los resultados encontrados en la investigación desarrollada por el grupo GRIME (Grupo de investigación en materiales y estructuras) en esta bóveda y las recomendaciones para su intervención.

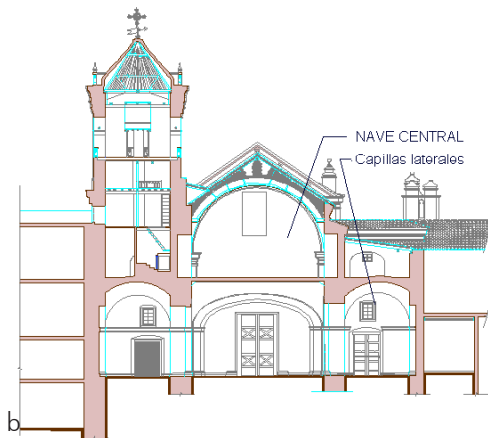
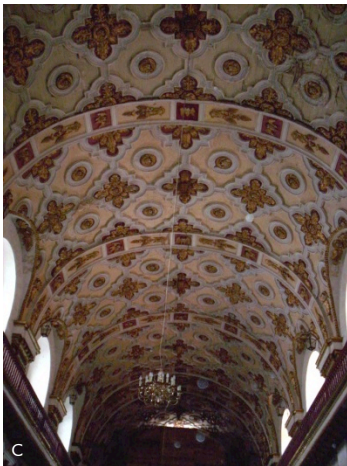
Fig. 1. (a) Planta; (b) corte de la iglesia de San Ignacio; (c) Vista de la bóveda; (d) Luneto (Fuente: Instituto Carlos Arbeláez Camacho y autores)

La Iglesia de San Ignacio (Fig. 1) se localiza en la calle 10 con carrera 6 en Bogotá. Está conformada por una sola nave con capillas laterales, unidas entre sí por arcos fajones

apoyados en pilares. Su planta es de cruz latina con cúpula en el crucero. La cubierta

de la nave es una bóveda de cañón, con lunetos que iluminan el espacio central. La bóveda tiene una longitud de 28,4 m y un ancho de 11,0 m. Las capillas laterales están cubiertas por bóvedas vaídas que conforman diferentes espacios (Arbeláez Camacho, 1967, pp. 270-271).

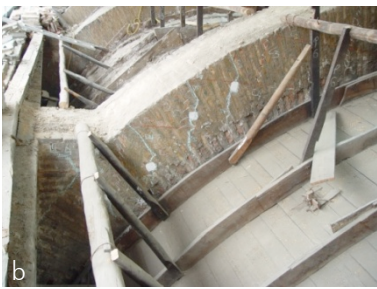
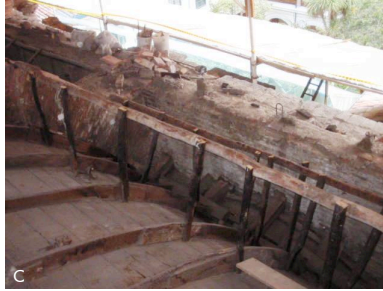
Fig. 4. (a) Elementos que forman la bóveda de madera; (b) y (c) Imágenes de la bóveda en madera

La bóveda (Fig. 4) ubicada a lo largo de la nave central se apoya en las cornisas de los muros de mampostería perimetrales. La estructura portante está formada por costillares constituidos por la unión de piezas de madera (camones). El intradós o cara interna de la bóveda se forma con planchones de madera de 0,15 m x 0,025 m. Los lunetos o ventanas que iluminan la nave se forman igualmente con planchones. La cara interna está decorada con elementos de yeso o madera, con motivos florales o poliformes.

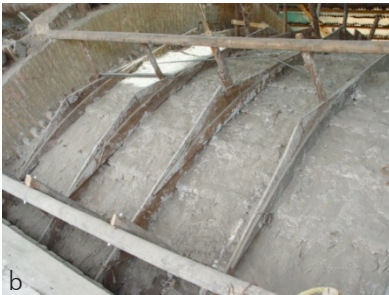
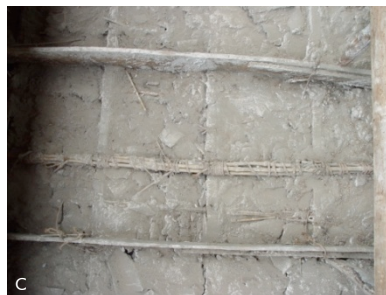
Fig. 5. (a) Elementos que conforman la bóveda de bahareque; (b) y (c) Imágenes de la bóveda de bahareque

Los tramos 1 a 5 están formados por los siguientes elementos (Fig. 5):

- a) Costillares, que es la estructura de madera formada por camones.
- b) Camones: pequeñas piezas de madera traslapadas entre sí que forman un costillar.
- c) Tensores: Elementos de madera que unen los costillares con las vigas de cubierta.
- d) Chusque: Caña delgada que forma la curvatura de la bóveda en los tramos más antiguos.
- e) Cuan: Fibra de origen vegetal que sirve de amarre.
- f) Argamasa: Barro y cal, que sirve de unión de todos los elementos.
- g) Ménsulas: Sirven de apoyo a la bóveda. Tienen una sección de 20 x 20, empotradas al muro portante que conforman la nave central.

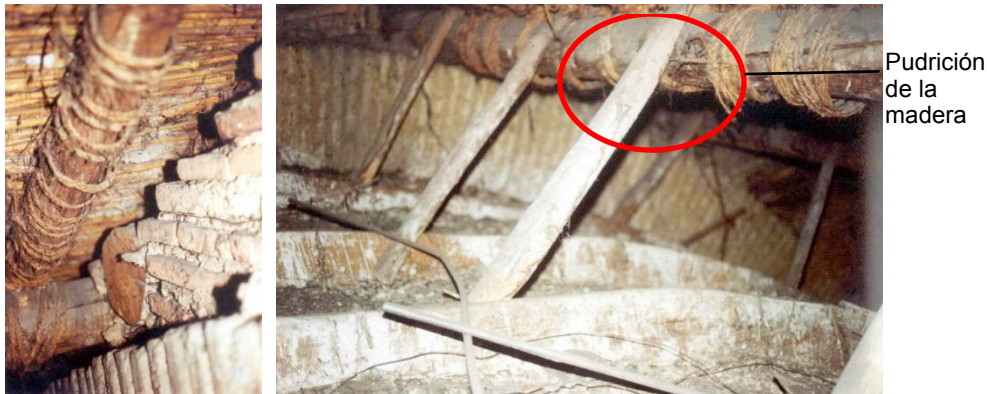
Fig. 6. (a) deterioro de los amarres y (b) pudrición de las vigas

En San Ignacio la cúpula sobre el altar colapsó, arrastrando el tramo más cercano de la bóveda (tramo 6); por lo cual, tuvo que ser reemplazada con una bóveda en madera. Sin embargo, las maderas empleadas en esta intervención no poseían la inmunización ni el tratamiento adecuado por lo que este sector, ha empezado a afectar los otros tramos (1 al 5) de la bóveda original.
