## A TAIPA DE MÃO EM TERESINA, PIAUÍ, BRASIL: A IMPROVISAÇÃO E O USO DE PROCEDIMENTOS CONSTRUTIVOS

A presente comunicação tem como objetivo identificar o uso da taipa de mão na cidade de Teresina e avaliar esta técnica construtiva, comparando construções existentes, realizadas sem os devidos cuidados técnicos, com os parâmetros técnicos corretos de construções com terra.

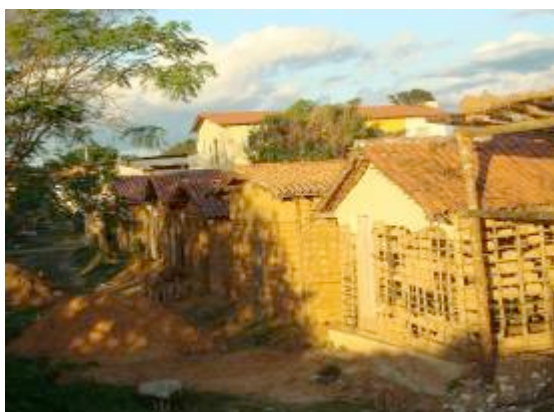
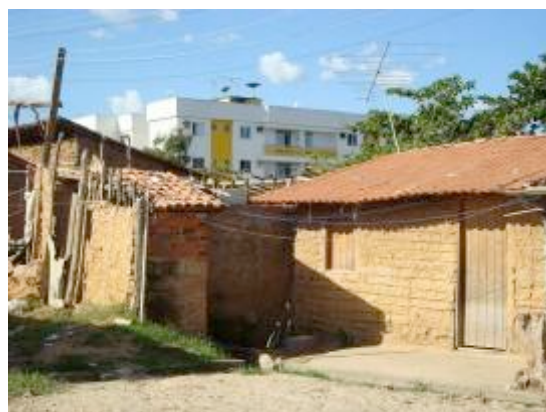
Fig. 1 e 2 - Casas de taipa erguidas em região de risco, próxima ao Rio Poti e em área de conjuntos habitacionais, na Zona Leste de Teresina. (Crédito: Thaís Carvalho, 2009).

taipa de mão, em áreas de risco, como nas margens dos rios (Fig. 1) ou terrenos de grande inclinação, impróprios para implantação de construções, leitos de ruas, ou ainda em terrenos desocupados nos bairros nobres da cidade (Fig. 2).

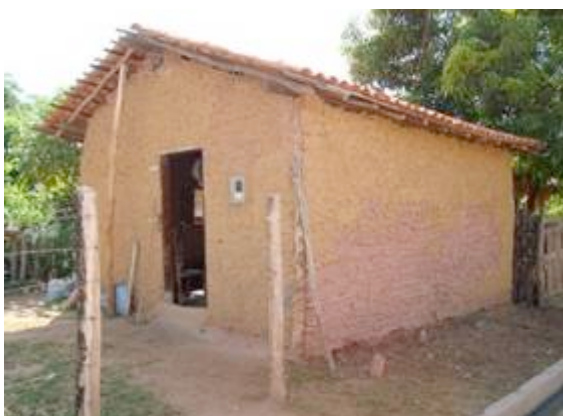
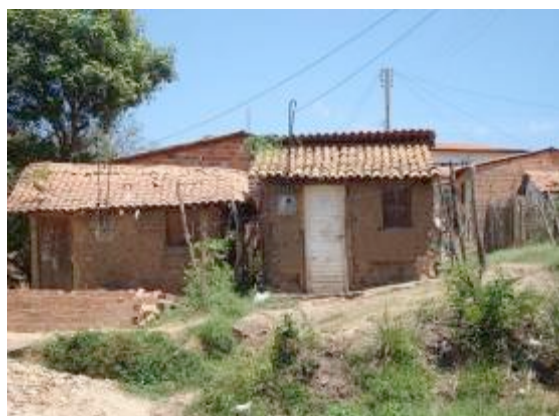
Fig. 3 e 4 - Construções de taipa de mão na Vila Cidade Leste, na Zona Leste e no bairro Aeroporto, Zona Norte de Teresina. (Crédito: Thaís Carvalho, 2009).

São encontradas em todas as zonas da cidade, principalmente Zona Sudeste, na Zona Leste, como esta construção localizada na Vila Cidade Leste (Fig. 3) e na Zona Norte, como pode ser constatado pelas habitações existentes em áreas invadidas no bairro Aeroporto (Fig. 4).

Tais construções são executadas, muitas vezes, pelos próprios moradores, com materiais disponíveis no próprio local da construção. E, por isso, adquirem problemas funcionais e estéticos, relacionados não só à má execução, mas também à falta de conhecimento sobre os métodos corretos de se construir com terra, especificamente com a taipa de mão.

A análise de algumas dessas construções executadas em taipa de mão, revelou alguns problemas que são comuns a todos os casos. Em sua grande maioria, as moradias foram construídas sem preocupação com a fundação, e utilizando a madeira de má qualidade. O telhado quase sempre é curto e desalinhado, o que não confere proteção às paredes em relação à umidade. O barreamento das paredes é feito esporadicamente, sem levar em consideração impermeabilização ou

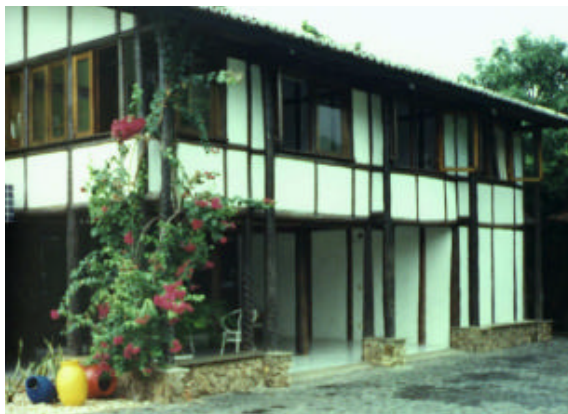
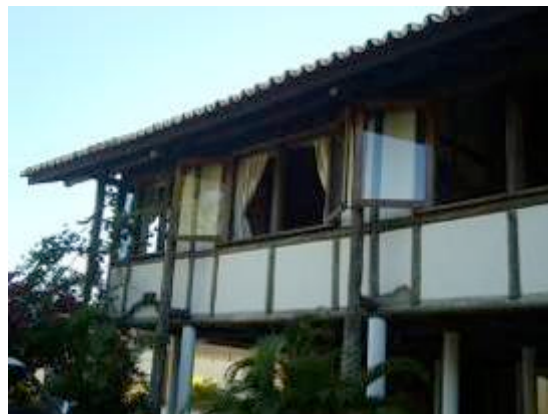
Fig. 5 e 6: Fachada principal da casa do bairro Piçarra, nos anos de 1997 e de 2009. (Créditos: Wilza Lopes, 1997 e Thaís Carvalho, 2009)

encontra-se uma residência de alto padrão, projetada pelo arquiteto Paulo Frota, construída em taipa de mão, em 1984, encontrando-se em perfeito estado, conforme imagem de 1997 (Fig. 5) e imagem recente de 2009 (Fig. 6). A construção foi destinada a abrigar uma família, composta de casal e três filhas. O projeto original possui cinco quartos, sala única para estar e jantar, lavabo, quatro banheiros, copa-cozinha, despensa, área de serviço, dependência de empregada, varanda e abrigo de carros.

Os pilares, vigas e montantes dos painéis e a estrutura da escada foram executados com a palmeira carnaúba. Além da taipa, foi utilizada a pedra na execução de algumas paredes, como dos banheiros, da caixa d'água e do jardim interno. As paredes em taipa de mão têm espessura de 8 cm, com trama de madeira roliça sabiá, na vertical e arame liso nº 18, dispostos na posição horizontal, distantes 15 cm entre si.

A edificação passou, recentemente, por algumas reformas, devido a problemas ocorridos nos pilares de carnaúba, substituídos por pilares de concreto, mas nenhuma modificação está relacionada à resistência ou à eficácia das paredes de taipa de mão. Seu proprietário, engenheiro civil Amaury Barbosa, afirmou que os
