LINHA DO TUA: ACIDENTES E ANTECEDENTES

TUA RAILWAY: ACCIDENTS AND BACKGROUND

Maria Gouveia

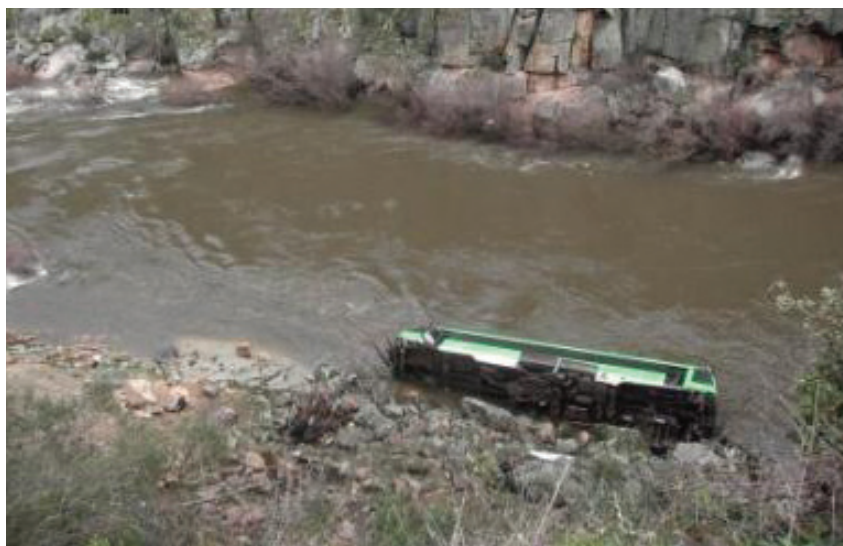
No dia 12 de Fevereiro, por volta das 18 horas e 15 minutos, ocorreu um acidente na Linha do Tua, verificando-se a queda para o rio Tua da composição “Bruxelas” (fot. 1), pertencente ao metro de superfície de Mirandela, arrastando consigo as cinco pessoas que transportava: dois passageiros, o maquinista, o revisor e um funcionário da CP. Este acidente teve lugar em “Barcos”, a cerca de 500 metros para Leste, a partir da estação de Castanheiro.

Fot. 1 - Composição “Bruxelas” caída no rio Tua (Autora: Maria Gouveia, 2007).

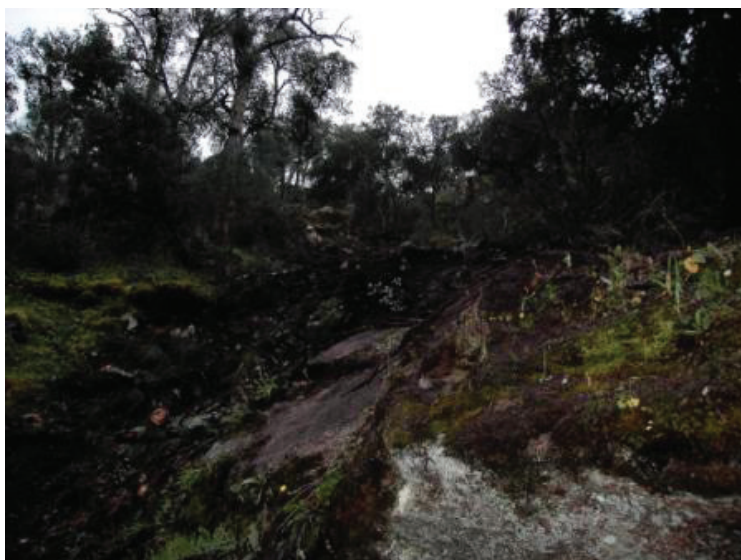
Na origem desta queda está um movimento de vertente (desabamento) que se supõe ter ocorrido entre as 17 horas e as 18 horas e 15 minutos do dia do acidente, e que deslocou uma grande quantidade de blocos de granito que devastaram tudo por onde passaram (fot. 2), destruindo inclusivamente a linha de caminhos-de-ferro e arrastando, em direção ao rio, a composição “Bruxelas”, ao longo de uma vertente com uma altura de cerca de 60 metros.

Fot. 2 - Aspeto da vertente após o acidente (Autora: Maria Gouveia, 2007).
Photo 2 - Slope's appearance after the accident (Author: Maria Gouveia, 2007).

De facto, os desabamentos não são impossíveis de se prever mas, para que tal seja realidade, é preciso conhecer o terreno, isto é, é imperativo percorrer as áreas envolventes à Linha do Tua e identificar, localizar, caracterizar e monitorizar todas as áreas de risco para, assim se classificar o território em diferentes classes e a partir daí atuar consoante as necessidades, intervindo no terreno através da aplicação de medidas de mitigação de risco, recorrendo-se, caso seja necessário, a intervenções no âmbito da engenharia. O prazo de validade dos estudos de aferição das condições do terreno não deve ser apenas administrativa, devendo fazer-se avaliações ao estado de evolução das vertentes com regularidade e sempre que se verifiquem períodos chuvosos, torna-se imperativo reavaliar todas as pequenas movimentações, registando todas as deslocações ocorridas e propondo as medidas mitigadoras mais convenientes.

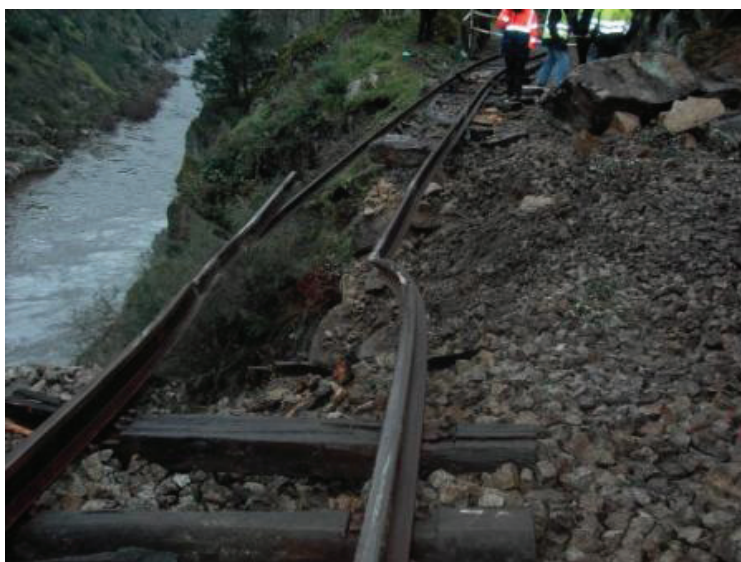
Este tipo de movimento de vertente (desabamento) verifica-se, sobretudo, após longos períodos chuvosos e poderá estar associado à indevida ocupação do solo (atividade humana), ao forte declive da parede granítica, ao perfil convexo da vertente, à ocorrência de sismos, entre outros fatores. A água armazenada no interior da rocha granítica contribui para a sua degradação, enfraquece as ligações ao longo de fendas, fraturas e falhas e proporciona a sua deslocação, por força da gravidade, em direção à base onde se encontram instalados os carris da Linha do Tua, provocando sérios danos (fot. 3).

Fot. 3 - Aspeto dos carris após o acidente (Autora: Maria Gouveia, 2007).
Photo 3 - Rails' appearance after the accident (Author: Maria Gouveia, 2007).
